**Zeitschrift:** Ingénieurs et architectes suisses  
**Band:** 116 (1990)  
**Heft:** 26

**Artikel:** Etude et stabilisation du glissement de la Chenaula-Chandalar  
**Autor:** Norbert, Jean / Stucky  
**DOI:** <https://doi.org/10.5169/seals-77319>

# Etude et stabilisation du glissement de La Chenaula-Chadelar

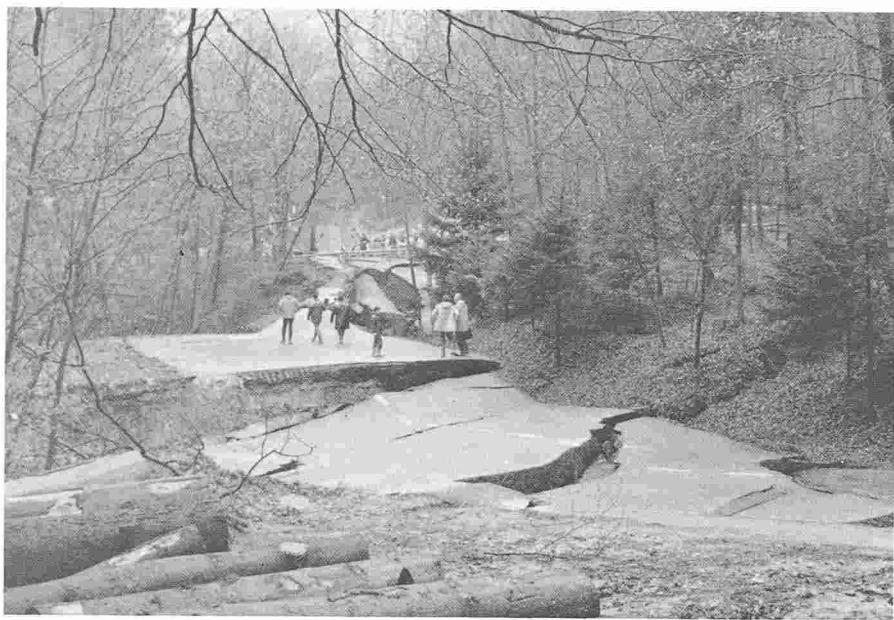
Le 20 avril 1983, après une période très pluvieuse, la route cantonale 773d, reliant le quartier de La Rosiaz au village de Belmont sur les hauts de Lausanne côté est, s'affaissait subitement sur une longueur d'environ 100 m. Une surface de forêt de l'ordre de 33 000 m<sup>2</sup> s'était mise à glisser, étranglant en sa partie inférieure le lit de la Chadelar, affluent de la Paudèze, et faisant apparaître sur sa limite supérieure, 80 m à l'amont de la route, une niche d'arrachement caractéristique. En quelques heures, la circulation sur la route devenait impossible et l'obstruction du lit de la Chadelar en crue créait une situation alarmante. Des mesures d'urgence visant la sécurité furent prises immédiatement : surveillance du secteur, observation du phénomène, récolte et évacuation des eaux superficielles (1900 m de caniveaux). En trois jours, un chenal provisoire en bois de 190 m de longueur, dimensionné pour un débit maximal de 10 m<sup>3</sup>/s, fut construit ; il permettait de dévier sur un sol stable le cours de la rivière, prévenant ainsi tout débordement incontrôlé de celle-ci. Le mouvement rapide du glissement dura environ 3 jours pendant lesquels le déplacement horizontal maximal dépassa 12 m et le rejet vertical, au droit de la chaussée cisaillée, atteignit 4 m. Après cette phase paroxysmale, le mouvement se ralentit fortement, sa vitesse passa alors progressivement de quelques centimètres à quelques millimètres par mois jusqu'à ce que les mesures de stabilisation eussent développé leurs effets.

Fig. 1. – La route cantonale 773d, le 21 avril 1983.

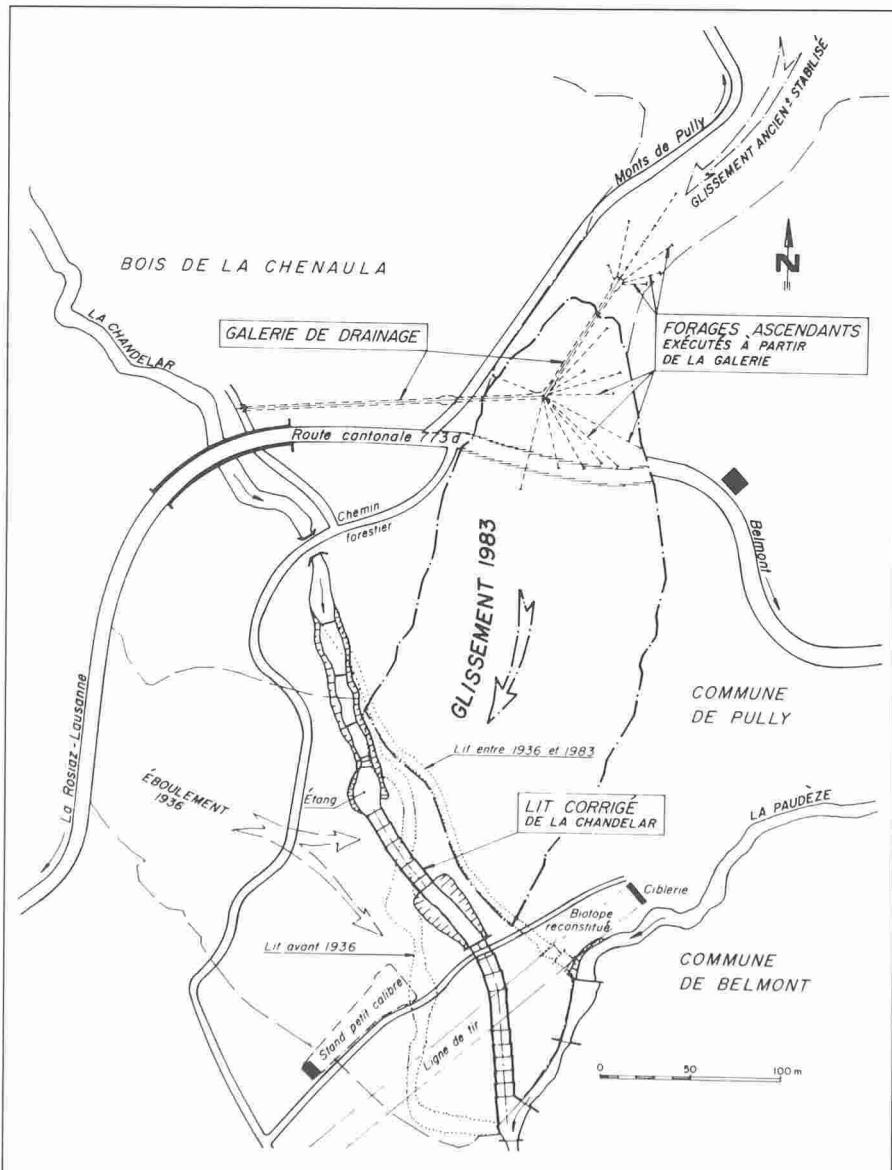
Fig. 2. – Glissement de La Chenaula et travaux de stabilisation – Situation.

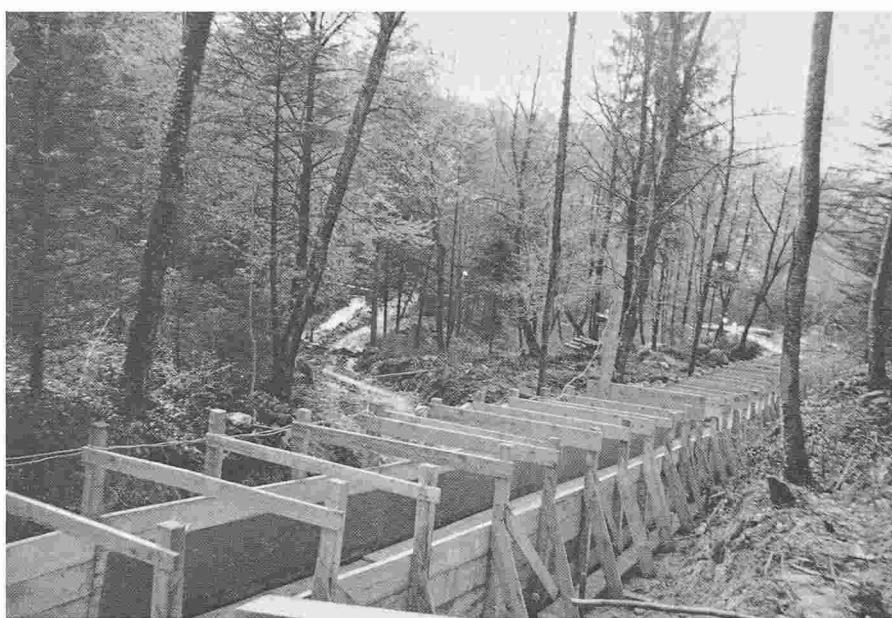
Fig. 3. - Mesure d'urgence, le chenal provisoire.

Il s'agissait de remplacer par un ouvrage définitif le canal provisoire en bois construit en catastrophe au lendemain de l'accident du 20 avril 1983. Les conditions essentielles auxquelles devait satisfaire le projet du nouveau lit étaient les suivantes :

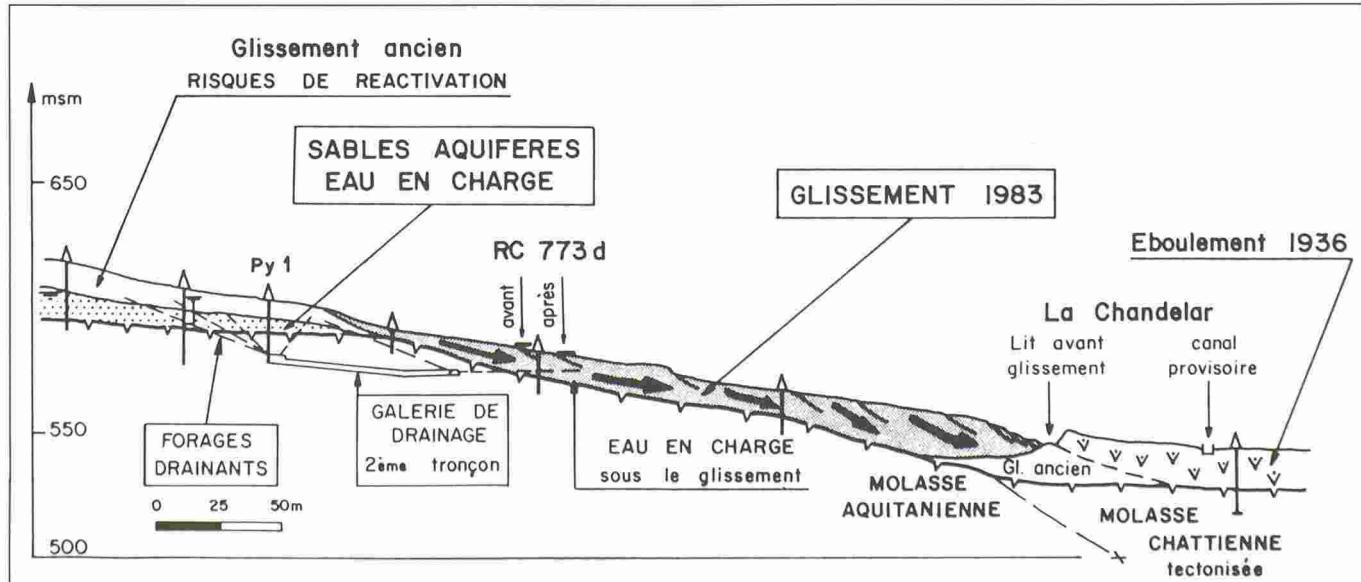
Reproduits schématiquement par la figure 4 (profil en long géologique), les résultats des reconnaissances peuvent être résumés de la manière suivante :

- substratum rocheux constitué de molasse aquitaniennes gréuseuse et châtiniennes marno-gréuseuse tectonisées (chevauchement de la Paudèze);
- configuration en auge du toit du rocher au droit du glissement;
- plan de glissement situé, au droit de la zone réactivée en 1983, à la limite terrains meubles (argileux et peu perméables)/roche en place;
- en amont du glissement 1983 en revanche, existence entre le glissement ancien et le soubassement rocheux, d'un important niveau de sables aquifères;
- et surtout présence d'eau en charge tant dans la molasse au droit du glissement (sous-pressions jusqu'à 8 t/m<sup>2</sup>) que dans les sables aquifères dans son prolongement amont (jusqu'à 14 t/m<sup>2</sup>).

Fig. 4. - Profil géologique schématique.

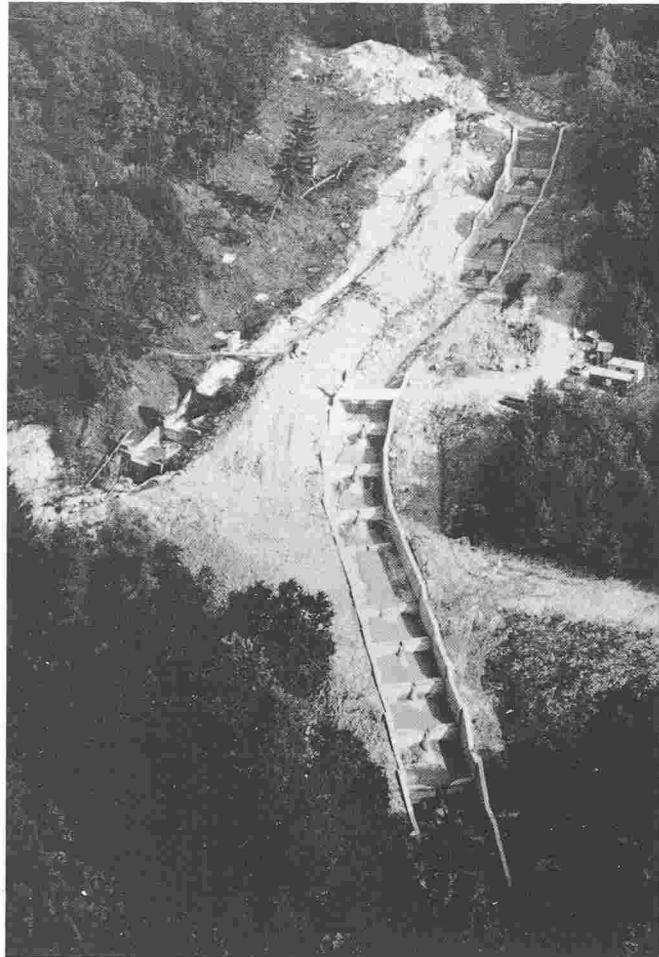
Fig. 5. – Les travaux de rétablissement du lit de la Chandelar.

Sur les 100 premiers mètres à l'amont, la solution retenue fut le maintien de la Chandalar dans son ancien lit dûment reprofilé et protégé par des enrochements.

Dans la partie inférieure, soit sur les quelque 200 m où avait été aménagé le chenal provisoire, un nouveau tracé légèrement sinuieux fut construit sur la rive droite ; il comprend deux séries de seuils en béton, séparées par un canal trapézoïdal protégé également par des enrochements. Cette disposition a été imposée tant par la topographie que par les caractéristiques du terrain. A ce sujet, il convient de remarquer que la série des seuils située le plus à l'aval a dû être fondée sur d'importants remblais de nature hétérogène.

Les 15 seuils, dont la hauteur de chute varie de 1,30 à 3,30 m, sont constitués par autant d'auges en béton, de 8,0 m de largeur, 3,0 m de profondeur et de longueur variable, disposées en escalier. Chaque auge s'appuie librement sur celle qui la précède, de façon à pouvoir absorber sans dommage des tassements différentiels importants.

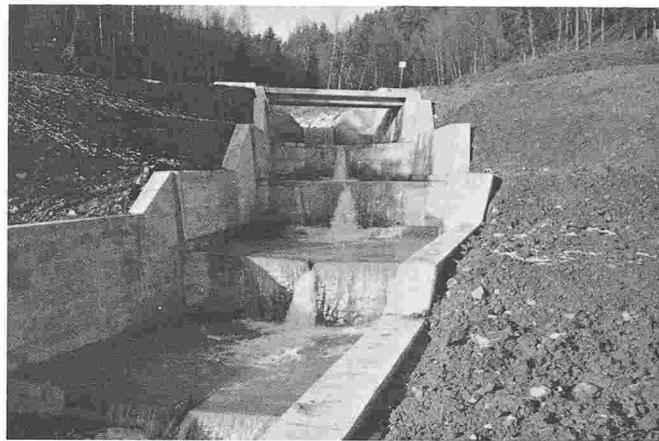
Fig. 6. – Le nouveau lit de la Chandelar.

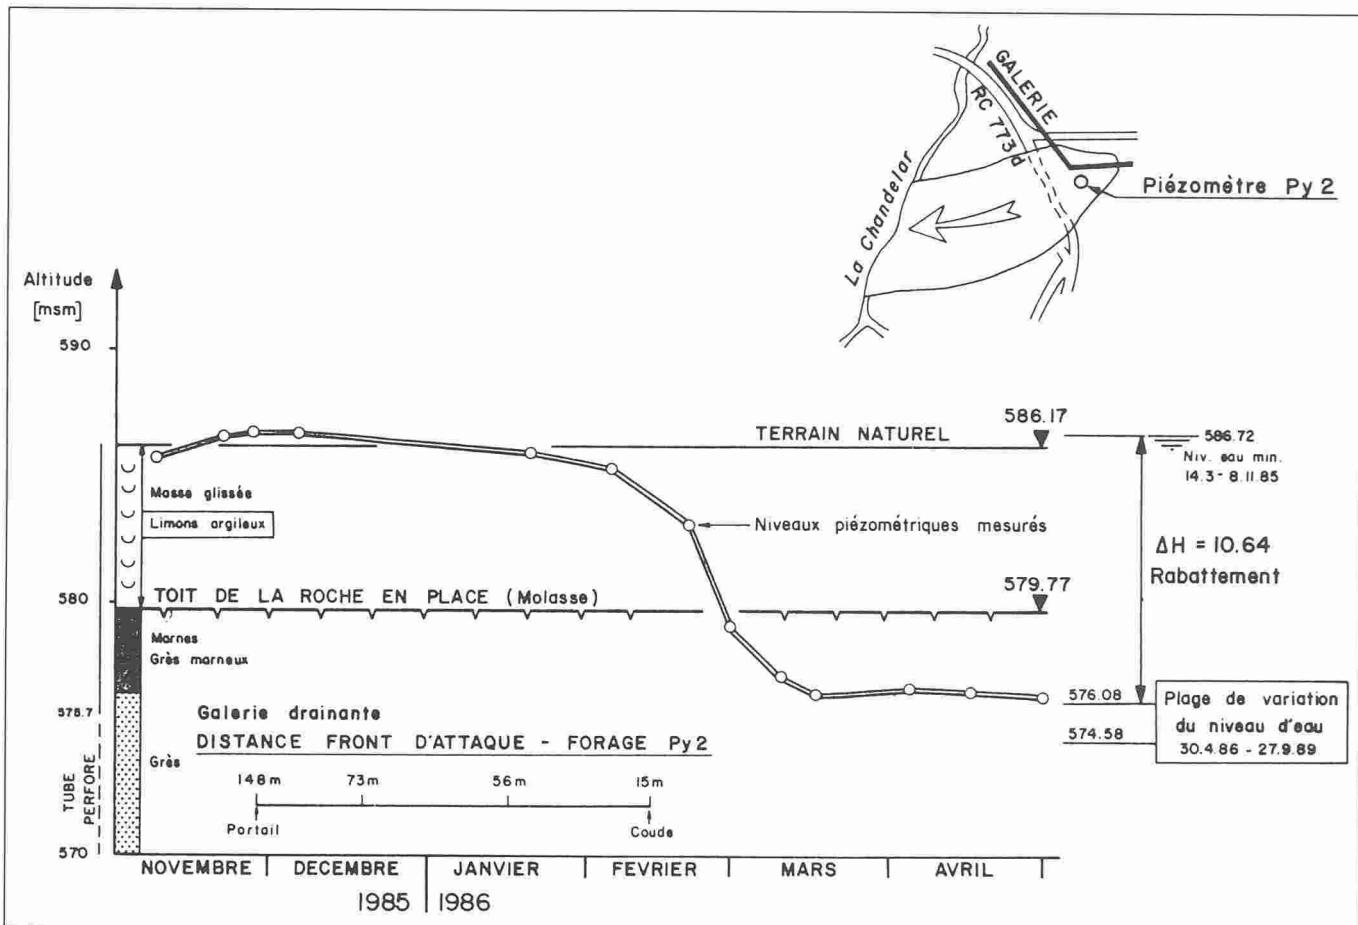
Fig. 7. – Forage Py 2 – Géologie, piézométrie. (Niveau d'eau dans la molasse.)

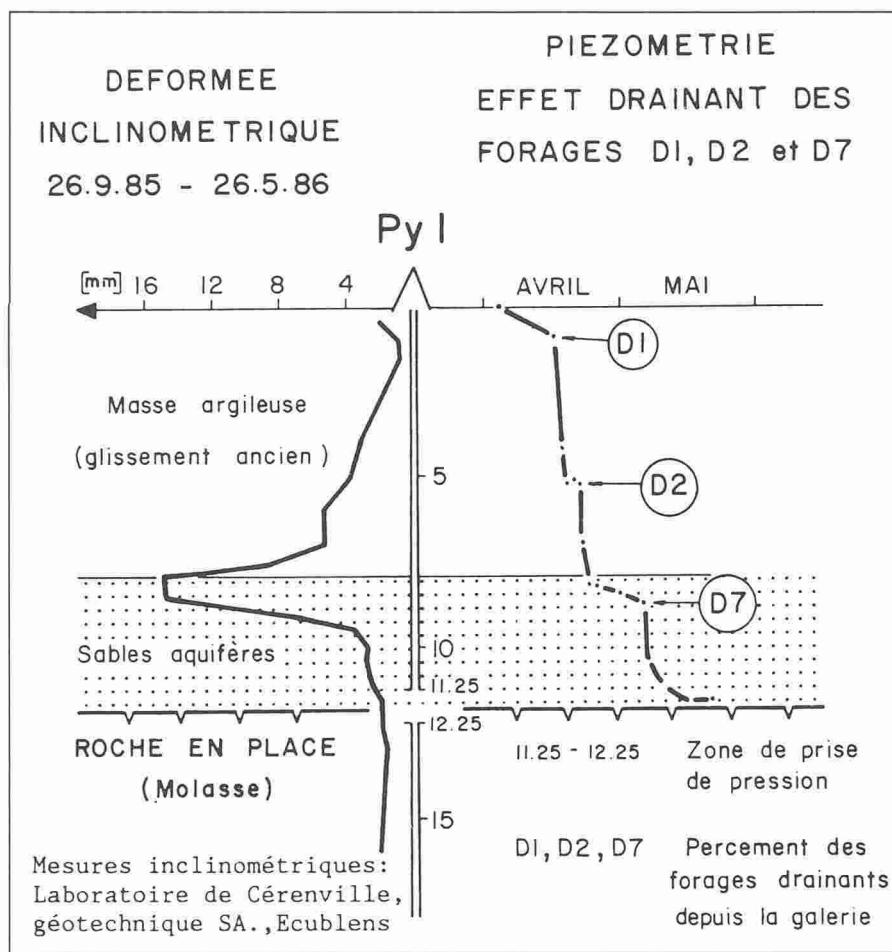
Fig. 8. – Forage Py 1 – Inclinométrie, piézométrie.

En effet, comme il ressort notamment de la partie droite de la figure 8 – qui montre les rabattements successifs correspondant à l'exécution des forages drainants depuis la galerie – ces rabattements se sont produits sans décalage dans le temps.

Dans les piézomètres de contrôle, on a pu constater des rabattements compris entre 6 et 13 m qui correspondent, compte tenu de l'épaisseur des terrains argileux de couverture, à une réduction des sous-pressions de l'ordre de 3 à 8 t/m<sup>2</sup>. Et c'est précisément dans la zone de transition glissement ancien-glisement récent – la plus critique face au risque de réactivation puisque les terrains d'appui y ont disparu – que le meilleur résultat a été atteint.

On a en effet pu observer sur l'un des inclinomètres, une déformation très caractéristique (fig. 8 partie gauche), traduisant non pas, comme c'est habituellement le cas en versants instables, un mouvement de translation, mais un flambage du tube de mesure. On a ici l'illustration du tassement apparaissant dans une formation sableuse par élimination des pressions d'eau, surtout si on observe que la déflexion maximale du tube coïncide avec la base de la masse glissée ancienne. Celle-ci a donc bel et bien été posée sur les sables.

Quant à l'importance du tassement, elle peut être estimée, dans le cas particulier, à quelque 30 mm, ce qui est en bonne concordance avec le résultat des mesures de nivellation qui ont fait apparaître en surface des mouvements verticaux compris entre 5 et 20 mm.

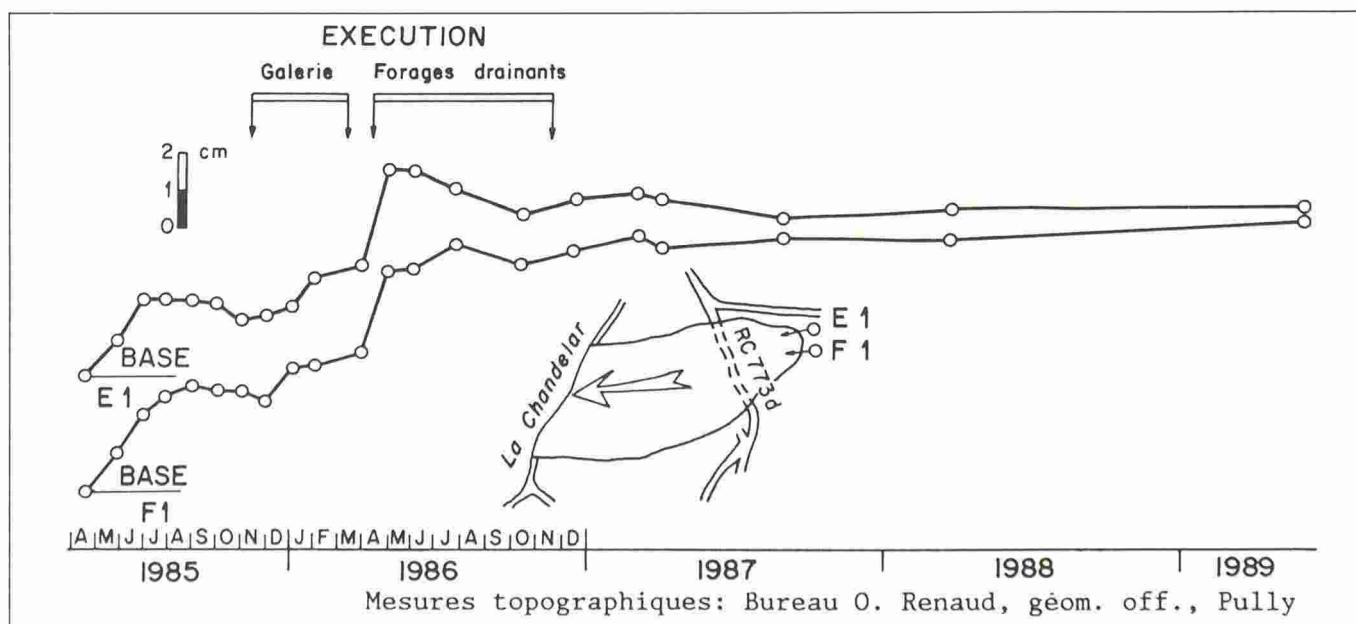
Fig. 9. – Bases topographiques – Déplacements horizontaux.

Restent enfin les relevés topographiques qui eux aussi attestent de l'efficacité des mesures prises. On en a pour preuve le graphique de la figure 9 qui reproduit les déplacements enregistrés sur deux bases de mesures mises en place immédiatement en amont de la niche d'arrachement du glissement récent.

Ce graphique montre à l'évidence les accélérations périodiques printanières de 1985 et 1986, et l'effet stabilisateur des forages drainants exécutés au printemps 1986.
