**Zeitschrift:** Ingénieurs et architectes suisses  
**Band:** 116 (1990)  
**Heft:** 26

**Artikel:** Etude et stabilisation du glissement de la Chenaula-Chandelar  
**Autor:** Norbert, Jean / Stucky  
**DOI:** <https://doi.org/10.5169/seals-77319>

# Etude et stabilisation du glissement de La Chenaula-Chandelar

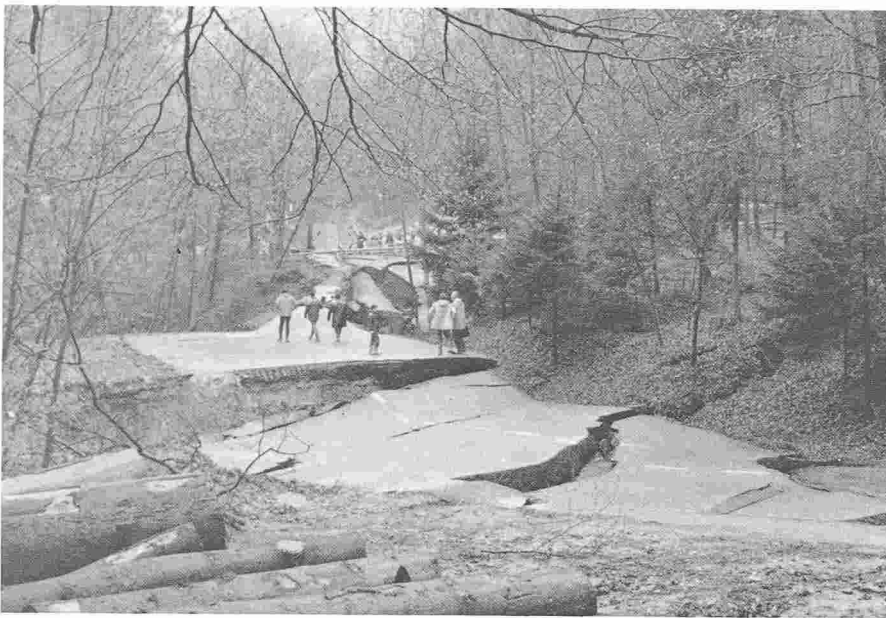
Le 20 avril 1983, après une période très pluvieuse, la route cantonale 773d, reliant le quartier de La Rosiaz au village de Belmont sur les hauts de Lausanne côté est, s'affaissait subitement sur une longueur d'environ 100 m. Une surface de forêt de l'ordre de 33 000 m<sup>2</sup> s'était mise à glisser, étranglant en sa partie inférieure le lit de la Chandelar, affluent de la Paudèze, et faisant apparaître sur sa limite supérieure, 80 m à l'amont de la route, une niche d'arrachement caractéristique. En quelques heures, la circulation sur la route devenait impossible et l'obstruction du lit de la Chandelar en crue créait une situation alarmante. Des mesures d'urgence visant la sécurité furent prises immédiatement : surveillance du secteur, observation du phénomène, récolte et évacuation des eaux superficielles (1900 m de caniveaux). En trois jours, un chenal provisoire en bois de 190 m de longueur, dimensionné pour un débit maximal de 10 m<sup>3</sup>/s, fut construit ; il permettait de dévier sur un sol stable le cours de la rivière, prévenant ainsi tout débordement incontrôlé de celle-ci. Le mouvement rapide du glissement dura environ 3 jours pendant lesquels le déplacement horizontal maximal dépassa 12 m et le rejet vertical, au droit de la chaussée cisailée, atteignit 4 m. Après cette phase paroxysmale, le mouvement se ralentit fortement, sa vitesse passa alors progressivement de quelques centimètres à quelques millimètres par mois jusqu'à ce que les mesures de stabilisation eussent développé leurs effets.

Fig. 1. – La route cantonale 773d, le 21 avril 1983.

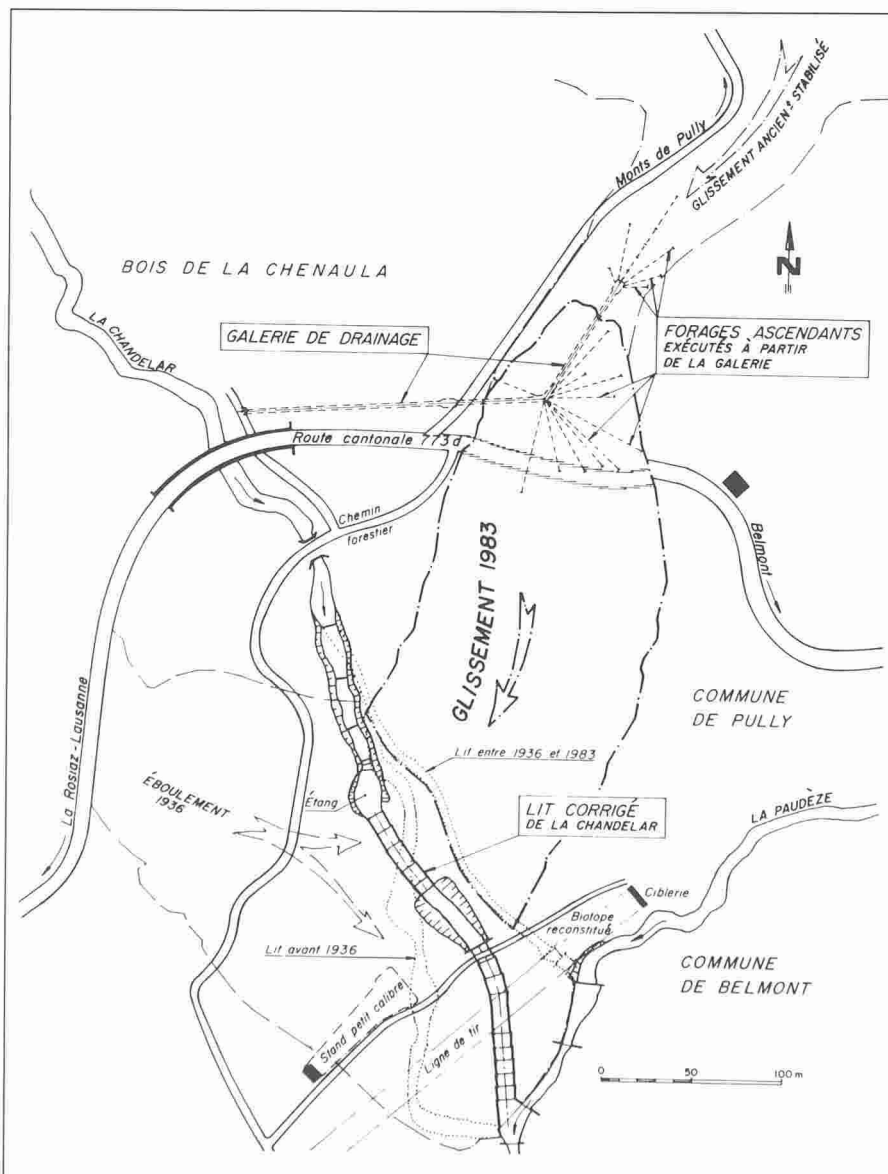
Fig. 2. – Glissement de La Chenaula et travaux de stabilisation – Situation.

Excavée entièrement dans des grès molassiques massifs à partir du proche vallon de la Chandelar (fig. 1), la galerie de 240 m de longueur change de direction après 170 m pour venir se placer dans l'axe du glissement, une dizaine de mètres au-dessous de l'auge formée par le toit du rocher. Sa section, de 2,20 m de largeur par 2,40 m de hauteur, a été imposée par l'utilisation d'une fraiseuse ponctuelle. Le radier bétonné sur toute la longueur comporte une cunette centrale pour l'évacuation des eaux de drainage ; le reste de la section est non revêtu et n'a nécessité aucun soutènement, à l'exception de quelques tronçons où la molasse présentait des intercalations marneuses qui ont été protégées par une fine couche de béton projeté. A l'entrée de la galerie, la cunette de drainage est prolongée jusqu'au lit de la Chandelar et un dispositif permet de mesurer le débit évacué.

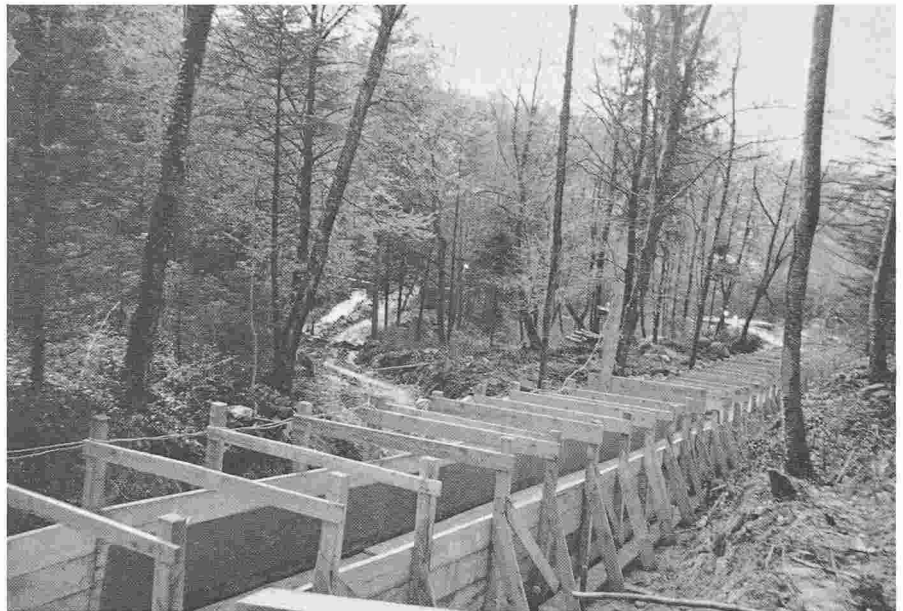
Fig. 3. - Mesure d'urgence, le chenal provisoire.

Il s'agissait de remplacer par un ouvrage définitif le canal provisoire en bois construit en catastrophe au lendemain de l'accident du 20 avril 1983. Les conditions essentielles auxquelles devait satisfaire le projet du nouveau lit étaient les suivantes :

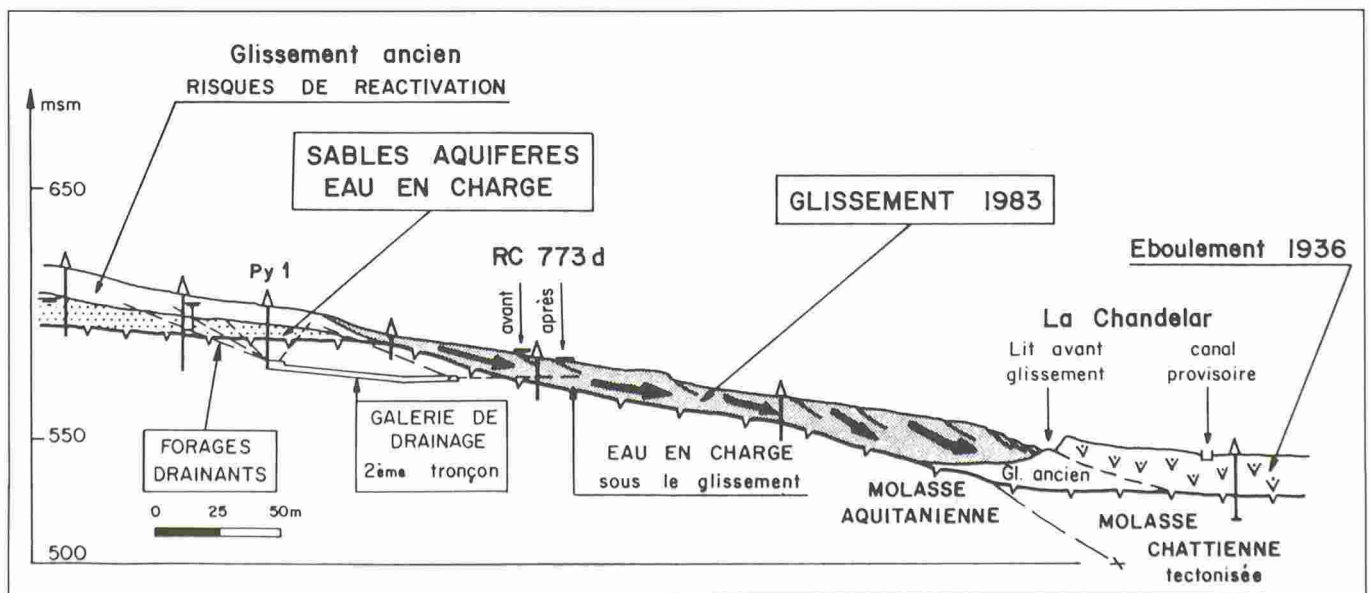
Reproduits schématiquement par la figure 4 (profil en long géologique), les résultats des reconnaissances peuvent être résumés de la manière suivante :

- substratum rocheux constitué de molasse aquitaniense gréseuse et chattienne marno-gréseuse tectonisée (chevauchement de la Paudèze);
- configuration en auge du toit du rocher au droit du glissement;
- plan de glissement situé, au droit de la zone réactivée en 1983, à la limite terrains meubles (argileux et peu perméables)/roche en place;
- en amont du glissement 1983 en revanche, existence entre le glissement ancien et le soubassement rocheux, d'un important niveau de sables aquifères;
- et surtout présence d'eau en charge tant dans la molasse au droit du glissement (sous-pressions jusqu'à 8 t/m<sup>2</sup>) que dans les sables aquifères dans son prolongement amont (jusqu'à 14 t/m<sup>2</sup>).

Fig. 4. - Profil géologique schématique.

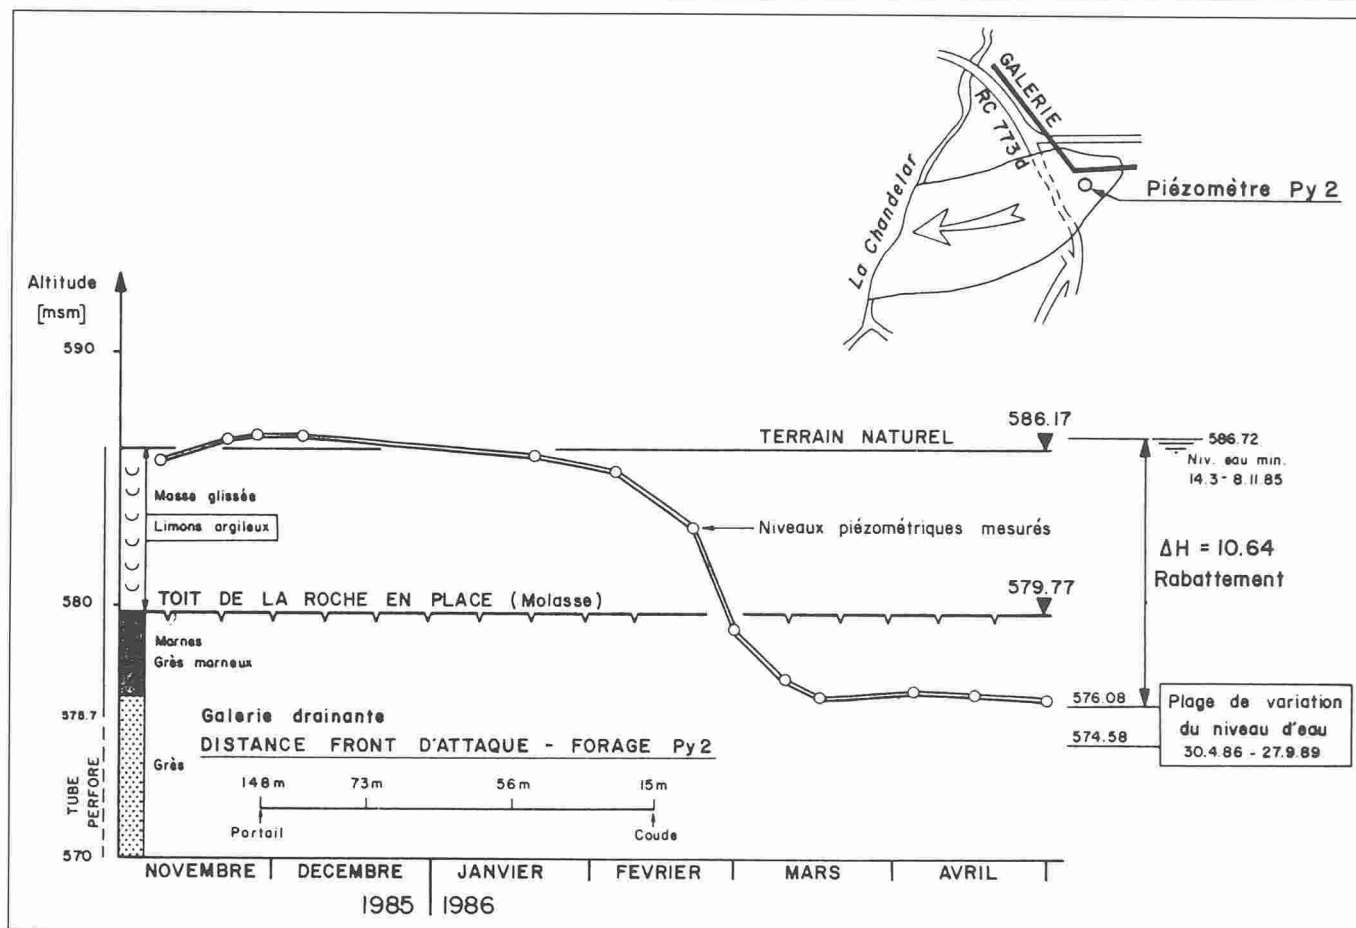
Fig. 7. – Forage Py 2 – Géologie, piézométrie. (Niveau d'eau dans la molasse.)

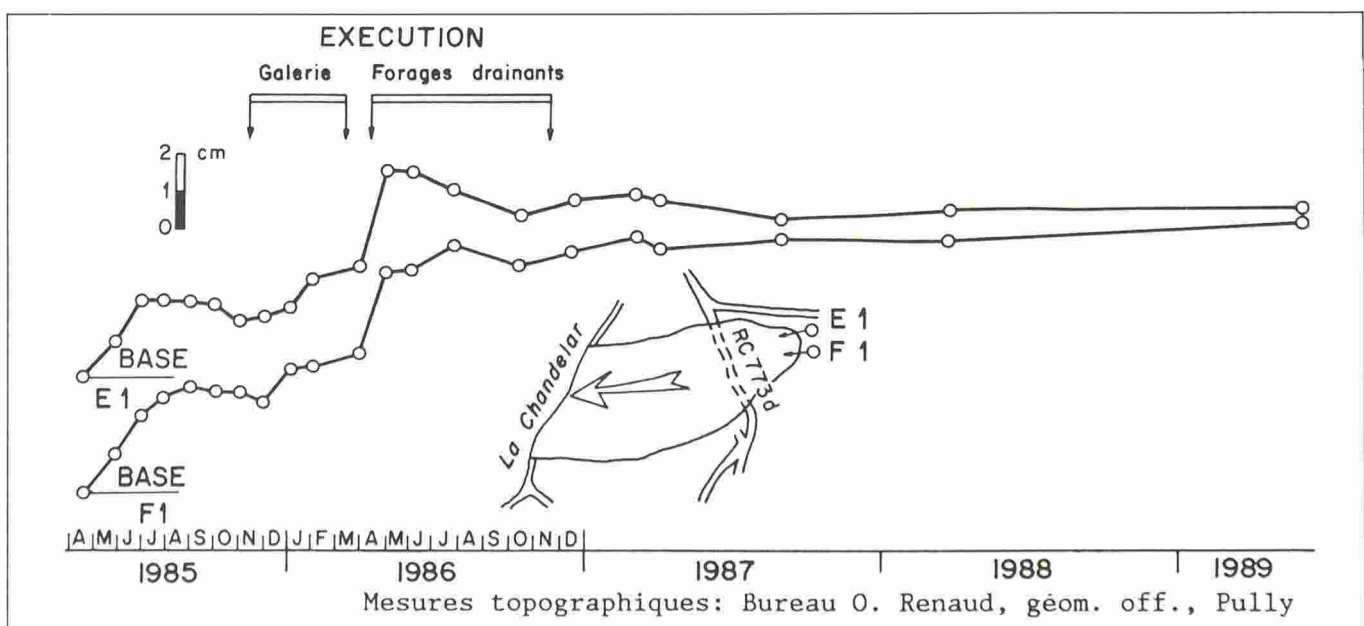
Fig. 9. - Bases topographiques - Déplacements horizontaux.

Restent enfin les relevés topographiques qui eux aussi attestent de l'efficacité des mesures prises. On en a pour preuve le graphique de la figure 9 qui reproduit les déplacements enregistrés sur deux bases de mesures mises en place immédiatement en amont de la niche d'arrachement du glissement récent.

Ce graphique montre à l'évidence les accélérations périodiques printanières de 1985 et 1986, et l'effet stabilisateur des forages drainants exécutés au printemps 1986.
