**Artikel:** Etude et stabilisation du glissement de la Chenaula-Chandelar

Autor: Norbert, Jean / Stucky

# Etude et stabilisation du glissement de La Chenaula-Chandelar

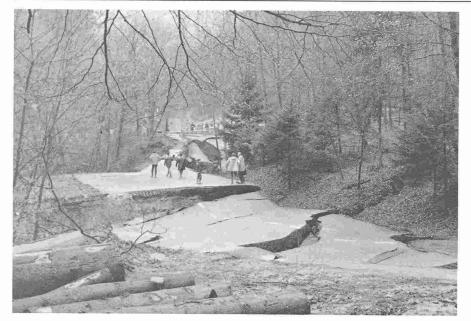
Le 20 avril 1983, après une période très pluvieuse, la route cantonale 773d, reliant le quartier de La Rosiaz au village de Belmont sur les hauts de Lausanne côté est, s'affaissait subitement sur une longueur d'environ 100 m. Une surface de forêt de l'ordre de 33 000 m² s'était mise à glisser, étranglant en sa partie inférieure le lit de la Chandelar, affluent de la Paudèze, et faisant apparaître sur sa limite supérieure, 80 m à l'amont de la route, une niche d'arrachement caractéristique. En quelques heures, la circulation sur la route devenait impossible et l'obstruction du lit de la Chandelar en crue créait une situation alarmante. Des mesures d'urgence visant la sécurité furent prises immédiatement: surveillance du secteur, observation du phénomène, récolte et évacuation des eaux superficielles (1900 m de caniveaux). En trois jours, un chenal provisoire en bois de 190 m de longueur, dimensionné pour un débit maximal de 10 m3/s, fut construit : il permettait de dévier sur un sol stable le cours de la rivière, prévenant ainsi tout débordement incontrôlé de celle-ci. Le mouvement rapide du glissement dura environ 3 jours pendant lesquels le déplacement horizontal maximal dépassa 12 m et le rejet vertical, au droit de la chaussée cisaillée, atteignit 4 m. Après cette phase paroxysmale, le mouvement se ralentit fortement, sa vitesse passa alors progressivement de quelques centimètres à quelques millimètres par mois jusqu'à ce que les mesures de stabilisation eussent développé leurs effets.

Fig. 1. - La route cantonale 773d, le 21 avril 1983.

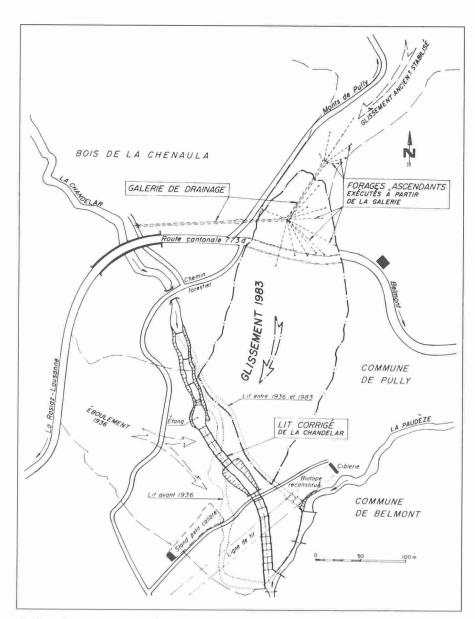
Fig. 2. - Glissement de La Chenaula et travaux de stabilisation - Situation.

Excavée entièrement dans des grès molassiques massifs à partir du proche vallon de la Chandelar (fig. 1), la galerie de 240 m de longueur change de direction après 170 m pour venir se placer dans l'axe du glissement, une dizaine de mètres au-dessous de l'auge formée par le toit du rocher. Sa section. de 2,20 m de largeur par 2,40 m de hauteur, a été imposée par l'utilisation d'une fraiseuse ponctuelle. Le radier bétonné sur toute la longueur comporte une cunette centrale pour l'évacuation des eaux de drainage; le reste de la section est non revêtu et n'a nécessité aucun soutènement, à l'exception de quelques tronçons où la molasse présentait des intercalations marneuses qui ont été protégées par une fine couche de béton projeté. A l'entrée de la galerie, la cunette de drainage est prolongée jusqu'au lit de la Chandelar et un dispositif permet de mesurer le débit évacué.

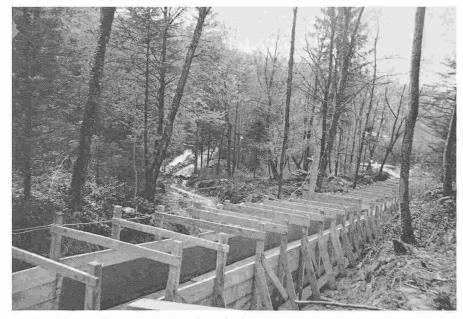
Fig. 3. - Mesure d'urgence, le chenal provisoire.

Il s'agissait de remplacer par un ouvrage définitif le canal provisoire en bois construit en catastrophe au lendemain de l'accident du 20 avril 1983. Les conditions essentielles auxquelles devait satisfaire le projet du nouveau lit étaient les suivantes:

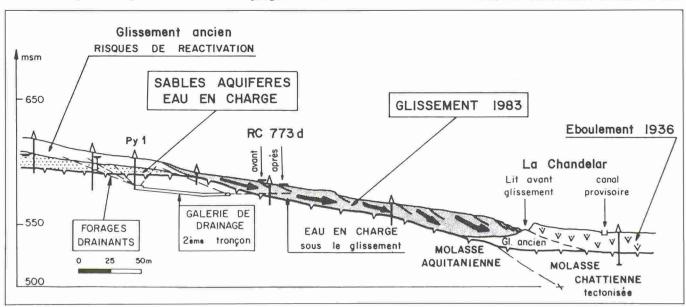
Reproduits schématiquement par la figure 4 (profil en long géologique), les résultats des reconnaissances peuvent être résumés de la manière suivante:

- substratum rocheux constitué de molasse aquitanienne gréseuse et chattienne marno-gréseuse tectonisée (chevauchement de la Paudèze);
- configuration en auge du toit du rocher au droit du glissement;
- plan de glissement situé, au droit de la zone réactivée en 1983, à la limite terrains meubles (argileux et peu perméables)/roche en place;
- en amont du glissement 1983 en revanche, existence entre le glissement ancien et le soubassement rocheux, d'un important niveau de sables aquifères;
- et surtout présence d'eau en charge tant dans la molasse au droit du glissement (sous-pressions jusqu'à 8 t/m²) que dans les sables aquifères dans son prolongement amont (jusqu'à 14 t/m²).

Fig. 4. - Profil géologique schématique.

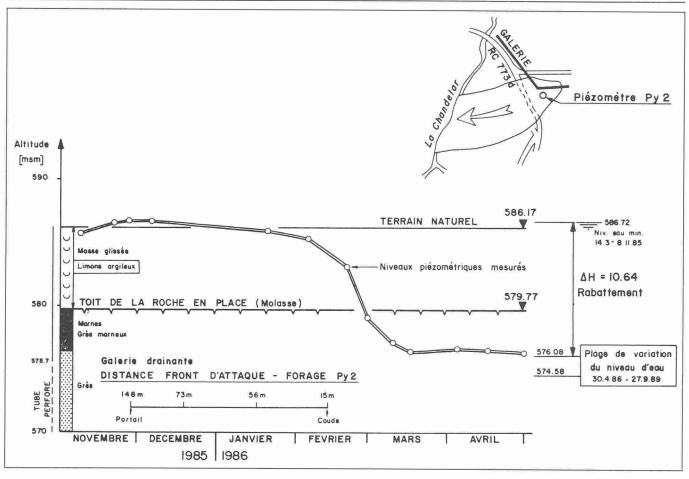
Fig. 7. - Forage Py 2 - Géologie, piézométrie. (Niveau d'eau dans la molasse.)

En effet, et bien que située entièrement dans des grès molassiques massifs et sans venue d'eau concentrée - ce qui, du point de vue technique, constituait un avantage indéniable - sa progression en direction du coude s'est marquée dans le forage Py 2, situé à environ 15 m au-delà de ce coude par un rabattement de plus de 10 m (fig. 7). Le niveau d'eau initialement voisin du terrain naturel dans ce forage - occasionnellement même artésien traduint alors une sous-pression de 7 t/m²

s'exerçant à la base de la masse glissée – a été ainsi rabattu largement en dessous du plan de glissement. Or cet effet ne peut s'expliquer que par les suintements observés sur tout le pourtour de la galerie et confirme – si cela était encore nécessaire – que l'élimination des sous-pressions, primordiale dans de tels cas, n'implique pas nécessairement le soutirage de quantités d'eau importantes.

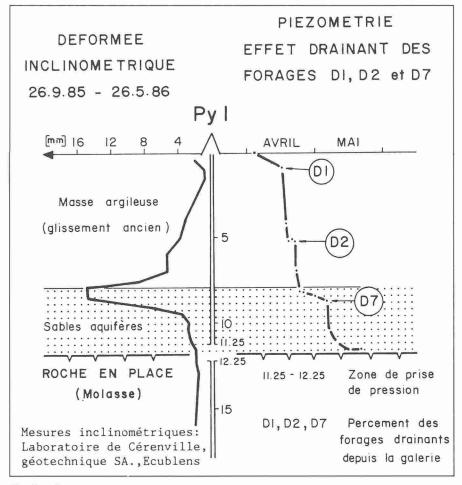
Fig. 8. - Forage Py 1 - Inclinométrie, piézométrie.

En effet, comme il ressort notamment de la partie droite de la figure 8 – qui montre les rabattements successifs correspondant à l'exécution des forages drainants depuis la galerie – ces rabattements se sont produits sans décalage dans le temps.

Dans les piézomètres de contrôle, on a pu constater des rabattements compris entre 6 et 13 m qui correspondent, compte tenu de l'épaisseur des terrains argileux de couverture, à une réduction des sous-pressions de l'ordre de 3 à 8 t/m². Et c'est précisément dans la zone de transition glissement ancienglissement récent – la plus critique face au risque de réactivation puisque les terrains d'appui y ont disparu – que le meilleur résultat a été atteint.

On a en effet pu observer sur l'un des inclinomètres, une déformation très caractéristique (fig. 8 partie gauche), traduisant non pas, comme c'est habituellement le cas en versants instables, un mouvement de translation, mais un flambage du tube de mesure. On a ici l'illustration du tassement apparaissant dans une formation sableuse par élimination des pressions d'eau, surtout si on observe que la déflexion maximale du tube coïncide avec la base de la masse glissée ancienne. Celle-ci a donc bel et bien été posée sur les sables.

Quant à l'importance du tassement, elle peut être estimée, dans le cas particulier, à quelque 30 mm, ce qui est en bonne concordance avec le résultat des mesures de nivellement qui ont fait apparaître en surface des mouvements verticaux compris entre 5 et 20 mm.

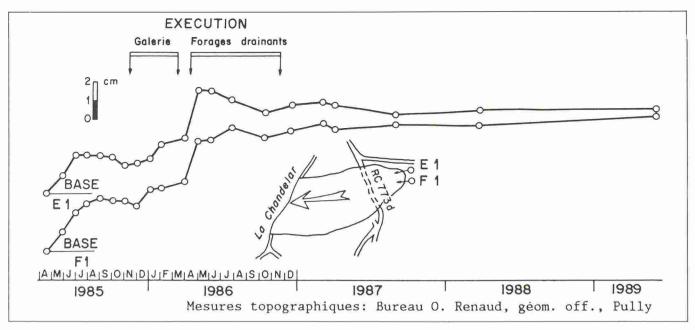
Fig. 9. - Bases topographiques - Déplacements horizontaux.

Restent enfin les relevés topographiques qui eux aussi attestent de l'efficacité des mesures prises. On en a pour preuve le graphique de la figure 9 qui reproduit les déplacements enregistrés sur deux bases de mesures mises en place immédiatement en amont de la niche d'arrachement du glissement récent

Ce graphique montre à l'évidence les accélérations périodiques printanières de 1985 et 1986, et l'effet stabilisateur des forages drainants exécutés au printemps 1986.
