Artikel: Dégâts aux joints des galeries de protection

Dégâts aux joints des galeries de protection

Le manque d'étanchéité des joints est un défaut courant des constructions en béton armé, qui peut avoir de coûteuses conséquences. Une comparaison du comportement à long terme de l'étanchéité des joints de dilatation et des joints de retrait dans les galeries de protection a été effectuée. Des conclusions utiles et applicables aussi à d'autres ouvrages du même type sont ici dégagées de cette comparaison.

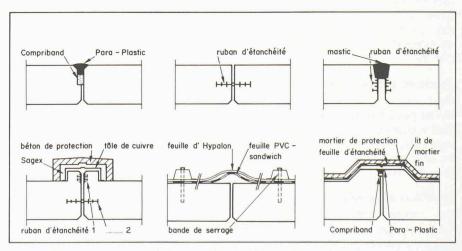
Fig. 1. - Exemples types des joints de dilatation inspectés.

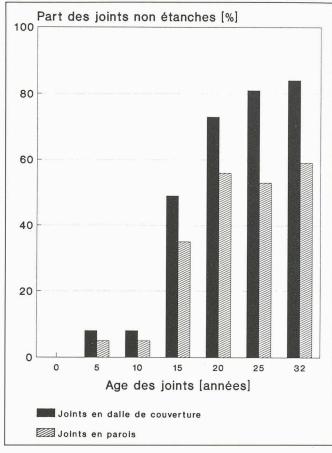
Fig. 2. - Evolution des défauts des joints de dilatation.

L'analyse des joints en dalle de couverture montre, pour l'essentiel, que la plupart de ces joints restent étanches jusqu'à l'âge de 5 à 10 ans. Entre 10 et 15 ans d'âge, on constate un net accroissement de la proportion de joints défectueux. Quant aux joints de dilatation en toiture âgés de plus de 25 à 32 ans, ils sont à plus de 80% non étanches.

L'évolution dans le temps du comportement des joints de dilatation en parois, côté aval ou amont, est tout à fait analogue, sauf que la proportion de joints défectueux y est plus faible (fig. 2).

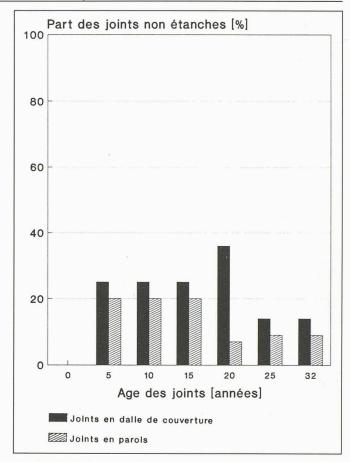
Fig. 3. – Evolution des défauts des joints de retrait et des joints de travail.

Pour ce groupe de joints, il semble qu'il n'y ait pas à constater la même dégradation avec l'âge. Environ 10 à 15 % des joints en parois, et 15 à 30 % des joints en dalle de couverture sont non étanches (fig. 3).

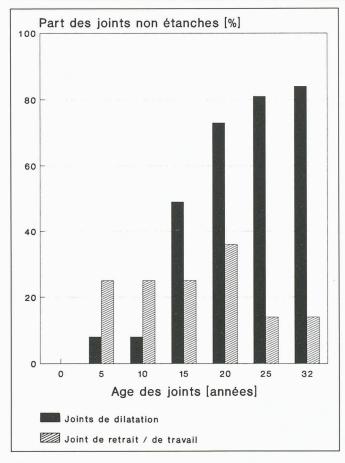
Une comparaison directe des performances respectives des deux groupes de joints montre que la proportion des joints défectueux est de 2 à 4 fois plus

élevée pour les joints de dilatation que pour les joints de travail ou de retrait. Si l'on observe ensuite l'évolution avec l'âge, le nombre des joints défectueux n'évolue pas, ou peu, vers une stabilisation en ce qui concerne les joints de dilatation, alors que pour les joints de travail ou de retrait, au contraire, non seulement le nombre de joints non étanches n'augmente pas, mais il tend à diminuer (fig. 4 et 5), ce qui s'explique par une «auto-colmatation» des fissures avec le temps.

Fig. 4. – Comparaison des dégâts des joints en dalle de couverture.

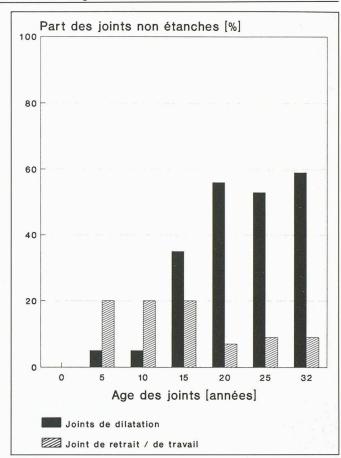
Fig. 5. - Comparaison des dégâts des joints en parois.

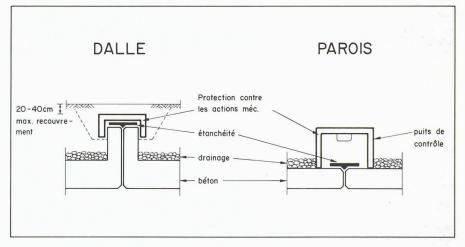
Fig. 6. – Schéma des dispositions recommandées pour les joints de dilatation en dalle de couverture et en parois.

Pour les cas particuliers dans lesquels les joints de dilatation sont inévitables - par exemple le raccordement d'une ancienne galerie à une nouvelle ou lors de variations ponctuelles brusques des conditions de fondations -, il faut étudier très soigneusement le détail de ces joints et en particulier veiller à soustraire les dispositifs d'étanchéité aux actions mécaniques en même temps que se ménager des possibilités d'observation, et si nécessaire de changement de ces dispositifs, tout en restant dans des systèmes raisonnables. On peut recommander une surélévation des extrémités de dalle dans la zone des joints (fig. 6).
