**Artikel:** Dégâts aux joints des galeries de protection  
**Autor:** [s.n.]  
**DOI:** <https://doi.org/10.5169/seals-77605>

# Dégâts aux joints des galeries de protection

**Le manque d'étanchéité des joints est un défaut courant des constructions en béton armé, qui peut avoir de coûteuses conséquences. Une comparaison du comportement à long terme de l'étanchéité des joints de dilatation et des joints de retrait dans les galeries de protection a été effectuée. Des conclusions utiles et applicables aussi à d'autres ouvrages du même type sont ici dégagées de cette comparaison.**

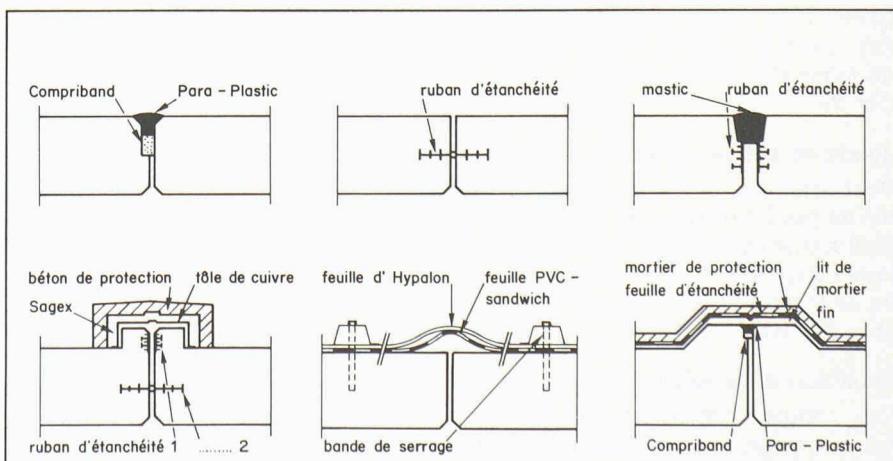
Fig. 1. - Exemples types des joints de dilatation inspectés.

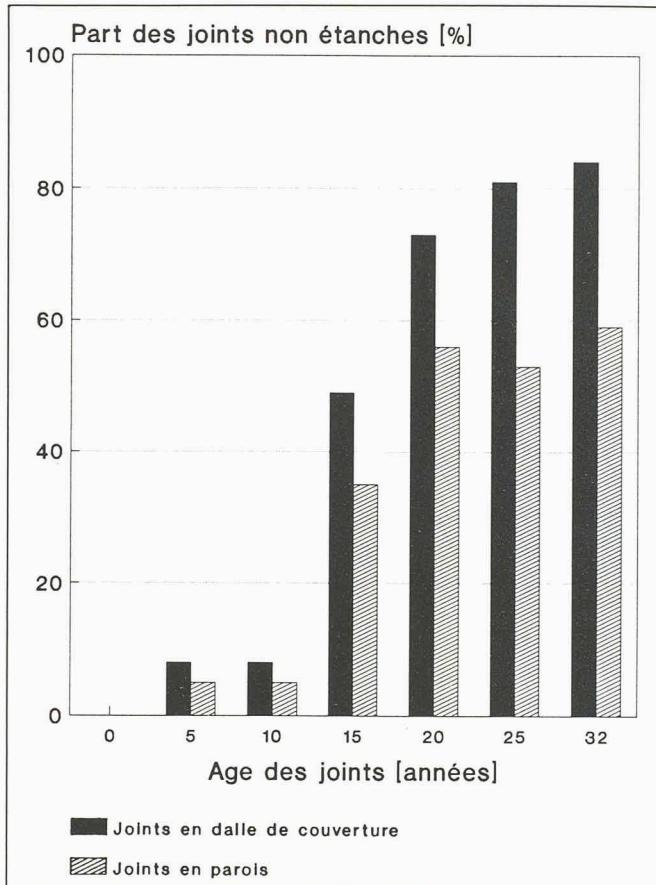
Fig. 2. – Evolution des défauts des joints de dilatation.

L'analyse des joints en dalle de couverture montre, pour l'essentiel, que la plupart de ces joints restent étanches jusqu'à l'âge de 5 à 10 ans. Entre 10 et 15 ans d'âge, on constate un net accroissement de la proportion de joints défectueux. Quant aux joints de dilatation en toiture âgés de plus de 25 à 32 ans, ils sont à plus de 80% non étanches.

L'évolution dans le temps du comportement des joints de dilatation en parois, côté aval ou amont, est tout à fait analogue, sauf que la proportion de joints défectueux y est plus faible (fig. 2).

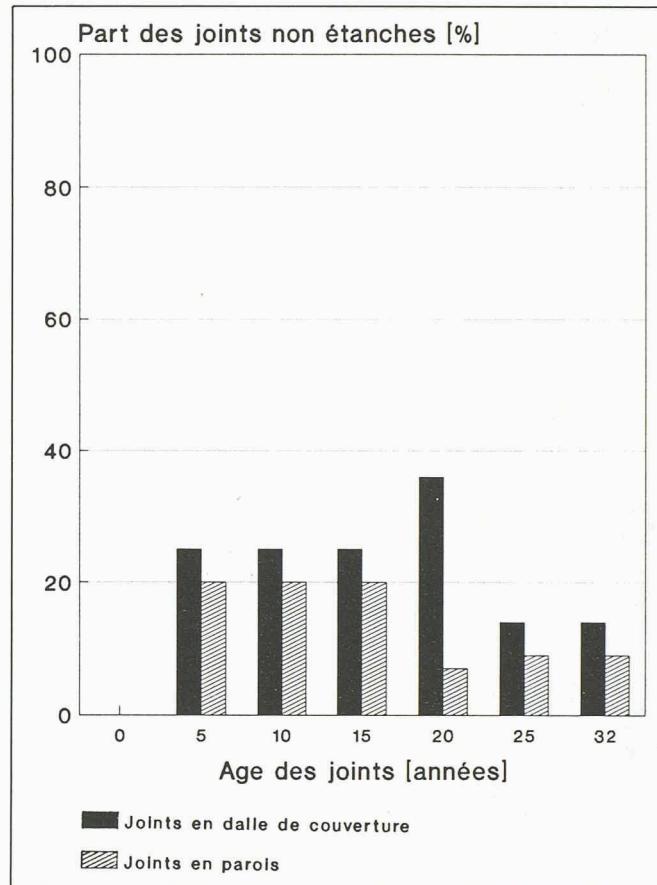
Fig. 3. – Evolution des défauts des joints de retrait et des joints de travail.

Pour ce groupe de joints, il semble qu'il n'y ait pas à constater la même dégradation avec l'âge. Environ 10 à 15% des joints en parois, et 15 à 30% des joints en dalle de couverture sont non étanches (fig. 3).

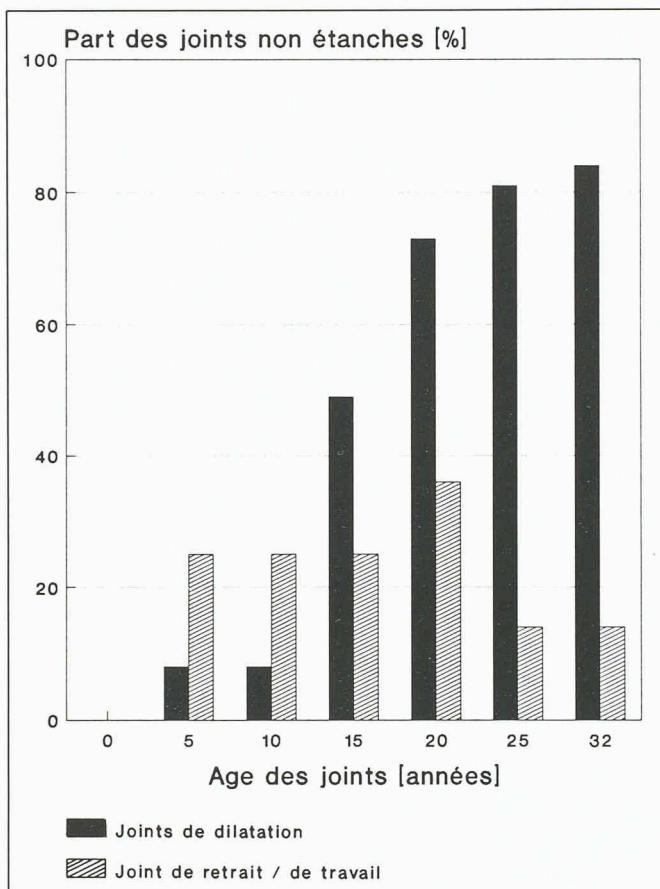
Une comparaison directe des performances respectives des deux groupes de joints montre que la proportion des joints défectueux est de 2 à 4 fois plus

élevée pour les joints de dilatation que pour les joints de travail ou de retrait. Si l'on observe ensuite l'évolution avec l'âge, le nombre des joints défectueux n'évolue pas, ou peu, vers une stabilisation en ce qui concerne les joints de dilatation, alors que pour les joints de travail ou de retrait, au contraire, non seulement le nombre de joints non étanches n'augmente pas, mais il tend à diminuer (fig. 4 et 5), ce qui s'explique par une «auto-colmatation» des fissures avec le temps.

Fig. 4. – Comparaison des dégâts des joints en dalle de couverture.

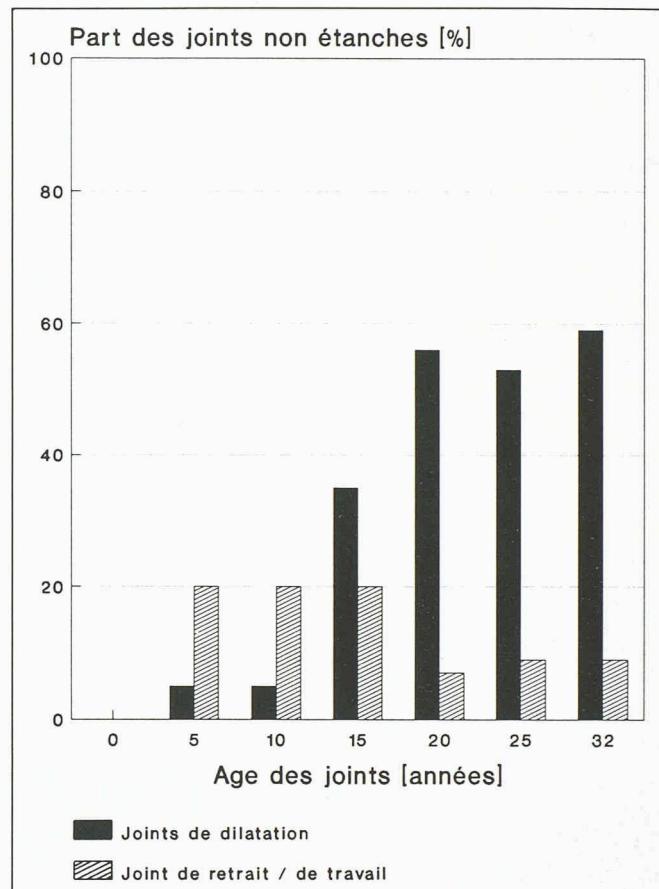
Fig. 5. – Comparaison des dégâts des joints en parois.

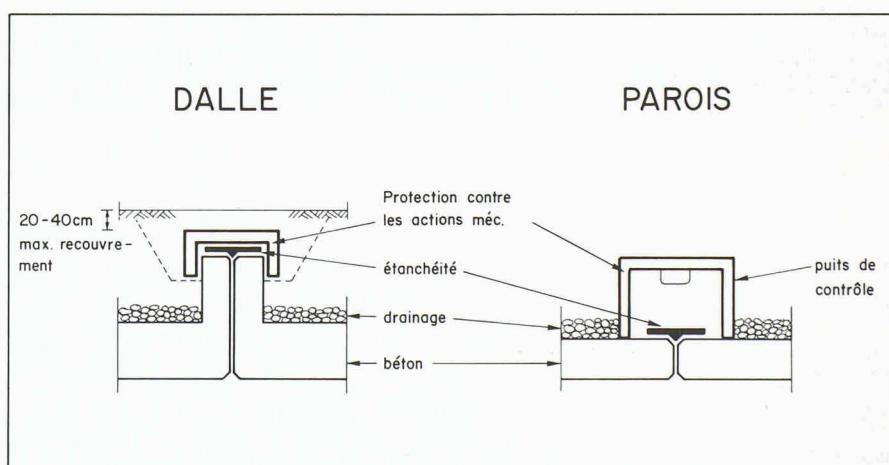
Fig. 6. – Schéma des dispositions recommandées pour les joints de dilatation en dalle de couverture et en parois.

Pour les cas particuliers dans lesquels les joints de dilatation sont inévitables – par exemple le raccordement d'une ancienne galerie à une nouvelle ou lors de variations ponctuelles brusques des conditions de fondations –, il faut étudier très soigneusement le détail de ces joints et en particulier veiller à soustraire les dispositifs d'étanchéité aux actions mécaniques en même temps que se ménager des possibilités d'observation, et si nécessaire de changement de ces dispositifs, tout en restant dans des systèmes raisonnables. On peut recommander une surélévation des extrémités de dalle dans la zone des joints (fig. 6).
