Artikel: Le glissement de Sceut: travaux délicats après un glissement de terrain

Le glissement de Sceut

Travaux délicats après un glissement de terrain

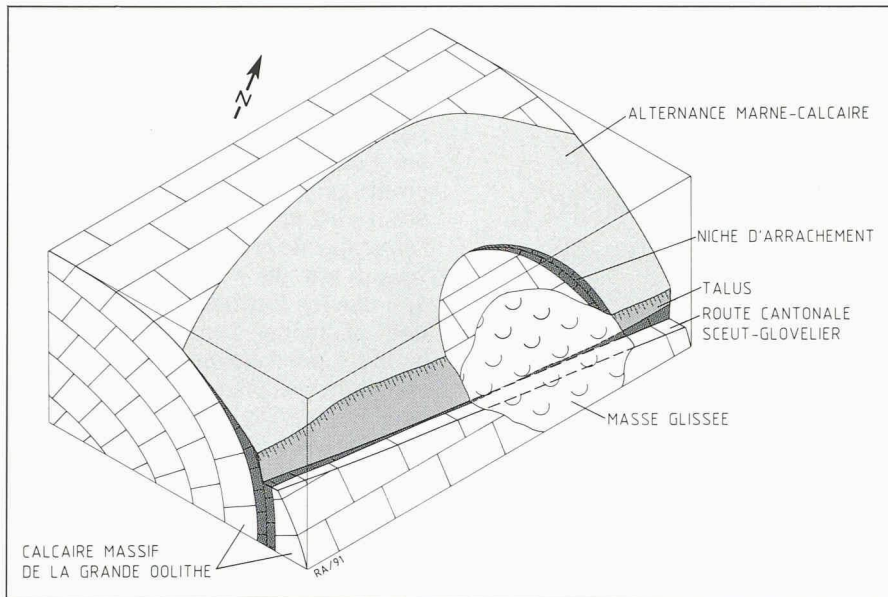
Fig. 2. - Situation du glissement, bloc-diagramme.

Les résultats obtenus ont permis d'élaborer un modèle, constitué de cartes et profils géologiques. Le glissement de Sceut s'est produit sur le flanc sud de l'anticlinal de la Caquerelle (fig. 2). Le versant est dit « conforme », c'est-à-dire que les couches ont même direction et même pente que le talus naturel : pendage moyen de 22° en amont du versant, augmentation régulière jusqu'à 28° vers le bas jusqu'au glissement et plongement rapide jusqu'à 70° sous la route cantonale. Un horizon marno-calcaire occupe une large surface structurale au-dessus de la route cantonale.

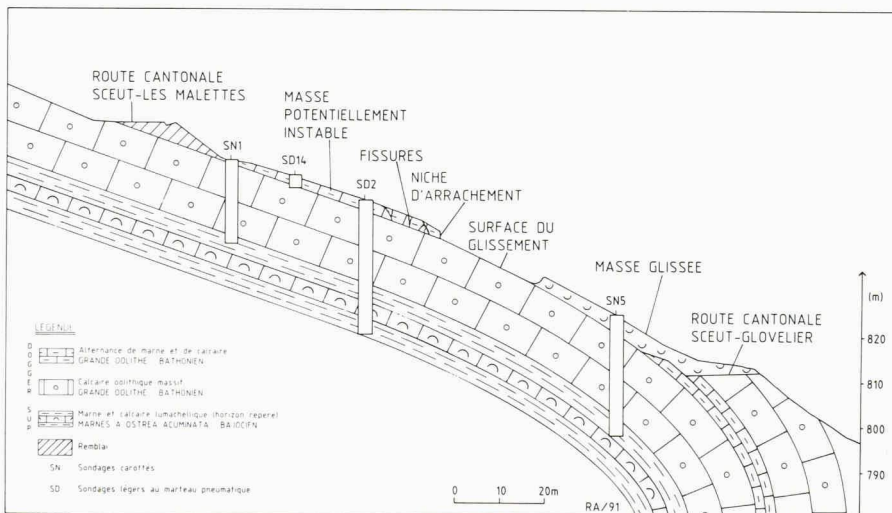
Fig. 3. - Profil géologique passant par le centre du glissement.

Une coupe géologique passant par le centre du glissement (fig. 3) résume les principaux éléments du modèle géologique :

- le glissement s'est produit dans des alternances de marnes et de calcaire, constituant une variation locale des faciès au sein de la Grande Oolithe ;
- la couche instable atteint une épaisseur maximale de 3 m, elle est entaillée à la base par le talus de la route cantonale ;
- le substratum est formé par du calcaire oolithique massif.
