Artikel: Le glissement de Sceut: travaux délicats après un glissement de terrain

Le glissement de Sceut

Travaux délicats après un glissement de terrain

Un important glissement de terrain s'est produit dans la nuit du 30 au 31 décembre 1990 entre Delémont et La Chaux-de-Fonds, obstruant la route cantonale RC18a. Des ouvrages conçus pour consolider le terrain, exécutés en un temps record et dans des conditions météorologiques difficiles, ont permis la réouverture – au moins partielle – de la route quatre mois après l'éboulement.

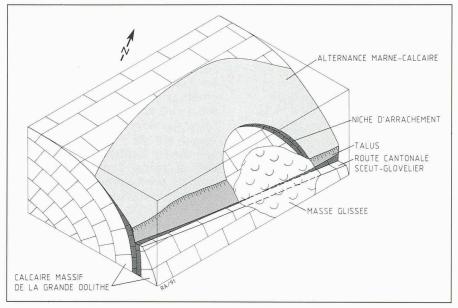
Les résultats obtenus ont permis d'élaborer un modèle, constitué de cartes et profils géologiques. Le glissement de Sceut s'est produit sur le flanc sud de l'anticlinal de la Caquerelle (fig. 2). Le versant est dit «conforme», c'est-àdire que les couches ont même direction et même pente que le talus naturel: pendage moyen de 22º en amont du versant, augmentation régulière jusqu'à 28° vers le bas jusqu'au glissement et plongement rapide jusqu'à 70° sous la route cantonale. Un horizon marno-calcaire occupe une large surface structurale au-dessus de la route cantonale.

Le glissement s'est produit dans une zone de pli diminuant la cohésion de la roche. De plus, des discontinuités préexistantes, notamment un système de fractures conjuguées d'orientation est/ouest et nord-nord-est/sud-sud-ouest (310/70, 360/90), découpent systématiquement le versant.

Fig. 2. - Situation du glissement, bloc-diagramme.

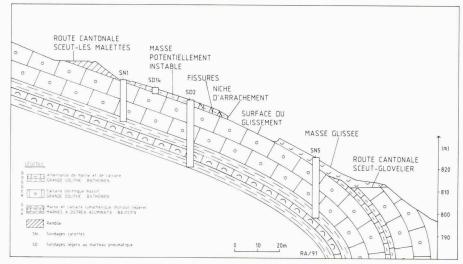
Une coupe géologique passant par le centre du glissement (fig. 3) résume les principaux éléments du modèle géologique:

- le glissement s'est produit dans des alternances de marnes et de calcaire, constituant une variation locale des faciès au sein de la Grande Oolithe;
- la couche instable atteint une épaisseur maximale de 3 m, elle est entaillée à la base par le talus de la route cantonale;
- le substratum est formé par du calcaire oolithique massif.

Les caractéristiques de la couche marno-calcaire dans la surface du glissement ont été déterminées sur un échantillon de sol prélevé avec précaution dans un des sondages de reconnaissance. Les caractéristiques déterminées $\Phi' = 28^{\circ}$ et c' = O à l'état saturé montrent bien que le facteur de sécurité par rapport au glissement sur le plan incliné à 28° est proche de l'unité. La masse de sol devient instable dès que l'eau est mise sous pression dans la surface de contact. C'est ce qui a dû se produire lors du redoux avec pluie abondante de la fin du mois de décembre 1990, qui a fait fondre une importante couverture neigeuse.

Fig. 3. - Profil géologique passant par le centre du glissement.

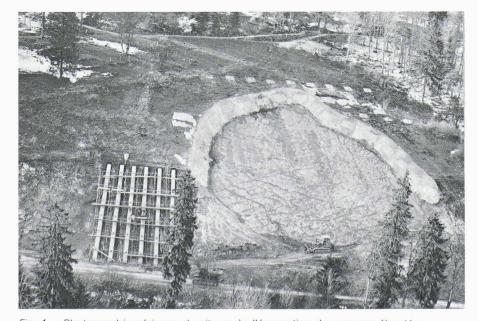
Fig. 4. – Photographie aérienne du site après l'évacuation des masses éboulées.

évacuer l'ensemble des masses éboulées en stabilisant la niche d'arrachement et les zones adjacentes.

Pour des raisons de coût, de sécurité et de délais, c'est la deuxième solution qui a été retenue (fig. 4).

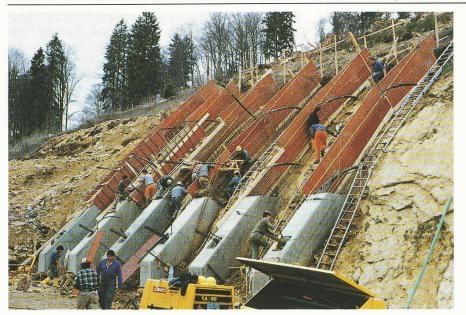
Fig. 6. – Côté Glovelier: clouage avant couverture de gunite colorée.

Après la réalisation de la première phase des travaux, les masses présentant encore un risque d'éboulement ont été clouées par 89 clous Dywidag côté Saint-Brais et 60 clous Dywidag côté Glovelier (fig. 6). La densité de ce clouage a été adaptée au volume des masses à retenir, définies sur plusieurs profils géologiques. Une demi-chaussée de la route est resté fermée durant l'exécution de ces travaux, jusqu'à fin septembre 1991.
