**Artikel:** Assainissement du passage sur voie Sébastopol

Autor: Tellenbach, André

# Assainissement du passage sur voie Sébastopol

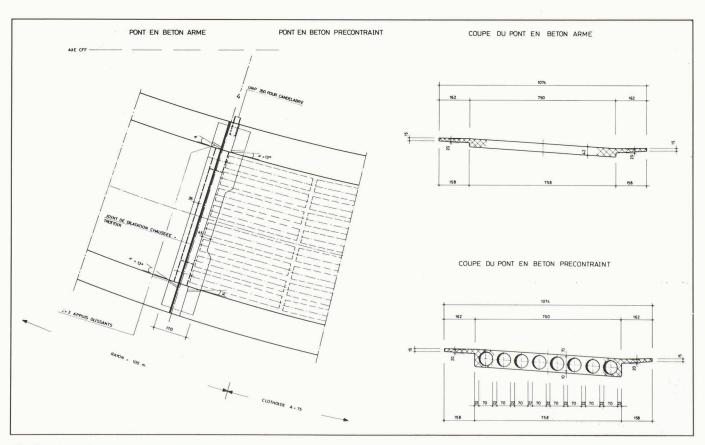
Fig. 3. - Dilatation du pont.

Ce joint à peignes, situé en courbe, avait déjà fait l'objet de nombreuses discussions trois ans après sa mise en service, en 1968. Son fonctionnement était contesté, en période hivernale surtout, car les peignes du joint situés dans l'axe du pont ne se déplaçaient pas dans la direction des dilatations des deux ponts (fig. 3). Ces dilatations dues aux variations de température, au retrait et dans une moindre mesure au fluage du béton, et empêchées par un joint «grippé» peuvent engendrer des efforts parasitaires importants dans la structure de l'ouvrage. Les travaux

ment une déformation transversale de 10 mm. Deux appuis de guidage de la dilatation des deux ponts ont été disposés latéralement dans la direction moyenne de ces dilatations ( $\alpha_m = 13^\circ$ ). Ces appuis ont été fixés au nouveau sommier en béton reliant les deux piles du pont. Quant à ces dernières, elles ont été rigidifiées transversalement par un refend et deux tirants pour reprendre les efforts horizontaux correspondants. Enfin, deux nouveaux appuis glissants sur potelets métalliques ont remplacé, pour le pont en béton armé, les appuis neopren situés sur des socles en béton armé fissuré car non fretté (fig. 7).

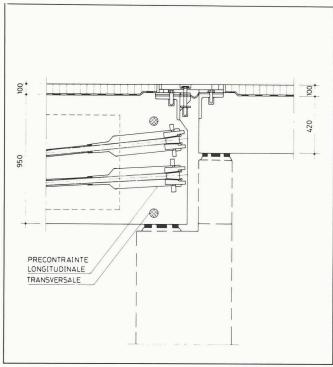
Fig. 4. – Coupes du joint existant (à gauche) et assaini.

Le manque d'étanchéité du joint a nécessité son remplacement complet ainsi que l'assainissement du béton détérioré. En outre, la mise en place d'une passerelle métallique, fixée à un nouveau sommier, permet le contrôle régulier de ce point névralgique de l'ouvrage (fig. 4). Cette dernière mesure a été décidée en raison de dégâts plus insidieux constatés après la mise en place d'un échafaudage: d'une part, le béton était fissuré sous les appuis du pont-dalle en béton armé et, d'autre

La réfection complète du joint a nécessité la mise en place, en deux parties, sous trafic alterné, d'un nouveau joint étanche et moins bruyant, pouvant supporter non seulement une déformation longitudinale mais égale-

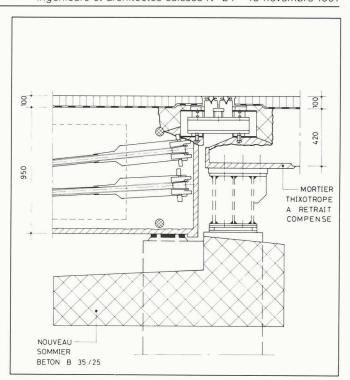
Fig. 5. - Têtes d'ancrages.

part, la corrosion avait attaqué les têtes d'ancrage de la précontrainte longitudinale.

Les têtes d'ancrage mobiles situées trop près de la surface du béton étaient, suite au cachetage insuffisant, iortement oxydées par l'eau coulant à travers l'ouverture du joint. Ce problème, pouvant même remettre en cause la sécurité de l'ouvrage, n'a été mis en évidence qu'après la démolition du sommier reliant les deux piles du pont (fig. 5). L'auscultation à l'endoscope de l'intérieur de certaines têtes d'ancrage accessibles a permis de constater, après analyse du mortier, que l'eau saturée en chlorure n'avait pas pu parvenir jusqu'aux fils de précontrainte grâce à une bonne injection de ces derniers (ce qui n'est pas toujours le cas des ouvrages construits à cette période) (fig. 6).
