Artikel: Assainissement du passage sur voie Sébastopol
Autor: Tellenbach, André
DOI: <https://doi.org/10.5169/seals-77680>

Assainissement du passage sur voie Sébastopol

PAR ANDRÉ TELLENBACH,
TRAMELAN

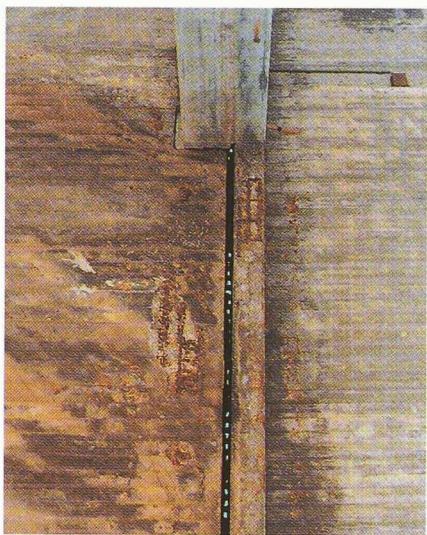
Fig. 2. – Vue du joint de dilatation.

Les dégâts constatés sur le pont en 1988 sont principalement dus à l'étanchéité insuffisante de certains éléments de la superstructure qui a permis aux eaux chargées de chlorure d'attaquer le béton. Ce manque d'étanchéité a été mis en évidence dans les deux joints d'extrémité, dans le joint de dilatation et à la liaison trottoir-bordure préfabriquée. Par ces voies d'accès, les eaux chargées de chlorure en période hivernale ont pénétré le béton et l'ont saturé en chlorure, provoquant l'oxydation des fers d'armature qui, le phénomène est bien connu, ont fait sauter le béton en augmentant de volume (fig. 2).

Le manque d'étanchéité du joint a nécessité son remplacement complet ainsi que l'assainissement du béton détérioré. En outre, la mise en place d'une passerelle métallique, fixée à un nouveau sommier, permet le contrôle régulier de ce point névralgique de l'ouvrage (fig. 4). Cette dernière mesure a été décidée en raison de dégâts plus insidieux constatés après la mise en place d'un échafaudage : d'une part, le béton était fissuré sous les appuis du pont-dalle en béton armé et, d'autre

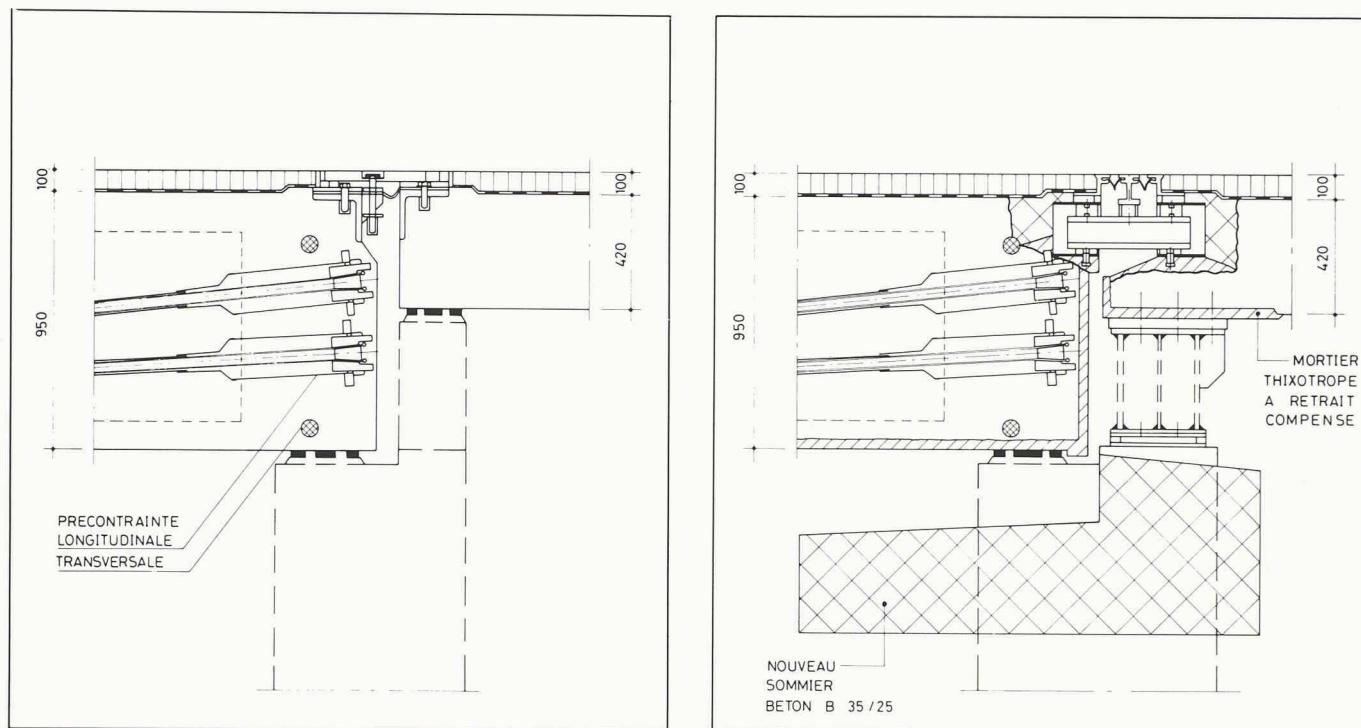
Fig. 4. – Coupes du joint existant (à gauche) et assaini.

Ce joint à peignes, situé en courbe, avait déjà fait l'objet de nombreuses discussions trois ans après sa mise en service, en 1968. Son fonctionnement était contesté, en période hivernale surtout, car les peignes du joint situés dans l'axe du pont ne se déplaçaient pas dans la direction des dilatations des deux ponts (fig. 3). Ces dilatations dues aux variations de température, au retrait et dans une moindre mesure au fluage du béton, et empêchées par un joint «grippé» peuvent engendrer des efforts parasites importants dans la structure de l'ouvrage. Les travaux

La réfection complète du joint a nécessité la mise en place, en deux parties, sous trafic alterné, d'un nouveau joint étanche et moins bruyant, pouvant supporter non seulement une déformation longitudinale mais égale-

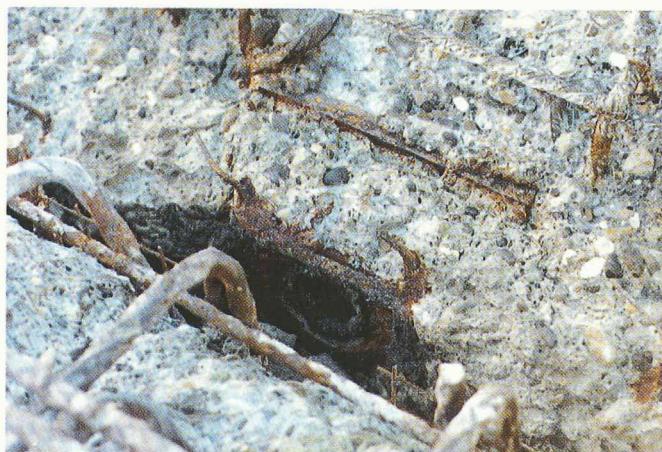
Fig. 5. – Têtes d'ancrages.

Les têtes d'ancrage mobiles situées trop près de la surface du béton étaient, suite au cachetage insuffisant, fortement oxydées par l'eau coulant à travers l'ouverture du joint. Ce problème, pouvant même remettre en cause la sécurité de l'ouvrage, n'a été mis en évidence qu'après la démolition du sommier reliant les deux piles du pont (fig. 5). L'auscultation à l'endoscope de l'intérieur de certaines têtes d'ancrage accessibles a permis de constater, après analyse du mortier, que l'eau saturée en chlorure n'avait pas pu parvenir jusqu'aux fils de précontrainte grâce à une bonne injection de ces derniers (ce qui n'est pas toujours le cas des ouvrages construits à cette période) (fig. 6).

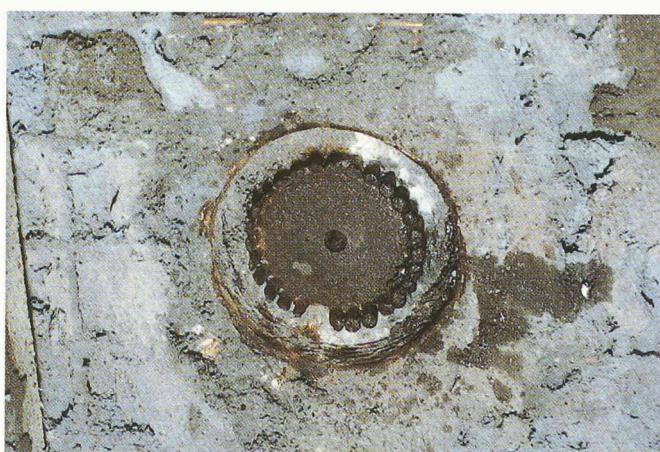
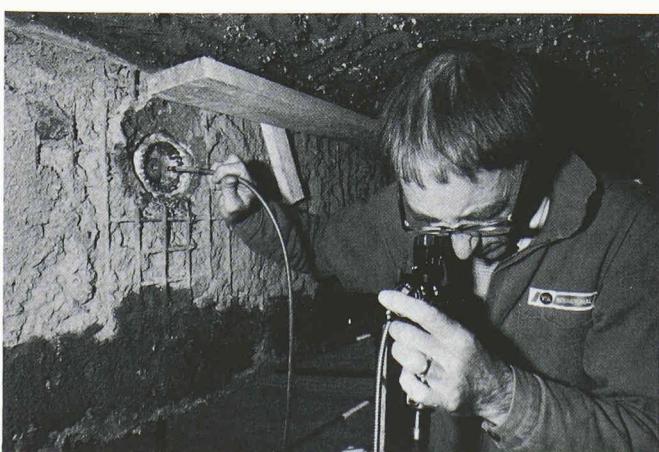
Fig. 6. – Auscultation à l'endoscope.

L'inspection à l'endoscope de l'état de la précontrainte et de son injection dans la zone des têtes d'ancrage mobiles a permis de rassurer tout le monde. L'injection a en effet été bien exécutée jusque derrière les événements situés dans la trompette des câbles. Cinq câbles inférieurs et deux câbles supérieurs ont ainsi été auscultés sur un total de 2×9 câbles [4]. Les bons résultats obtenus permettent d'admettre que la précontrainte composée de 18 câbles VSL de 27 fils de 7 mm chacun ($V_o = 1230 \text{ KN}$) est en bon état.

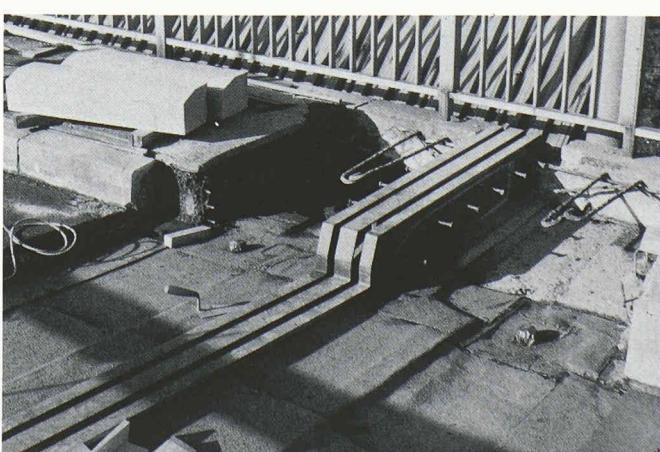
Fig. 7. – Vue du joint assaini.

ment une déformation transversale de 10 mm. Deux appuis de guidage de la dilatation des deux ponts ont été disposés latéralement dans la direction moyenne de ces dilatations ($\alpha_m = 13^\circ$). Ces appuis ont été fixés au nouveau sommier en béton reliant les deux piles du pont. Quant à ces dernières, elles ont été rigidifiées transversalement par un refend et deux tirants pour reprendre les efforts horizontaux correspondants. Enfin, deux nouveaux appuis glissants sur potelets métalliques ont remplacé, pour le pont en béton armé, les appuis neopren situés sur des socles en béton armé fissuré car non fretté (fig. 7).

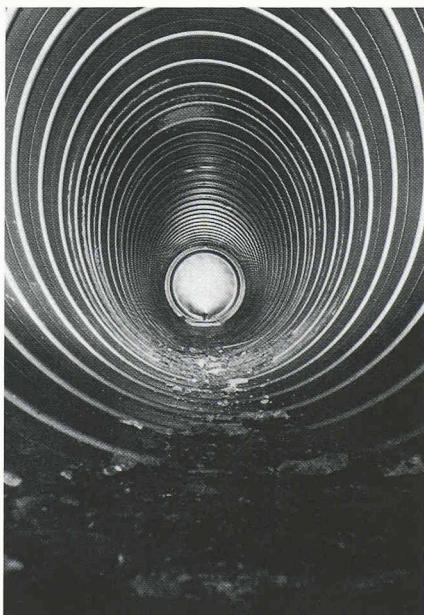
Fig. 8. – Vue de l'intérieur d'un Coffratol.

L'assainissement du béton dans la zone du joint de dilatation a nécessité un travail important. Après un soigneur repiquage du béton désolidarisé et le remplacement des fers oxydés par un treillis, un mortier thixotrope, imperméable à l'eau et à retrait compensé a pu être projeté en deux phases par suite de l'épaisseur du béton à assainir (3 à 5 cm). L'oxydation avait également affecté la partie inférieure des évidements Coffratol située près du joint, comme en témoigne la photo prise d'un trou créé lors du repiquage du béton (fig. 8).
