**Artikel:** Protection contre les chutes de pierres: exemple de la voie des Chemins de fer du Jura à la Combe-Tabeillon  
**Autor:** Rieben, Christian / Meury, Pierre  
**DOI:** <https://doi.org/10.5169/seals-77682>

# Protection contre les chutes de pierres

## Exemple de la voie des Chemins de fer du Jura à la Combe-Tabeillon

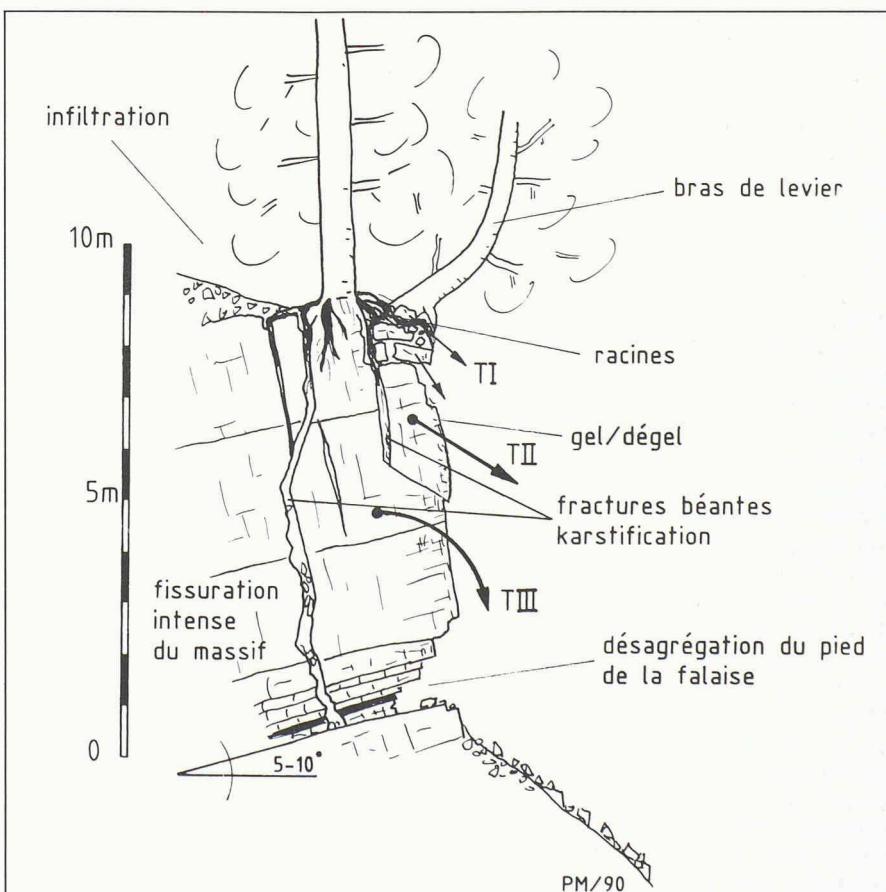
Fig. 1. – Schéma des mécanismes d'écroulement de la falaise rocheuse.

La situation géologique permet ainsi d'identifier les mécanismes à l'origine des éboulements (fig. 1):

- une érosion préférentielle de la base marno-calcaire de la falaise créant un surplomb et une absence d'appui pour les strates supérieures;

- une fracturation intense du site avec développement de dièdres rocheux de toutes dimensions, diminuant la cohésion du massif rocheux et créant des zones de faiblesse le long desquelles les dièdres rocheux vont coulisser.
- S'y ajoutent les facteurs naturels d'instabilité, soit :
- l'érosion karstique des fissures par les eaux souterraines

- l'action mécanique des racines des arbres
- l'effet de levier créé par le vent sur les arbres
- le ruissellement superficiel des eaux et l'action du gel et du dégel.

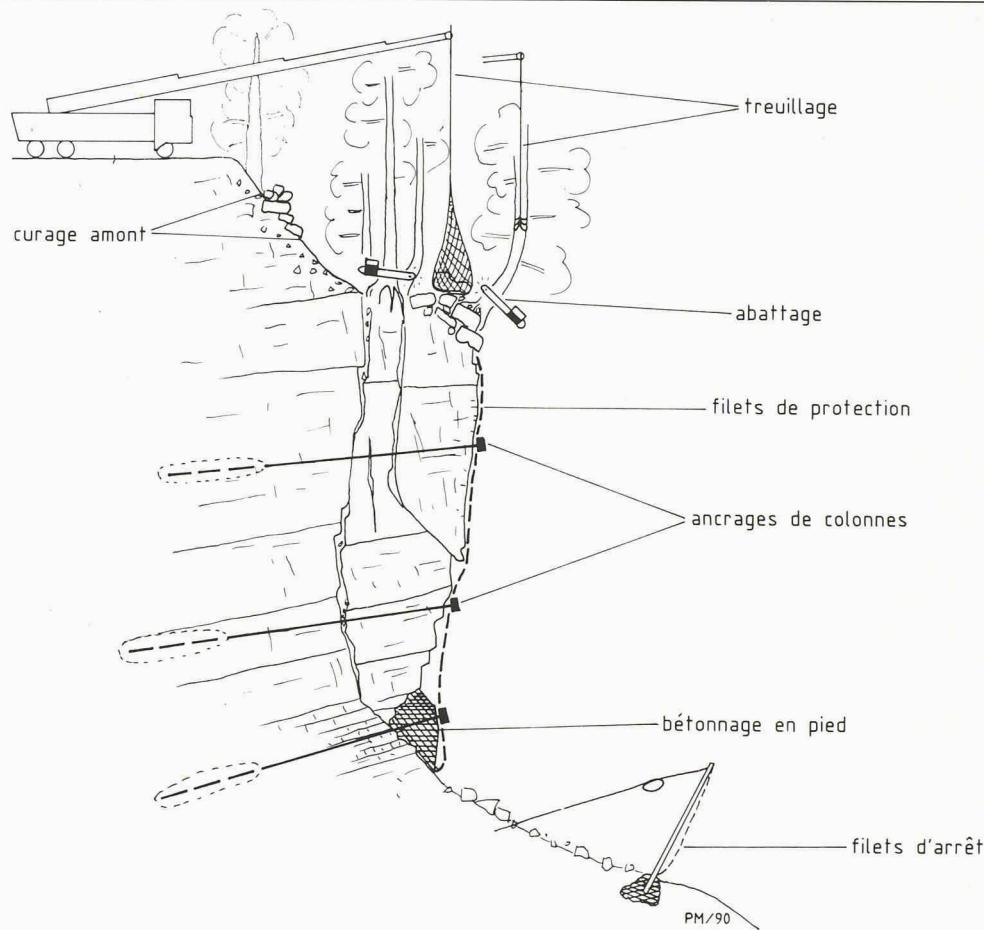
Fig. 2. – Schéma des interventions proposées.

Compte tenu de la stabilité très précaire de nombreux blocs T II et du désir des CJ de garantir la sécurité de la voie avant l'hiver, les travaux ont commencé immédiatement après le constat de l'état général de la paroi rocheuse et plusieurs types d'interventions ont été proposés (fig. 2). La pose de 350 m de filets d'arrêt en câbles de 3 m de haut, arrimés provisoirement aux arbres, a constitué la première étape de ces travaux. Cette solution a été choisie, d'une part pour la rapidité de son exécution sans recours à du matériel lourd, et d'autre

part pour permettre les interventions sur la paroi proprement dite sans danger de chutes de blocs vers la voie. Les coûts et les délais de l'installation ont également pu être réduits grâce à la collaboration des cheminots des CJ. Selon le fournisseur, ces filets, en pose définitive, sont susceptibles d'absorber une énergie de 200 kNm, soit celle d'un bloc d'une tonne lancé à une vitesse de 72 km/h (chute libre d'une hauteur de 20 m). Ils ont été placés quelques mètres en contrebas de la paroi, afin d'éviter les éventuels rebonds des blocs.

La seconde étape a été la stabilisation par ancrages passifs de huit blocs T II en position très instable. L'accès à la paroi n'étant possible que par l'amont, une nacelle avec l'outil de forage a été arrimée à une pelle à câble (grue). Les tiges d'ancrages de 20 mm de diamètre ont été scellées avec un coulis de béton injecté dans les trous de forage de 5 et de 7 m de profondeur. Selon les cas, ces tiges étaient pourvues d'une double protection contre la corrosion. A un endroit, deux filets de 3 × 5 m ont

été directement ancrés dans la paroi rocheuse, les risques d'un écroulement massif de blocs T I et II étant trop importants.

Pour garantir la sécurité des ouvriers travaillant sur la nacelle, il a été nécessaire de curer en premier lieu la paroi rocheuse. Ainsi, en deux endroits constitués par des empilements de blocs T I et T II complètement dissociés du reste de la paroi, l'instabilité était telle qu'une simple poussée à la barre à mine a fait basculer ces blocs vers l'aval. Les filets ont parfaitement rempli leur rôle en arrêtant les blocs qui roulaient vers la voie. Dans un autre cas, un dièdre rocheux de plus de 1 m<sup>3</sup>, en surplomb et délimité de chaque côté par des fissures ouvertes, a résisté aux tractions de la grue. En raison de l'approche de Noël et la détérioration des conditions météorologiques, sa stabilisation définitive a été reportée à la troisième étape.

La troisième étape des travaux consistera à monter définitivement les filets d'arrêt à des profilés métalliques ancrés dans le sol. Il est également prévu de fixer les colonnes de rocher T III dont la stabilité à moyen terme ne peut que se dégrader si aucune mesure n'est prise.
