Artikel: Le pont sur la Reuss à Wassen - analyse des dégâts et concept de

reconstruction

Autor: Menn, Christian

Le pont sur la Reuss à Wassen – analyse des dégâts et concept de reconstruction

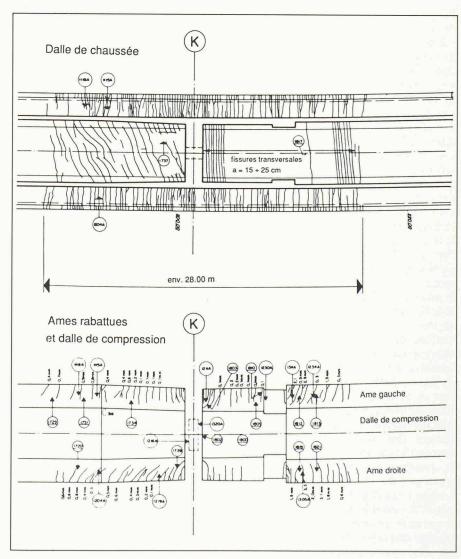
Fig. 4. - Aspect des fissures auprès de la pile K.

Outre les fissures largement ouvertes dans la poutre des deux côtés de la pile J, là où l'armature était rompue, ces points critiques se manifestaient soit par des fissures de ≥ 2 mm (allongement excessif de l'armature), soit par des épaufrures du béton (déformation à la rupture) (fig. 4).

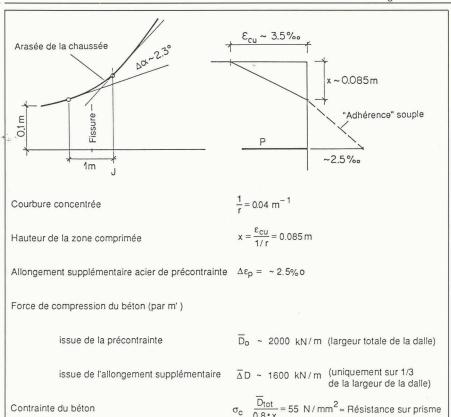
Fig. 5. - Courbure concentrée au-dessus de l'âme droite.

En raison des épaufrures du béton à la tête de la console, le revêtement fut enlevé au-dessus des âmes près des fissures béantes. Il s'avéra alors qu'à ces endroits, le béton ne présentait pas de dommages dans la travée (J-K) ni audessus de l'âme de gauche dans la travée (J-H). Ce n'est qu'au-dessus de l'âme de droite dans la travée (J-H) que l'on reconnaissait des épaufrures du béton atteignant une profondeur d'environ 30 mm. Ici, la déformation en compression ultime était atteinte, comme le montra un calcul ultérieur sur la base des courbures mesurées. Vu l'état de l'allongement, il fallait ici aussi compter avec un petit excès d'allongement plastique de l'acier précontraint; il n'était cependant certainement pas grave, puisqu'un allongement important concentré sur une très courte longueur pouvait se répartir sur une longueur d'acier précontraint à peu près deux fois plus grande, en raison d'une adhérence pas totalement rigide du coulis d'injection (fig. 5). Au pied de la pile J, des fissures de 1 à

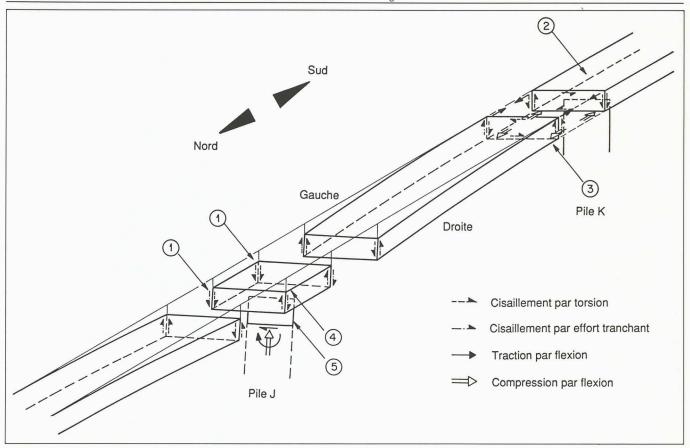
Fig. 6. - Zones sursollicitées.

Au total, on détermina que les endroits soumis à des sollicitations extrêmement élevées étaient les suivants (fig. 6):

- sollicitation au cisaillement dans les âmes de gauche au-dessus des fissures béantes (des deux côtés de la pile J)
- sollicitation en flexion du tablier à environ 8 m au sud de la pile K et 8 m au sud de la pile H
- 3. sollicitation au cisaillement de la liaison de la dalle de compression au nord de la pile *K* et au sud de la pile *H*
- 4. sollicitation à la compression dans la dalle de chaussée au-dessus de la fissure béante dans la travée *J-H*, depuis l'âme de droite jusqu'à la tête de console de droite
- 5. sollicitation en flexion en tête de la pile *J*.

Les sollicitations les plus dangereuses étaient en 1 et 4. Certes, l'état critique en 1 put être désamorcé par les mesures de stabilisation d'urgence, mais les fortes tensions de contraintes en 4 ne purent pas être réduites par des mesures ponctuelles; une progression de la destruction du béton aurait encore diminué la stabilité déjà faible de l'ouvrage. En cas de rupture de l'armature en 5, la torsion aurait été réduite dans le tablier, mais la sollicitation au cisaillement dans les âmes de droite extrêmement affaiblies se serait accrue d'autant. Les fortes sollicitations de flexion en 2 étaient moins dangereuses, du fait que la déformabilité du tablier présentait encore des réserves. Une rupture de la liaison de la dalle de compression en 3 ne risquait pas non plus de provoquer l'effondrement, mais aurait rendu les travaux de réparation considérablement plus diffi-

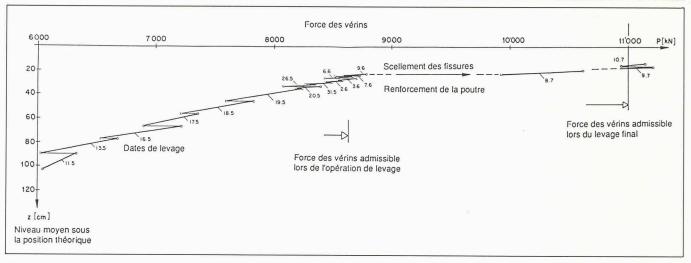
Fig. 7. - Diagramme de levage.

- fait que certaines fissures fines ne pouvaient pas être totalement refermées (fig. 7).
- Injection des fissures restantes: à la fin du processus de levage, toutes les fissures résiduelles de plus de 0,2 mm furent soigneusement injectées.

Comme le montre le diagramme de levage, le béton du tablier, âgé d'environ 17 ans, présentait un potentiel de

fluage considérable lors de la réduction de l'état de contraintes élevées (sur les piles voisines $\sigma_c \approx 25 \text{ N/mm}^2$). Après chaque étape de levage, la compression des vérins diminuait d'environ 3% en un à deux jours.

- Levage final: le levage final devait faire retrouver sa position initiale à la poutre continue désormais rétablie. Cependant, la force de levage maximale ne devait occasionner aucun moment positif ni des tensions de traction dans la dalle inférieure du caisson au-dessus des piles voisines. Le niveau initial n'a toutefois pas pu être rétabli, en raison de la déformation par fluage ainsi que de l'allongement plastique de l'armature longitudinale en divers endroits de la dalle de chaussée et du

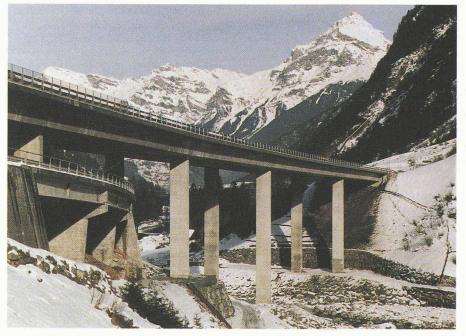
Fig. 8. - Le pont reconstruit.

Le niveau initial de la chaussée n'a pas pu être totalement atteint. La déformation résiduelle n'a cependant aucune influence sur le comportement de la structure porteuse. Elle peut être compensée pour l'essentiel par la mise à niveau du revêtement, de sorte qu'aucun préjudice ne demeurera tant sur le plan technique de la circulation que sur le plan visuel (fig. 8).
