| Artikel: | Le pont sur la Reuss à Wassen - analyse des dégâts et concept de reconstruction |

Le pont sur la Reuss à Wassen – analyse des dégâts et concept de reconstruction

PAR CHRISTIAN MENN, ZURICH

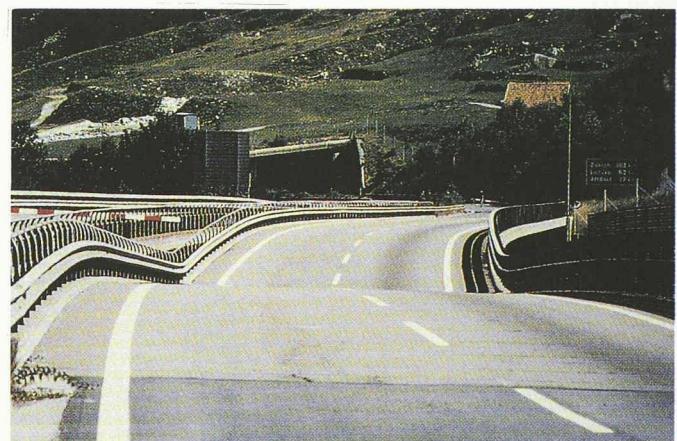
Fig. 3. – Superstructure déformée.
(Photo T. R. Schneider.)

Bien qu'une démolition du pont semblât inévitable, le directeur de l'Office fédéral des routes, Kurt Suter, a demandé une analyse approfondie de la situation et si possible une reconstruction de l'ouvrage gravement endommagé (fig. 3).

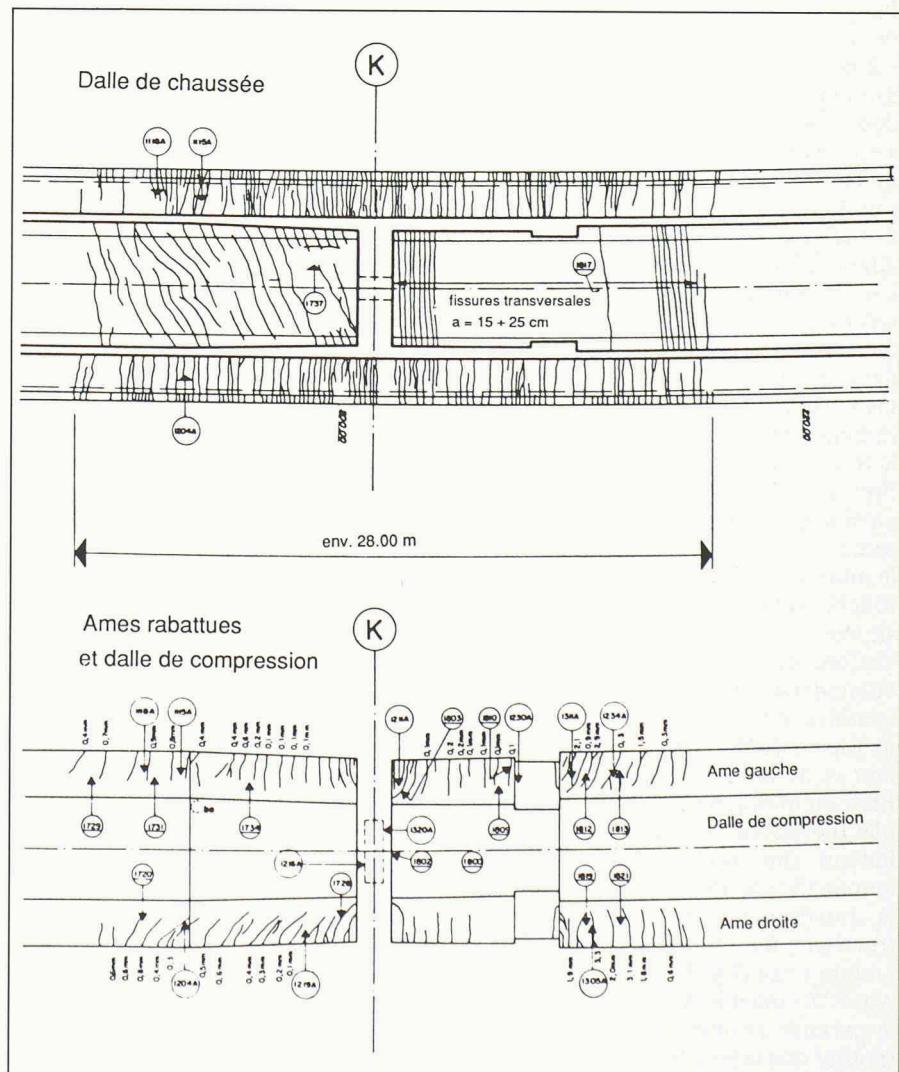
Fig. 4. – Aspect des fissures auprès de la pile K.

Outre les fissures largement ouvertes dans la poutre des deux côtés de la pile J, là où l'armature était rompue, ces points critiques se manifestaient soit par des fissures de $\geq 2 \text{ mm}$ (allongement excessif de l'armature), soit par des épaufrures du béton (déformation à la rupture) (fig. 4).

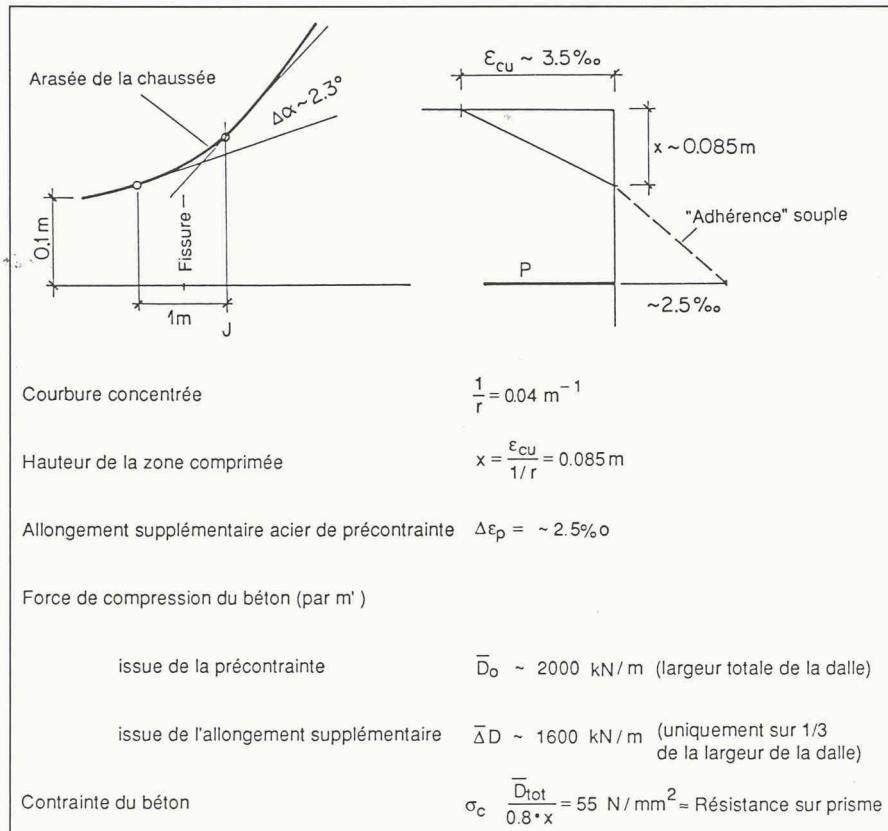
Fig. 5. – Courbure concentrée au-dessus de l'âme droite.

Dans les âmes de gauche (en regardant vers le Saint-Gothard), on enregistrait donc des sollicitations de cisaillement extrêmement élevées et dangereuses. Cette situation critique fut reconnue dès les premiers jours suivant les intempéries, et fut désamorcée par des mesures de stabilisation d'urgence. En raison des épaufrures du béton à la tête de la console, le revêtement fut enlevé au-dessus des âmes près des fissures bénantes. Il s'avéra alors qu'à ces endroits, le béton ne présentait pas de dommages dans la travée (J-K) ni au-dessus de l'âme de gauche dans la travée (J-H). Ce n'est qu'au-dessus de l'âme de droite dans la travée (J-H) que l'on reconnaissait des épaufrures du béton atteignant une profondeur d'environ 30 mm. Ici, la déformation en compression ultime était atteinte, comme le montra un calcul ultérieur sur la base des courbures mesurées. Vu l'état de l'allongement, il fallait ici aussi compter avec un petit excès d'allongement plastique de l'acier précontraint ; il n'était cependant certainement pas grave, puisqu'un allongement important concentré sur une très courte longueur pouvait se répartir sur une longueur d'acier précontraint à peu près deux fois plus grande, en raison d'une adhérence pas totalement rigide du coulis d'injection (fig. 5).

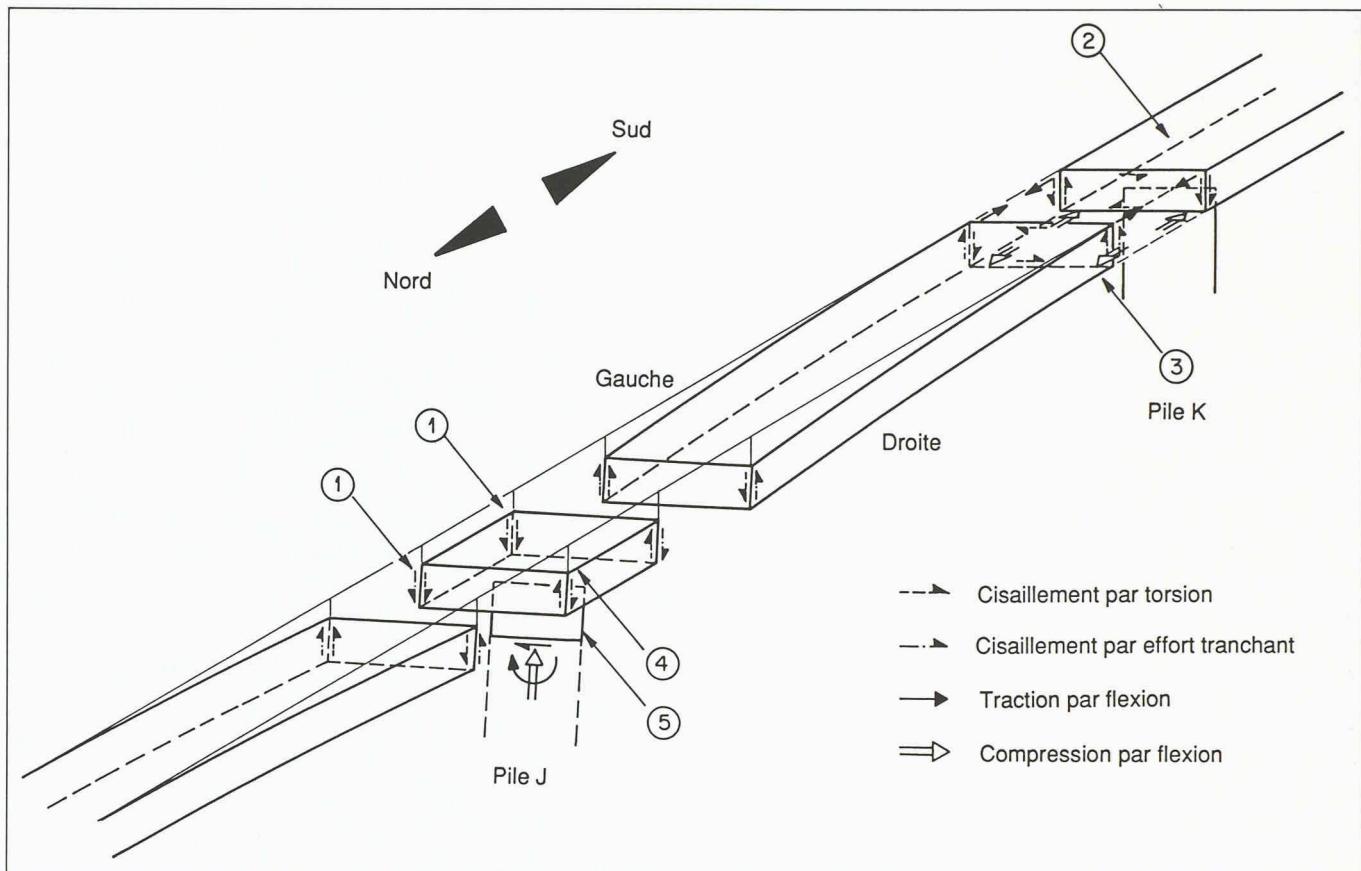
Fig. 6. – Zones sursollicitées.

Au total, on détermina que les endroits soumis à des sollicitations extrêmement élevées étaient les suivants (fig. 6) :

1. sollicitation au cisaillement dans les âmes de gauche au-dessus des fissures bénantes (des deux côtés de la pile J)
2. sollicitation en flexion du tablier à environ 8 m au sud de la pile K et 8 m au sud de la pile H
3. sollicitation au cisaillement de la liaison de la dalle de compression au nord de la pile K et au sud de la pile H
4. sollicitation à la compression dans la dalle de chaussée au-dessus de la fissure bénante dans la travée J-H, depuis l'âme de droite jusqu'à la tête de console de droite
5. sollicitation en flexion en tête de la pile J.

Les sollicitations les plus dangereuses étaient en 1 et 4. Certes, l'état critique en 1 put être désamorcé par les mesures de stabilisation d'urgence, mais les fortes tensions de contraintes en 4 ne purent pas être réduites par des mesures ponctuelles; une progression de la destruction du béton aurait encore diminué la stabilité déjà faible de l'ouvrage. En cas de rupture de l'armature en 5, la torsion aurait été réduite dans le tablier, mais la sollicitation au cisaillement dans les âmes de droite extrêmement affaiblies se serait accrue d'autant. Les fortes sollicitations de flexion en 2 étaient moins dangereuses, du fait que la déformabilité du tablier présentait encore des réserves. Une rupture de la liaison de la dalle de compression en 3 ne risquait pas non plus de provoquer l'effondrement, mais aurait rendu les travaux de réparation considérablement plus difficiles.

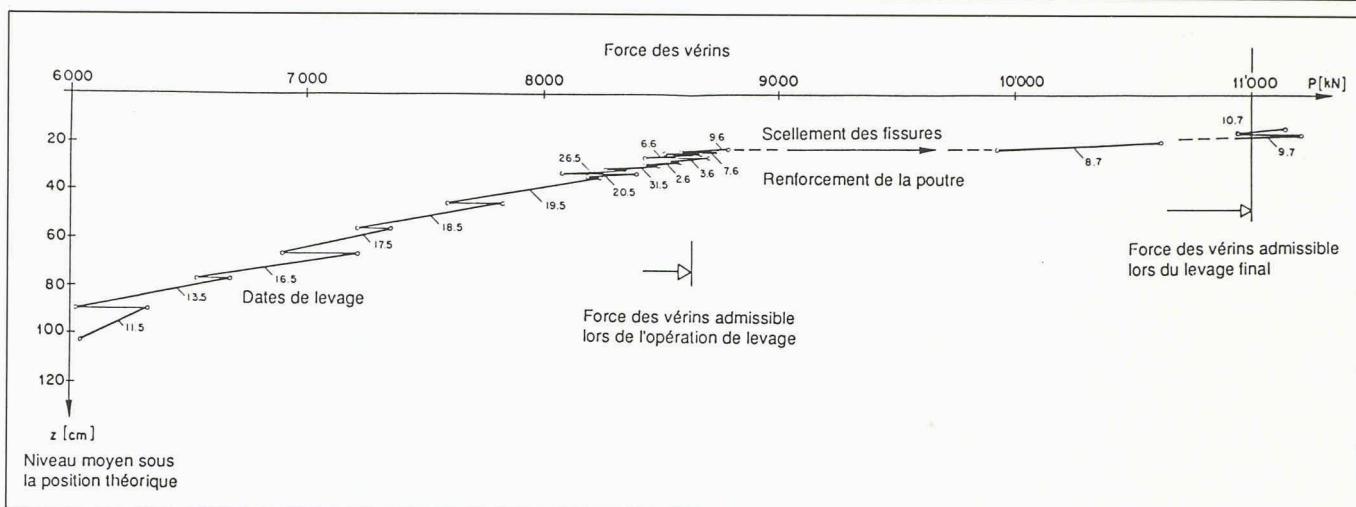
Fig. 7. – Diagramme de levage.

- *Levage final*: le levage final devait faire retrouver sa position initiale à la poutre continue désormais rétablie. Cependant, la force de levage maximale ne devait occasionner aucun moment positif ni des tensions de traction dans la dalle inférieure du caisson au-dessus des piles voisines. Le niveau initial n'a toutefois pas pu être rétabli, en raison de la déformation par fluage ainsi que de l'allongement plastique de l'armature longitudinale en divers endroits de la dalle de chaussée et du

fait que certaines fissures fines ne pouvaient pas être totalement refermées (fig. 7).

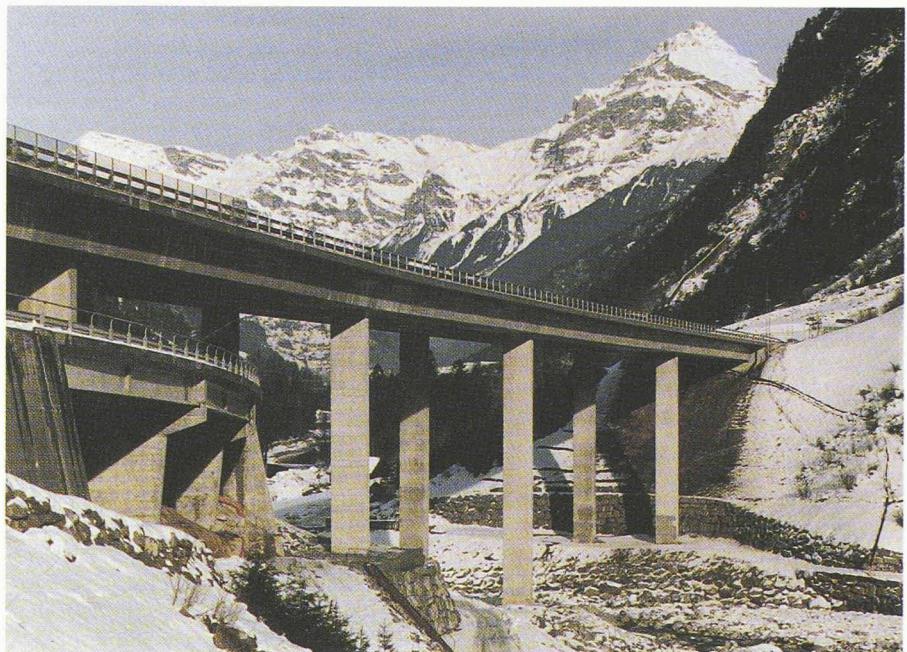
Fig. 8. – Le pont reconstruit.

Le niveau initial de la chaussée n'a pas pu être totalement atteint. La déformation résiduelle n'a cependant aucune influence sur le comportement de la structure porteuse. Elle peut être compensée pour l'essentiel par la mise à niveau du revêtement, de sorte qu'aucun préjudice ne demeurera tant sur le plan technique de la circulation que sur le plan visuel (fig. 8).
