**Artikel:** Organisation du projet: reconstruction du pont sur la Reuss à Wassen  
**Autor:** Moretti, H.  
**DOI:** <https://doi.org/10.5169/seals-77696>

# Organisation du projet

## Reconstruction du pont sur la Reuss à Wassen

PAR H. MORETTI, EFFRETIKON

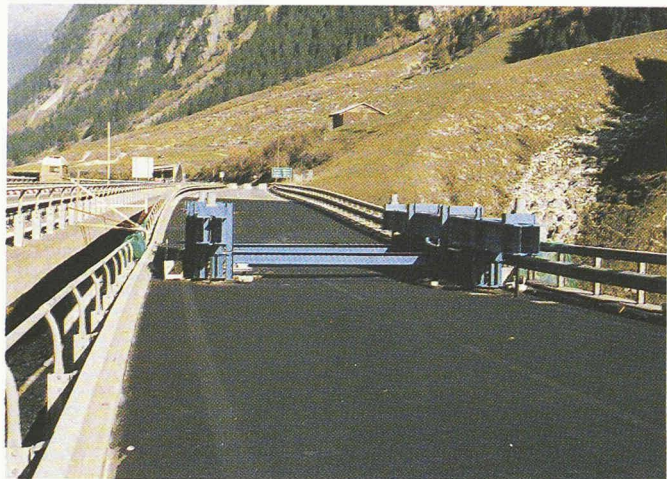
décida d'enlever cette suspension qui posait des risques trop élevés. A cette fin, l'autoroute fut fermée pendant trois heures et les monteurs travaillant sur le pont durent être assurés par le biais d'une grue sur pneus de 67 m de portée, installée en terrain sûr. Lors de la mise en place du renforcement (entretoises inférieures), il fallut tenir compte de l'emplacement des vérins appelés à être disposés par la suite. Bien que la pile J se trouvât aussi dans un état de rupture, aucune autre mesure de renforcement ne pouvait être réalisée à un coût raisonnable. L'ouvrage fut cependant étroitement surveillé. Jusqu'au moment de la pose des vérins (appui provisoire), un risque latent d'effondrement a subsisté (fig. 2).

Fig. 2. – Consolidation de la superstructure. (Photo A. von Glutz.)

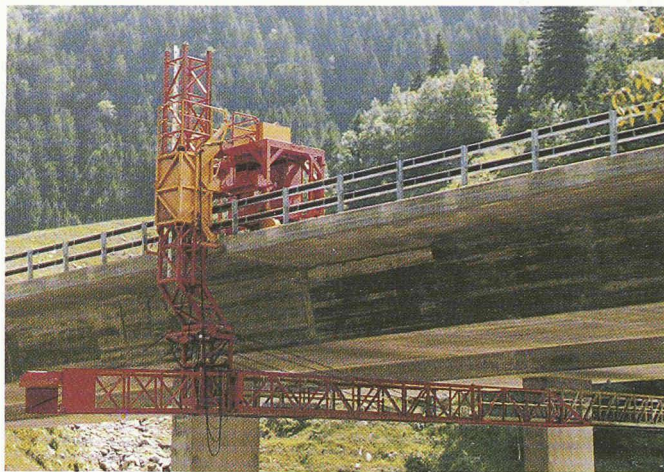
MBS 200): montée sur le côté extérieur du pont de la voie montante, ses 24 m de portée assuraient l'accès simultané aux deux ponts et l'on put se rendre compte de l'étendue effective du sinistre (fig. 3).

Fig. 3. – Equipement de contrôle «Moog» MBS 200 en action sous le tablier. (Photo A. von Glutz.)

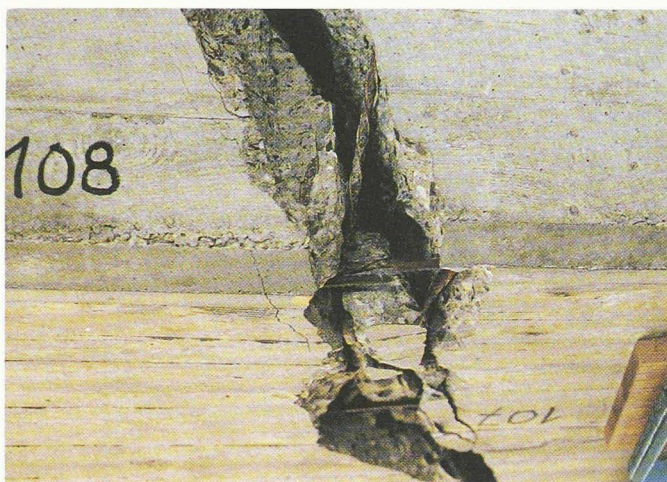
Malgré le spectaculaire affaissement de la pile, le comportement ductile du tablier s'avéra exceptionnellement bon, en dehors des fissures béantes (fig. 4) et en particulier près des piles H et K.

A l'exception des joints de couplage, des joints de bétonnage et des changements de section, la largeur des fissures mesurées sur la face inférieure de la dalle allait de 0,1 à 0,3 mm, aux endroits où les câbles passent dans la

Fig. 4. – Principale fissure de la superstructure dans la zone de la pile J. (Photo A. von Glutz.)

partie supérieure de la section. Dans la zone de l'armature longitudinale supérieure renforcée (de près de 12 m de longueur), la largeur des fissures était en règle générale inférieure à 0,5 mm. Au niveau de la pile K, surtout du côté sud, on constata des fissures plus importantes (force de précontrainte plus petite), la largeur de fissure maximale à proximité des piles H et K étant de 3,3 mm.

Une fois achevée la phase de levage 4, les fissures principales élargies avant le levage dans la zone de la pile J furent scellées par un mortier spécial, tandis que les fissures importantes devenues inaccessibles en raison du renforcement étaient traitées par injection.

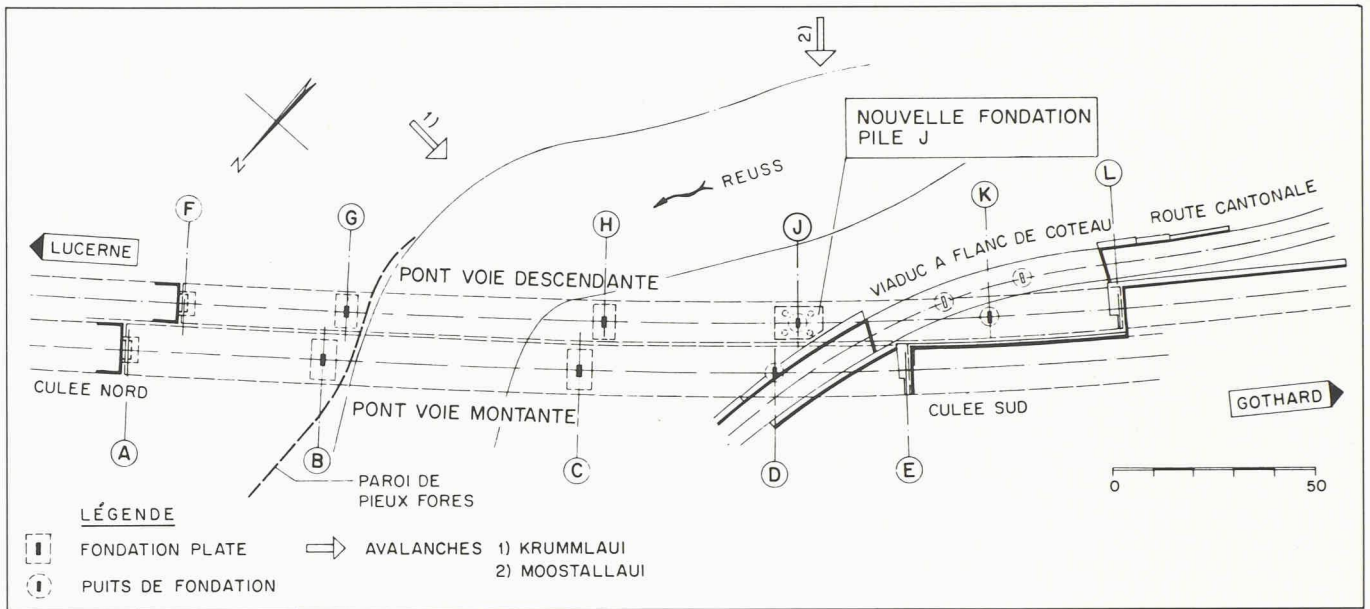
L'érosion, active dans la zone de la pile J et du viaduc de la route cantonale directement menacé, mettait également en danger la pile K et la culée sud

du pont de la voie descendante, de même que la pile D et la culée sud du pont de la voie montante, si ses effets continuaient à progresser.

Ajoutons encore que les photos prises après la crue près de la pile J permirent de constater une divergence entre les indications du plan et la profondeur effective, supérieure de 2,5 à 3 m, du puits de fondation.

Les piles B, C (voie montante), G et H (voie descendante) dans la rivière pouvaient encore tout juste résister à un affouillement profond. Les relevés géodésiques et les forages entrepris à travers les fondations ne révélèrent aucun tassement ni cavité sous les fondations. Près de la pile H, des fissures isolées furent constatées à la tête de pile du côté nord.

Fig. 5. - Vue d'ensemble de l'infrastructure, de la fondation des piles et des culées.

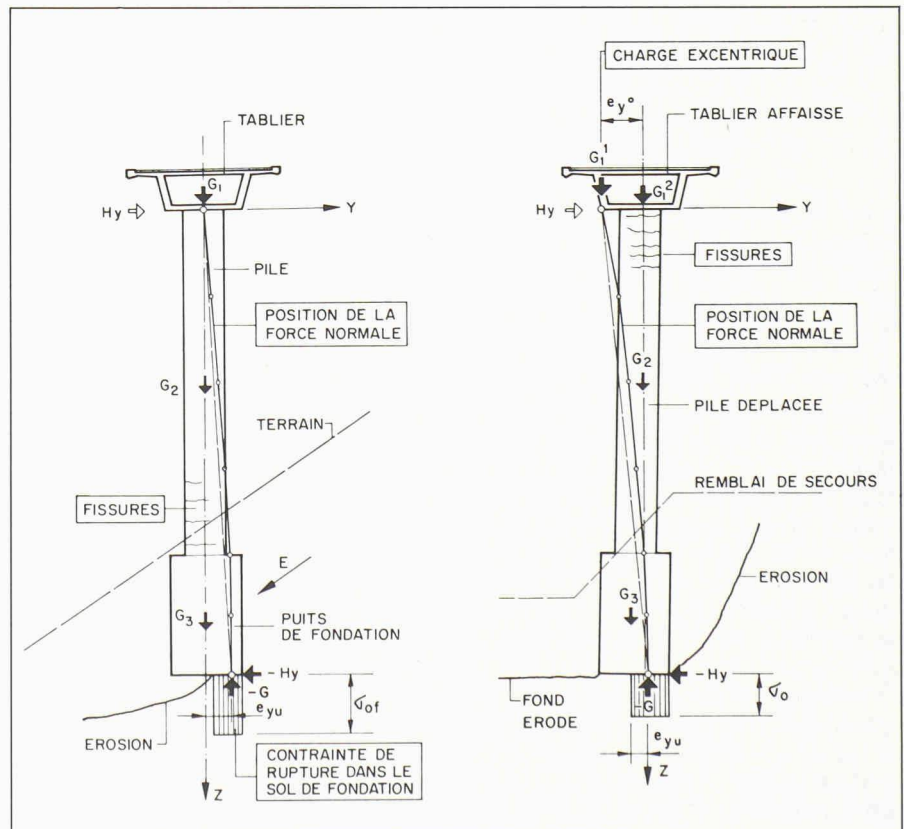
Fig. 6. - Sollicitation pendant l'érosion et après l'affaissement de la pile J.

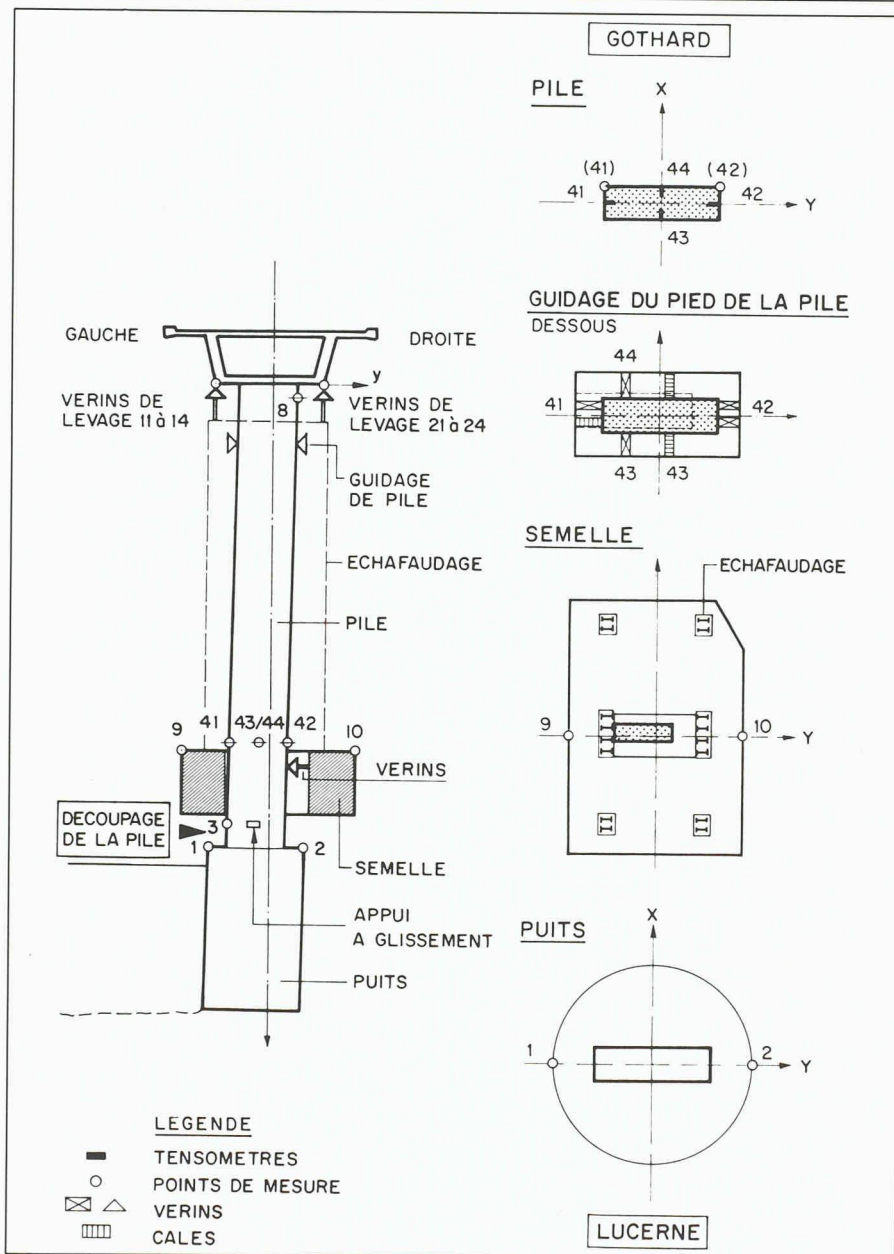
Fig. 7. - Mesures (phase 2); découpage de la pile.

Conformément au projet de reconstruction décrit ailleurs, la pile J fut découpée en-dessous de la semelle sur pieux afin de permettre le soulèvement proprement dit du pont. Auparavant, d'importants examens préliminaires durent toutefois être effectués. A partir des données recueillies (géométrie, relevé des fissures), l'on procéda à une évaluation statique, puis le procédé fut défini et les travaux nécessaires déterminés, enfin, les résultats furent consignés dans un scénario. Dans le même temps, un concept métrologique fut élaboré.

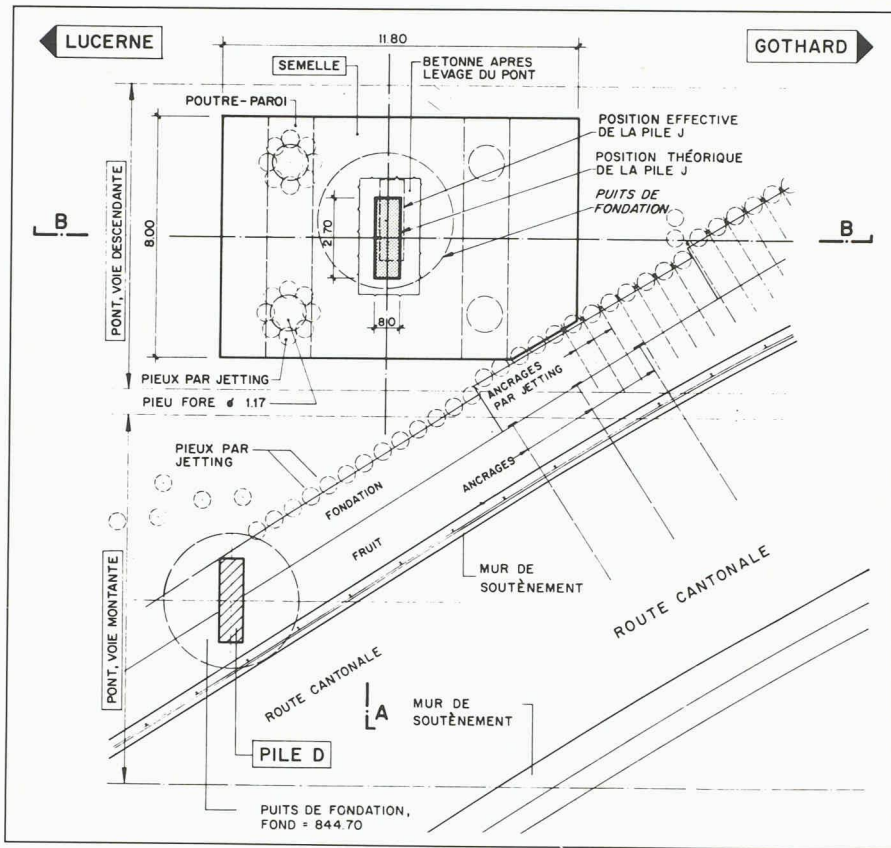
Fig. 8. - Vue en plan de la fondation de la pile J.

La fondation existante de la pile, affouillée et déplacée, ne pouvant plus être utilisée, on décida que la nouvelle fondation par pieux devrait reprendre à la fois les charges engendrées par le levage du pont et celles de l'ouvrage lui-même dans son état final, tandis que les effets éventuels dus à la poussée des terres du talus seraient repris par des ancrages mis en place ultérieu-

rement. Le projet de fondation par pieux fut relativement facile à établir, le diamètre des pieux étant donné par des contraintes techniques d'exécution, leur emplacement déterminé par celui de la fondation existante, et les pieux eux-mêmes devant être légèrement encastrés dans le rocher, situé relativement haut comme l'avaient révélé des sondages. La conception choisie pourrait résister temporairement à une éventuelle érosion future plus profonde.

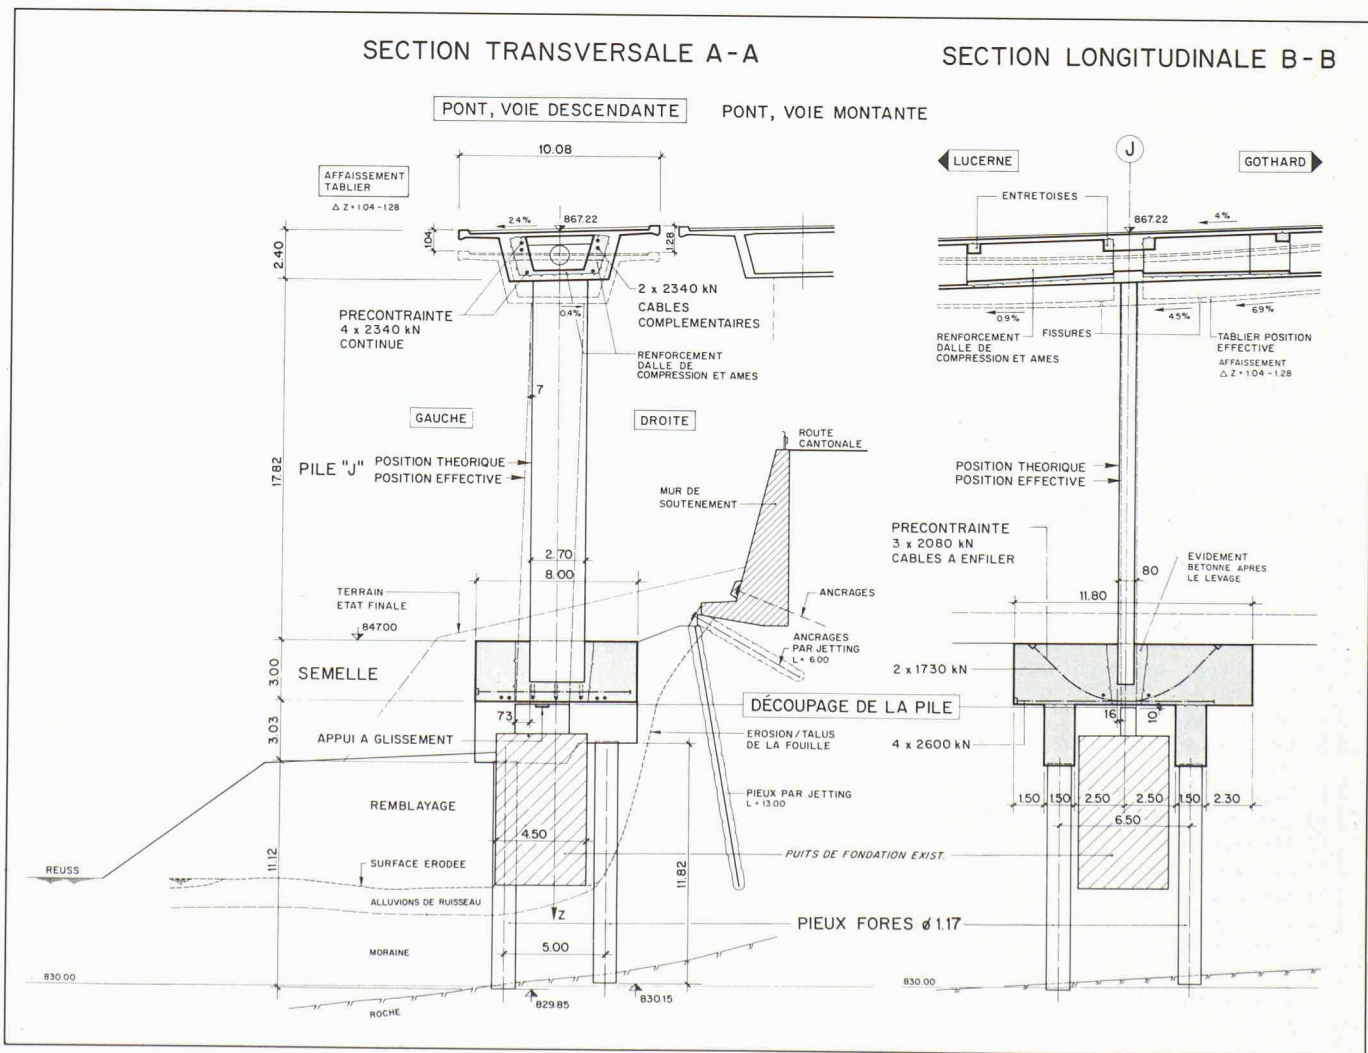
Fig. 9. - Sections transversale et longitudinale; fondation de la pile J.

L'emplacement des pieux, les dimensions de l'échafaudage de levage, l'application du guidage de la pile et le processus de découpage de celle-ci jouèrent un rôle déterminant pour la conception de la semelle sur pieux. Sur proposition de l'entrepreneur général, le découpage de la pile eut lieu dans ce qui fut appelé « la cave » au bord inférieur de la semelle. En combinaison avec le « refuge » aménagé au pied de la pile, la solution retenue a permis un accès relativement aisé et une exécution optimale des travaux nécessaires. La pile relevée put ainsi être encastree plus tard sans difficultés dans la semelle sur pieux.

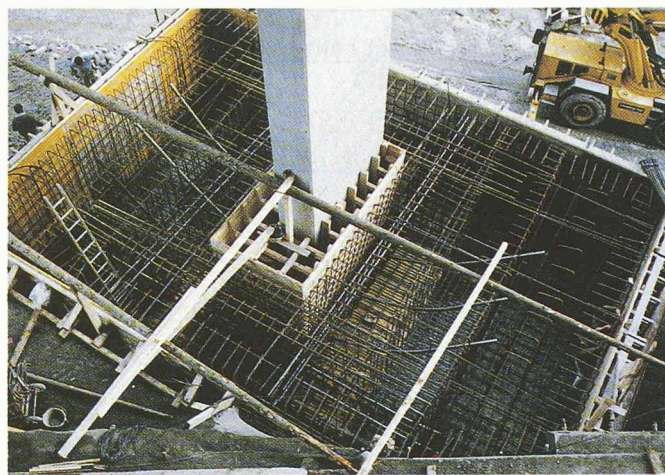
Fig. 10. – Semelle sur pieux de la pile J. Armature et précontrainte. (Photo A. von Glutz.)

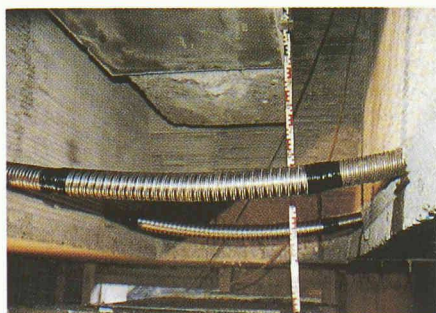
Fig. 11. – Semelle sur pieux: câble de précontrainte à enfiler. (Photo A. von Glutz.)

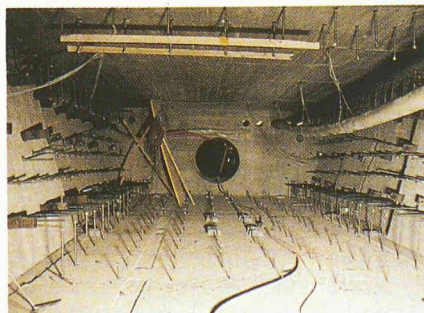
Fig. 12. – Renforcement de la superstructure: goujons d'ancrage adhésifs. (Photo A. von Glutz.)

Dans la zone de la pile J, la dalle de compression fissurée ainsi que les âmes endommagées furent intégralement remplacées par un renforcement dans le caisson du pont. Pour des raisons statiques, les culées nécessitèrent également des renforcements pour l'introduction des forces de précontrainte. Les dalles de compression et les renforcements des âmes furent goujonnés à la structure porteuse initiale par quelque 2600 goujons d'ancrage adhésifs (fig. 12 et 13).

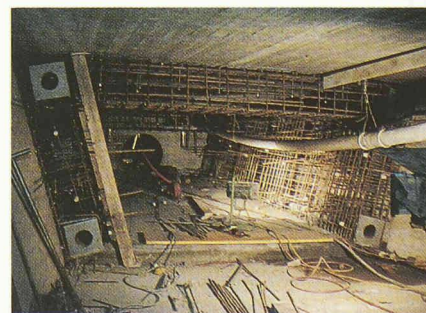
Fig. 13. – Renforcement de la superstructure: armature et précontrainte. (Photo A. von Glutz.)

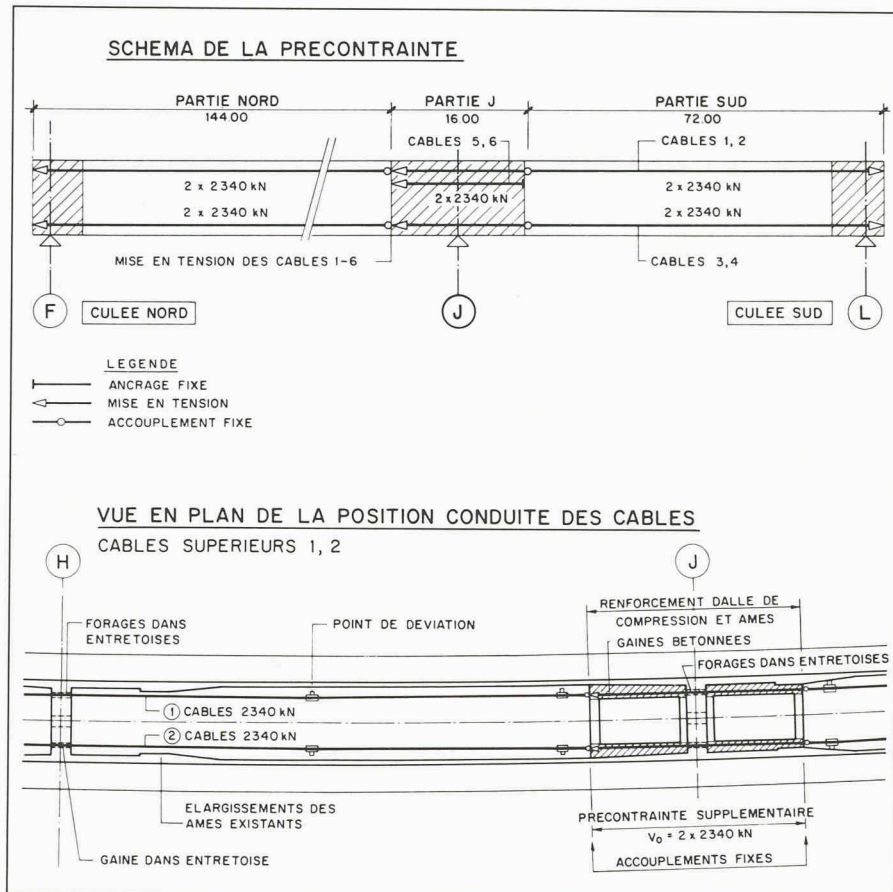
Fig. 14. – Précontrainte longitudinale, principe de la précontrainte. (Dessin H. Moretti.)

La précontrainte longitudinale avait pour but de surcomprimer les fissures dues à la flexion, au cisaillement et à la torsion ainsi que de remplacer partiellement ou de renforcer les câbles de précontrainte existants, éventuellement légèrement affaiblis, dans la zone des piles H, J et K.

En raison de la courbure du pont, les câbles durent être déviés horizontalement. A cette fin, des tubes de déviation en acier, alésés en forme d'entonnoir à l'intérieur et d'un rayon de courbure de 5 m, furent scellés près des entretoises des piles. Des tubes de déviation supplémentaires furent montés sur des étrésillons en acier dans le

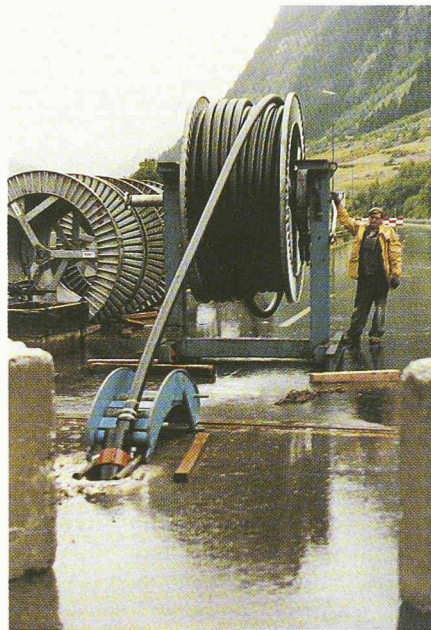
Fig. 15. - Précontrainte de la superstructure : introduction des câbles.

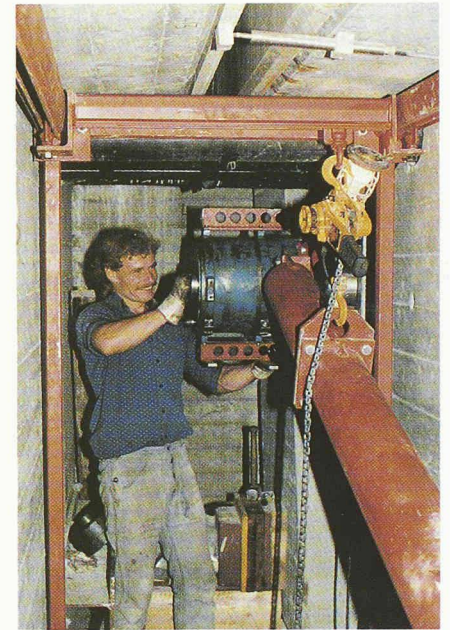
Fig. 16. - Précontrainte de la superstructure : mise en tension des câbles au droit des appuis.
