Artikel: Organisation du projet: reconstruction du pont sur la Reuss à Wassen

Organisation du projet

Reconstruction du pont sur la Reuss à Wassen

PAR H. MORETTI, EFFRETIKON

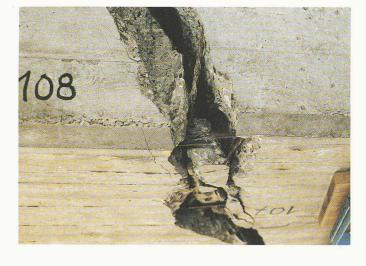
Malgré le spectaculaire affaissement de la pile, le comportement ductile du tablier s'avéra exceptionnellement bon, en dehors des fissures béantes (fig. 4) et en particulier près des piles H et K.

Fig. 4. – Principale fissure de la superstructure dans la zone de la pile J. (Photo A. von Glutz.)

Une fois achevée la phase de levage 4, les fissures principales élargies avant le levage dans la zone de la pile J furent scellées par un mortier spécial, tandis que les fissures importantes devenues inaccessibles en raison du renforcement étaient traitées par injection.

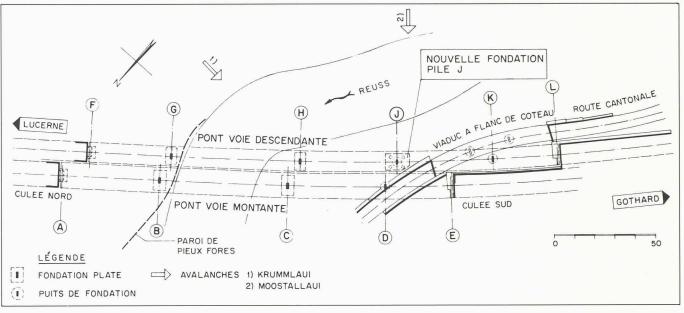
Contrôle de l'état de l'ouvrage et évaluation de l'infrastructure (fig. 5)

L'érosion, active dans la zone de la pile J et du viaduc de la route cantonale directement menacé, mettait également en danger la pile K et la culée sud du pont de la voie descendante, de même que la pile D et la culée sud du pont de la voie montante, si ses effets continuaient à progresser.

Les piles B, C (voie montante), G et H (voie descendante) dans la rivière pouvaient encore tout juste résister à un affouillement profond. Les relevés géodésiques et les forages entrepris à travers les fondations ne révélèrent aucun tassement ni cavité sous les fondations. Près de la pile H, des fissures isolées furent constatées à la tête de pile du côté nord.

Fig. 5. - Vue d'ensemble de l'infrastructure, de la fondation des piles et des culées.

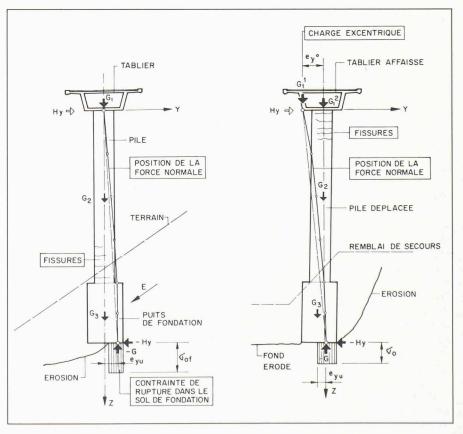
Ces critères permirent de déterminer avec une grande probabilité la position des résultantes dans la pile J et les contraintes ainsi engendrées, afin d'ordonner les mesures nécessaires (fig. 6).

Fig. 6. – Sollicitation pendant l'érosion et après l'affaissement de la pile J. (Dessin H. Moretti.)

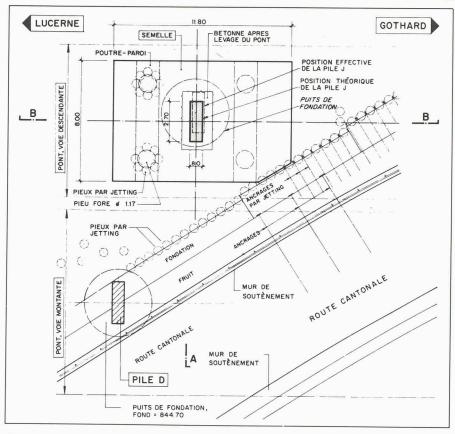
La fondation existante de la pile, affouillée et déplacée, ne pouvant plus être utilisée, on décida que la nouvelle fondation par pieux devrait reprendre à la fois les charges engendrées par le levage du pont et celles de l'ouvrage lui-même dans son état final, tandis que les effets éventuels dus à la poussée des terres du talus seraient repris par des ancrages mis en place ultérieu-

Fig. 8. - Vue en plan de la fondation de la pile J.

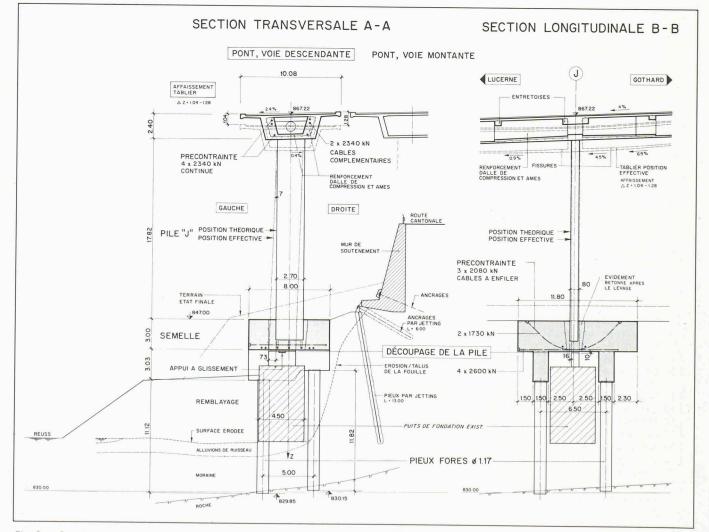
Fig. 9. - Sections transversale et longitudinale; fondation de la pile J.

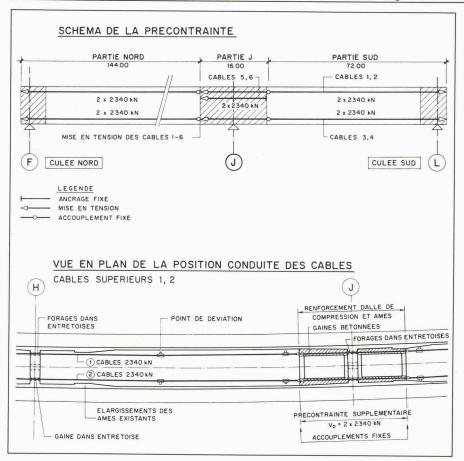
La précontrainte longitudinale avait pour but de surcomprimer les fissures dues à la flexion, au cisaillement et à la torsion ainsi que de remplacer partiellement ou de renforcer les câbles de précontrainte existants, éventuellement légèrement affaiblis, dans la zone des piles H, J et K.

Fig. 14. - Précontrainte longitudinale, principe de la précontrainte. (Dessin H. Moretti.)
