Artikel: Direction des travaux: reconstruction du pont sur la Reuss à Wassen
Autor: Glutz, André von
DOI: <https://doi.org/10.5169/seals-77697>

Direction des travaux

Reconstruction du pont sur la Reuss à Wassen

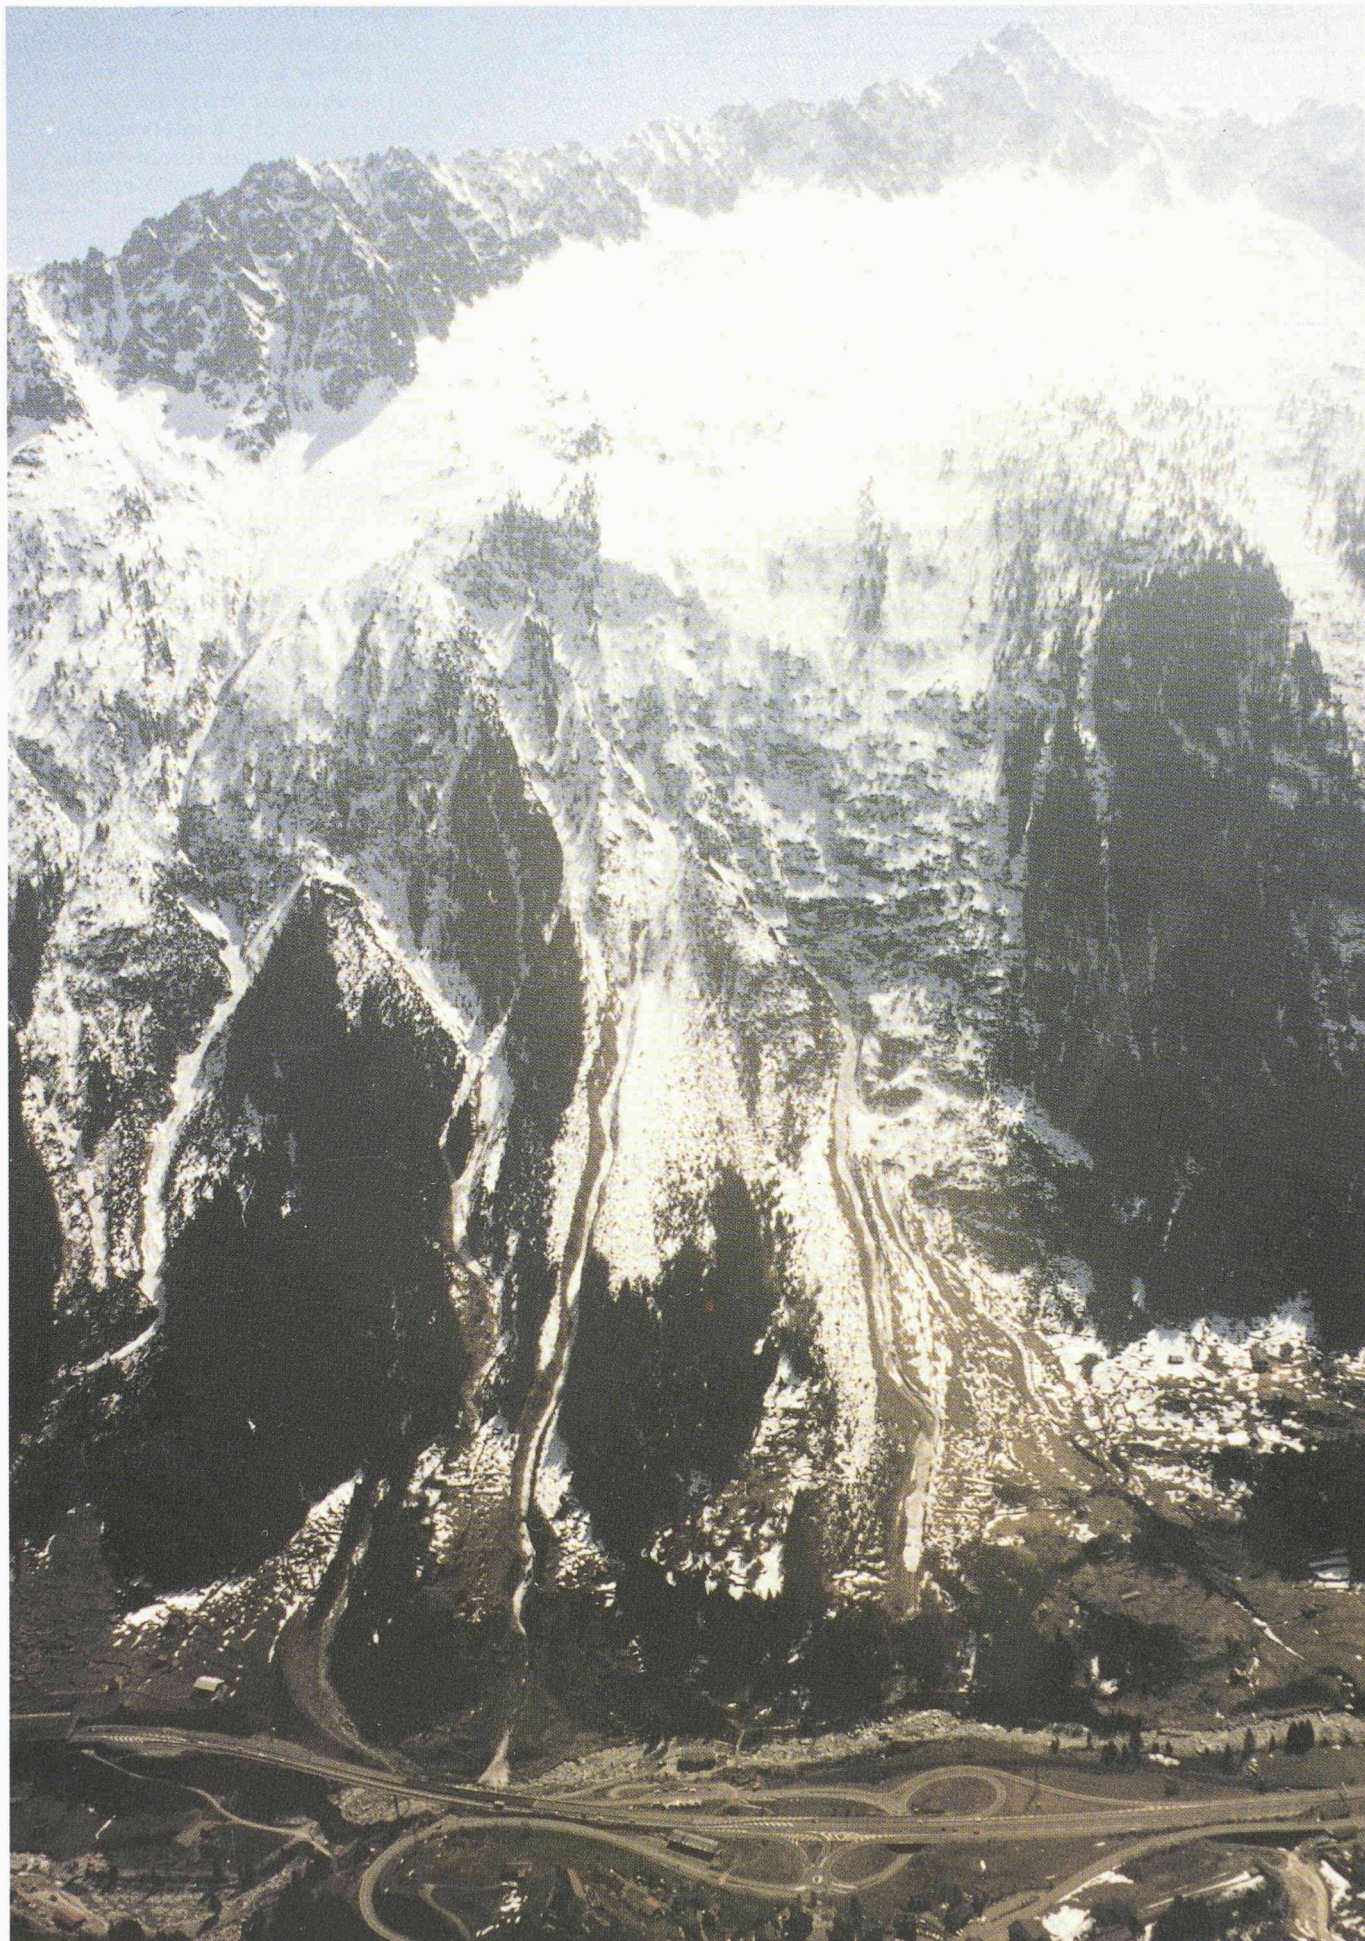
La Moostallau, avec un bassin versant important de près de 24 ha dans les Diederbergen, emprunte le couloir naturel sous forme d'avalanche poudreuse ou de coulée et se précipite directement vers la pile J du pont. En cas de descente importante, comme ce fut le cas le 24 avril 1986, la Reuss se trouve retenue par le cône de neige, avec des risques de crues lors du percement. Selon leur ampleur, ces avalanches peuvent en outre mettre en danger la vie des personnes dans la zone du pont (fig. 11).

Fig. 11. – Vue générale de la zone d'avalanche Diederberge montrant les différents couloirs d'avalanche.
