Artikel: Direction des travaux: reconstruction du pont sur la Reuss à Wassen

Autor: Glutz, André von

Direction des travaux

Reconstruction du pont sur la Reuss à Wassen

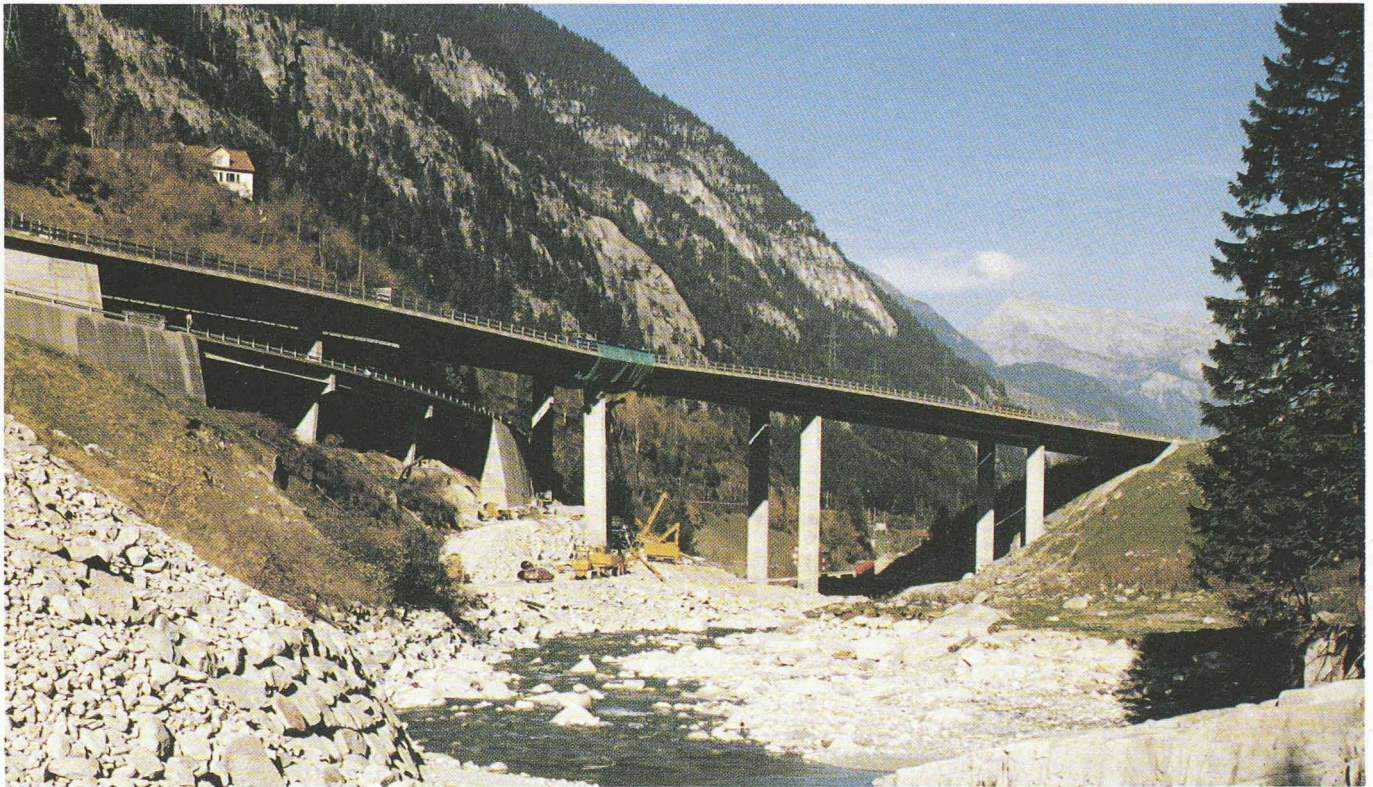
Fig. 2. - Vue générale du pont et du cours de la Reuss en direction du nord, octobre 1987.
