Direction des travaux

Reconstruction du pont sur la Reuss à Wassen

PAR ANDRÉ VON GLUTZ,
WASSEN

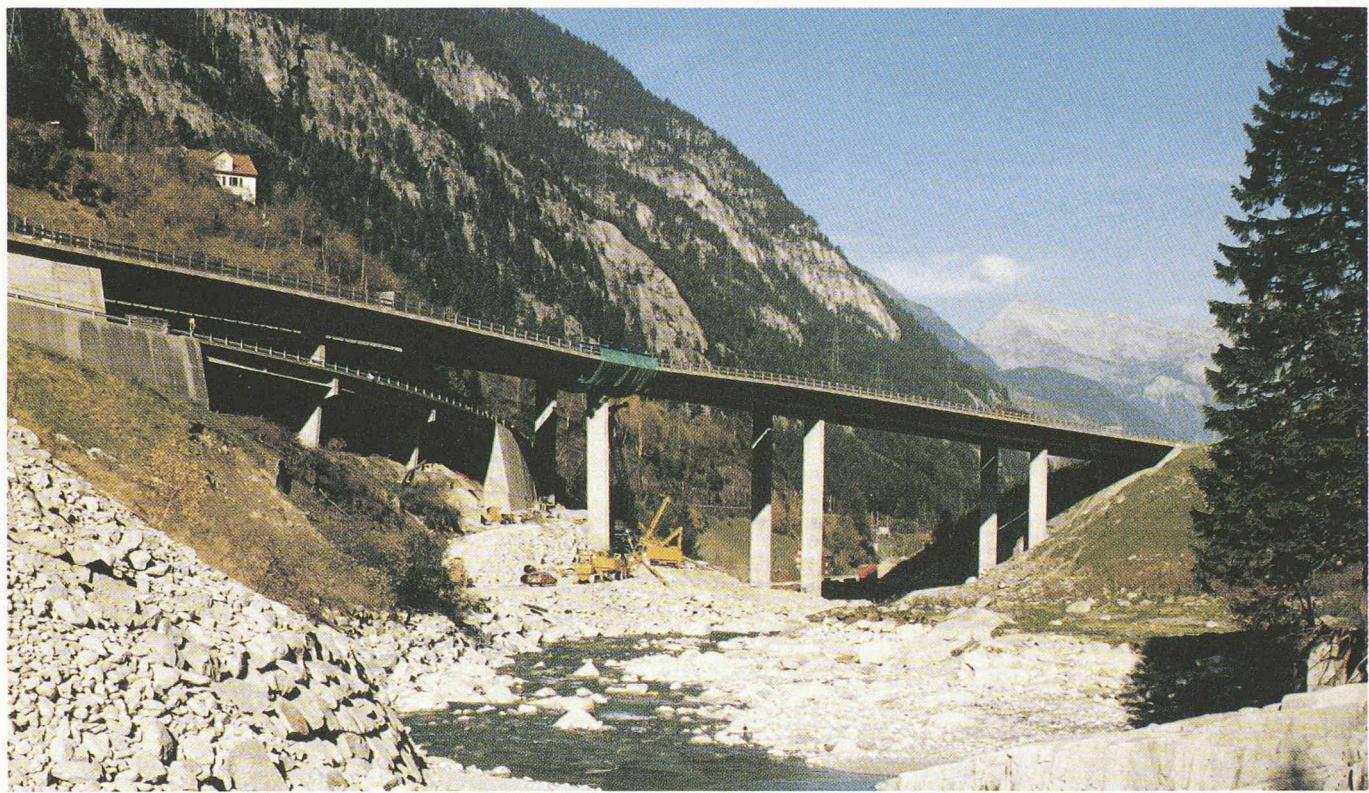
Fig. 2. – Vue générale du pont et du cours de la Reuss en direction du nord, octobre 1987.

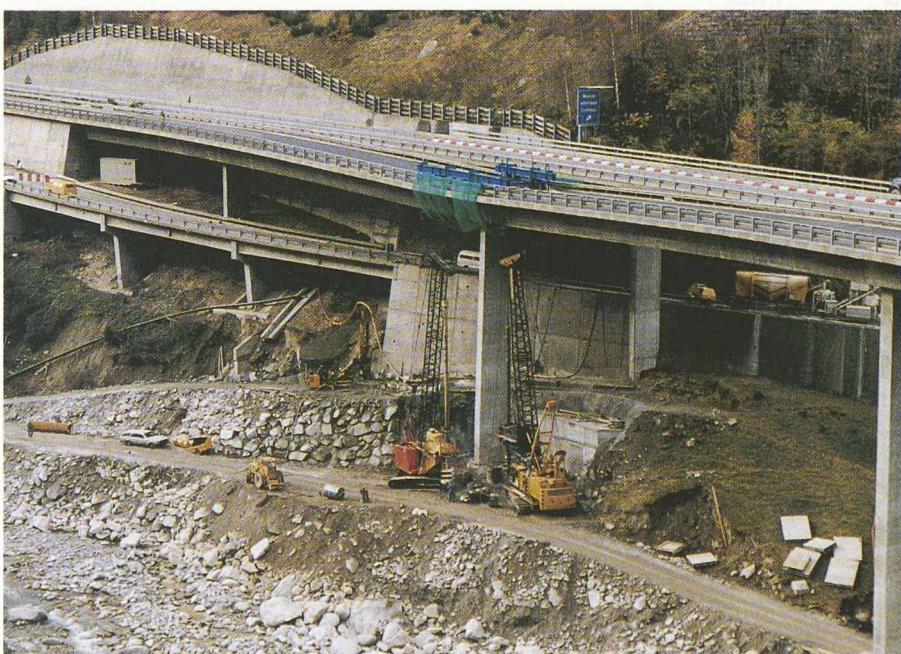
Fig. 6. – Vue d'ensemble des travaux de forage des pieux : deux engins de forage au pied de la pile J.

C'est le 28 octobre 1988 que le premier engin de forage rotatif put entrer en fonction, l'état du pont excluant tout ébranlement dû à un travail de trépanage ou à l'emploi d'explosifs. Alors que dans les premiers mètres du forage, la progression s'était avérée suffisante, celle-ci se ralentit rapidement, notamment au niveau du fond de la Reuss, en raison des blocs grossiers du remblai d'urgence. Pour accélérer le travail, les mesures suivantes furent prises :

- installation d'un deuxième engin de forage
- essai de trépanage avec mesure des valeurs d'ébranlement
- travail de nuit (travail en deux équipes)
- travail le samedi et, ultérieurement, aussi le dimanche (fig. 5).

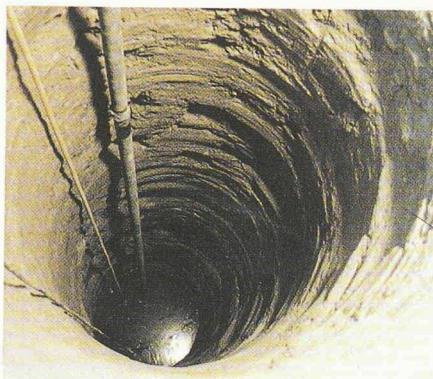
A mesure que la profondeur de forage augmentait, la stabilité de la paroi des trous forés se détériorait en raison du caractère incomplet des colonnes de jetting, des courants d'eau souterrains ayant, en effet, délavé les injections au ciment fraîches lors de leur exécution. Un bétonnage et un forage ultérieurs permirent de combler le hors-profil, entraînant une diminution des infiltrations d'eau. Les pieux forés furent scellés et ancrés par 4 goujons en acier rond dans la roche granitique jusqu'à une profondeur d'environ 50 cm (fig. 7). Enfin, l'armature de pieux usuelle fut réalisée avec des fers en spirale et des fers longitudinaux et le bétonnage au tube se déroula sans problème particulier.

Fig. 7. – Forage non tubé ; profondeur : environ 12 m.
(Photo A. von Glutz.)

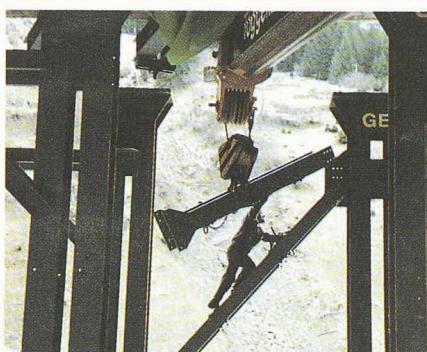
Fig. 9. – Montage des entretoises.
(Photo A. von Glutz.)

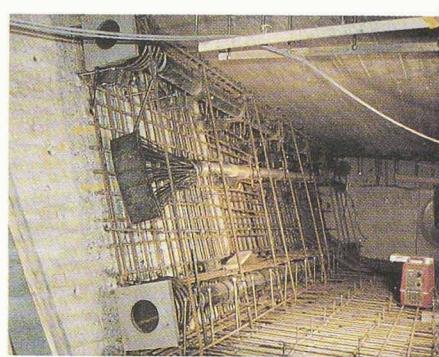
Fig. 10. – Renforcement du caisson : précontrainte et armature.
(Photo A. von Glutz.)

précontrainte longitudinaux avec des renforts massifs en béton près des culées nord et sud et près de la pile J dans le caisson du pont. Pour mener à bien cette tâche, on commença par installer un éclairage intérieur et agrandir l'accès existant près de la culée sud. Pour la culée nord, un accès fut créé.

Le goujonnage entre le béton existant et les renforts (dalles de compression, poutres longitudinales et entretoises) put se faire relativement aisément à l'aide de goujons Hilti avec écrous à capuchon ou goujons d'ancre adhésifs en acier III.

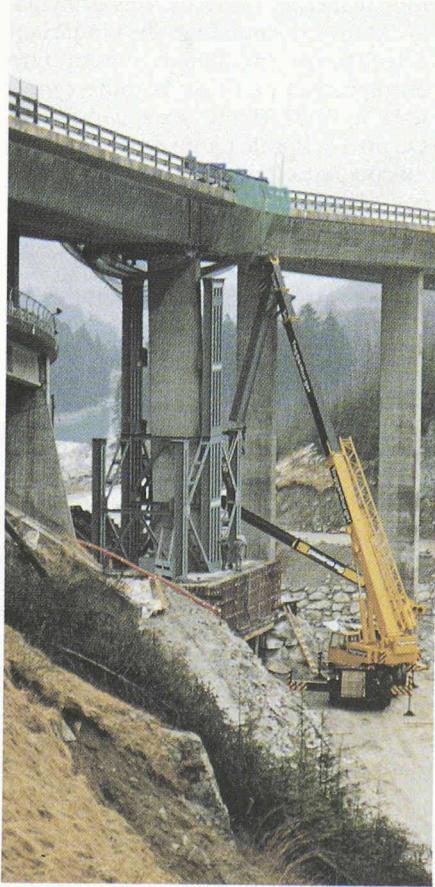
Fig. 8. – Montage de l'échafaudage à partir de la route de chantier sur la rive gauche, à l'aide d'une grue sur pneus.
(Photo A. von Glutz.)

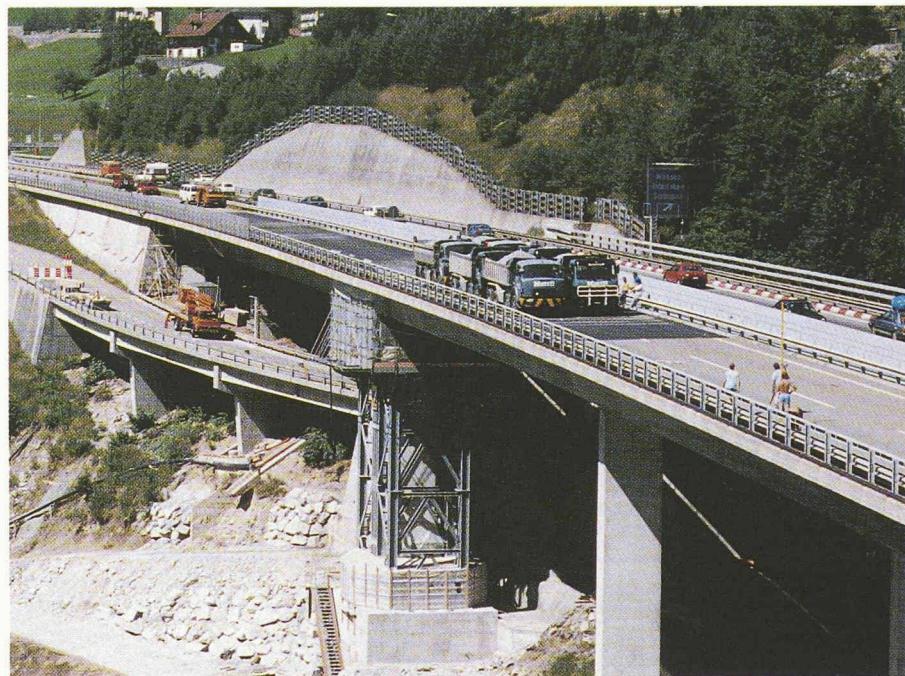
Le géomètre a également mesuré le comportement du pont pour divers cas de charge lors de l'essai de charge 1 effectué le 14 juillet 1988 (fig. 14).

Fig. 14. – Essai de charge avec six camions à quatre essieux, juillet 1988.

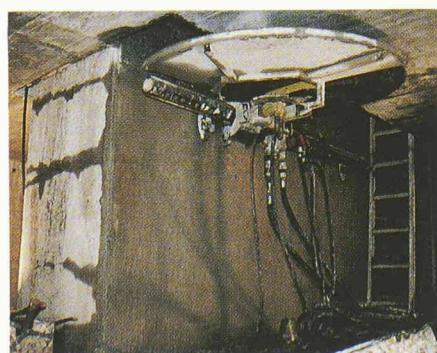
Fig. 13. – Travaux de perçage et de fraîsage du pied de la pile en vue du montage de l'appui glissant. (Dessin A. von Glutz.)

pile, un règlement spécial fut adopté prévoyant un horaire de travail de 03h00 à 10h00 ou 12h00 du matin. Afin de pouvoir établir des prévisions réalisistes se rapportant spécifiquement aux pentes à surveiller, les experts en avalanches effectuèrent, le 11 avril 1988, des examens de la couche de neige (profil de battage, profil de la couche et coin de glissement) sur l'arête supérieure du bassin versant des Diederberge, à 2420 m d'altitude. Une comparaison avec le profil d'enneigement de Güttsch, à 6 km au sud des Diederberge dans la région d'Andermatt, révéla par analogie la mauvaise couche située par dessous (couche de neige mouvante et granuleuse d'une résistance de 3 kg seulement), si bien qu'en cas de réchauffement, il fallait s'attendre à un glissement de la masse de neige. Le travail au pied de la pile ne put donc être autorisé que par risque d'avalanche de 0-1 et de 06h00 et 14h00 au plus tard. La persistance des basses températures, permit les travaux de forage et de fraisage au pied de la pile et la pose de l'appui glissant du 15 au 22 avril 1988 (fig. 13).
