Artikel: La reconstruction et l'assainissement du pont sur la Reuss à Wassen

La reconstruction et l'assainissement du pont sur la Reuss à Wassen

Le principe général pour la reconstruction du pont sur la Reuss à Wassen, endommagé par les intempéries d'août 1987, a été étudié par le professeur C. Menn ; il prévoyait de remplacer la fondation affaissée de la pile J par une

PAR E. BRÄM, ZÜRICH

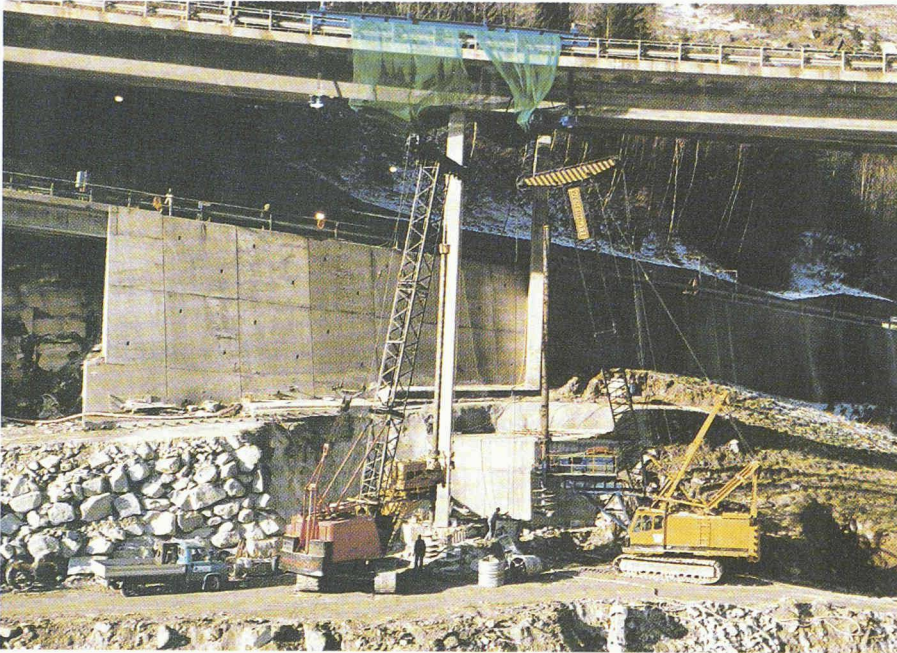
Fig. 5. – Deux engins en train de forer les pieux.

L'exécution des quatre pieux forés de 120 cm de diamètre pour la nouvelle fondation, juste à côté de l'ancienne fondation affaissée, a nécessité des soins particuliers. Le sous-sol était composé dans la partie supérieure de matériaux remblayés mélangés à des blocs de pierre et de béton et dans la partie inférieure, d'une moraine naturelle parsemée de gros blocs en granite de l'Aar très dur. Devant le danger d'un nouvel affaissement de la fondation existante, suite à des ébranlements liés au travail de trépanage ou à un foisonnement du terrain environnant, il a fallu choisir un procédé évitant à tout prix des tassements supplémentaires.

On a donc opté pour le procédé de forage rotatif sans tubage. Afin de solidifier le terrain environnant et les parois des trous de forage, on a réalisé pour chaque pieu une couronne de huit pieux jettés atteignant le rocher en place ; les forages pouvaient alors être entrepris à l'intérieur de cette protection. Les engins de forage utilisés ont été deux pelles mécaniques lourdes

équipées d'agréats de forage rotatifs avec outils en métal dur. Le forage s'est révélé extrêmement long et pénible ; les outils accrochaient à tout moment aux blocs entamés, provoquant des sollicitations brusques et endommageant les engins. En travaillant vingt-quatre heures sur vingt-quatre, les quatre pieux forés de 11 m ont quand même pu être terminés en un peu plus de six semaines. Les pieux forés furent reliés, deux par deux, par des poutres-parois massives situées perpendiculairement au pont et servant d'appui à la nouvelle fondation. Il s'est créé ainsi sous la nouvelle fondation un espace de travail qui a servi plus tard au découpage de la pile J juste en dessous, tandis que les zones situées à l'extérieur étaient à nouveau remblayées.

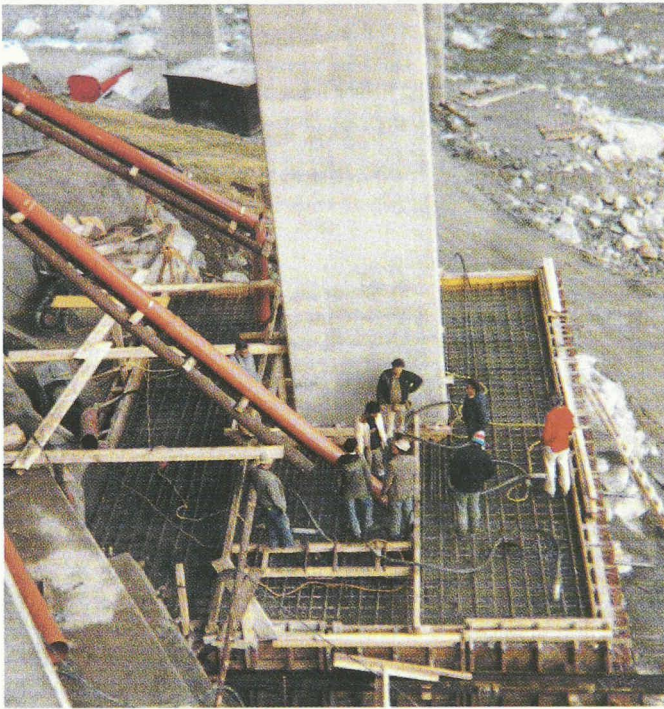
Fig. 6. – Bétonnage de la nouvelle fondation.
(Photo R. Kalbermatten.)

Quelques problèmes de coffrage et de bétonnage se sont posés pour la réalisation de la nouvelle fondation de 8×12 m et de 3 m de haut. Du fait qu'elle a été bétonnée directement contre le terrain et que l'évidement pour la pile faisait obstacle, il n'était pas possible de lier les coffrages latéraux par des tiges continues. Les poussées de béton élevées furent donc reprises par des barres à traction placées en biais vers le bas ainsi que par une construction métallique fixée dans les poutres-parois déjà mentionnées. Pour éviter des fissures de tassement dans la zone de l'armature supérieure pendant la prise du béton, on a choisi un facteur eau/ciment relativement faible de 0,46, et on a bétonné en deux étapes pendant deux jours consécutifs. Le béton, fluidifié par adjonction de Sikament fut amené à la fondation

depuis la route cantonale située au-dessus, par des tuyaux-glissières en provenance directe des camions-malaxeurs (fig. 6). Malgré le retard dû aux travaux de pilotage, la fondation d'environ 300 m^3 put encore être achevée juste avant Noël 1987.

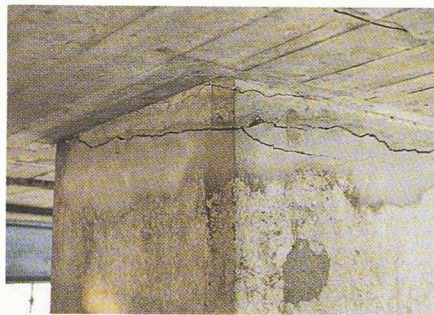
Fig. 11. - Fissures en tête de pilier.
(Photo A. von Glutz.)

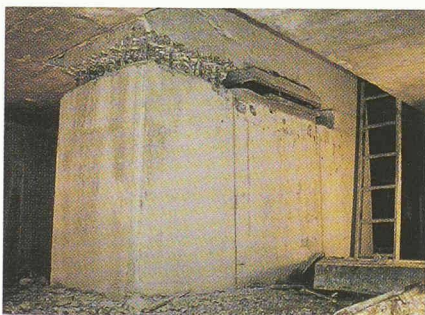
Fig. 13. - Appui glissant dans la pile.
(Photo A. von Glutz.)

La première mesure a consisté à installer horizontalement à la hauteur du guidage inférieur de la pile deux vérins hydrauliques lourds capables de reprendre l'importante force horizontale qui allait être libérée (fig. 12). On a ensuite entaillé, à la hauteur du découpage prévu et au milieu de la pile, une niche traversante où l'on a placé de manière serrée un appui glissant solide (fig. 13).

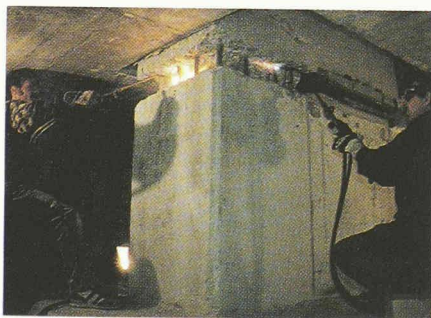
Fig. 14. - Réchauffement et découpage de l'armature de traction.
(Photo A. von Glutz.)

- dans la zone de traction, on a d'abord dégagé les aciers d'armature verticaux sur environ 10 cm; ensuite, tous les aciers ont été chauffés à l'aide de plusieurs chalumeaux jusqu'à incandescence et ainsi amenés à écoulement, ce qui a peu à peu provoqué l'ouverture d'une fente horizontale de 3 mm (fig. 14); après l'arrêt de ce processus, on a complètement coupé les aciers et découpé la zone de traction sur toute la hauteur de la niche;
- pour la zone de compression on a choisi la méthode d'oxycoupage avec lances thermiques. Ce procédé génère des températures d'environ 4000° permettant à l'acier et au béton d'entrer en fusion et donc d'être enlevés. En affaiblissant systématiquement la section résiduelle de la pile depuis les trois côtés accessibles, on a réussi à asseoir la pile sur l'appui glissant sans aucun choc (fig. 15).

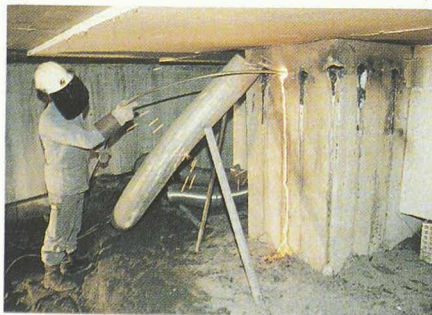
Fig. 15. - Enlèvement de la zone de compression de la pile par mise à fusion.
(Photo L. Buscarlet.)

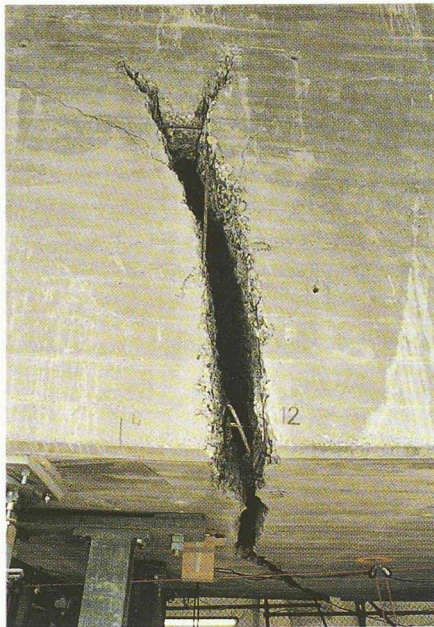
Fig. 16. - Elargissement des fissures principales. (Photo L. Buscarlet.)

Avant le début du levage, les fissures principales béantes ont été élargies de manière à leur permettre de se refermer sans blocage. Par le procédé hydrodynamique, c'est-à-dire au moyen d'un jet d'eau de 2000 bars de pression, on a enlevé 2 à 3 cm du béton aux deux lèvres des fissures et on a coupé au chalumeau les moignons proéminents des aciers d'armature (fig. 16).

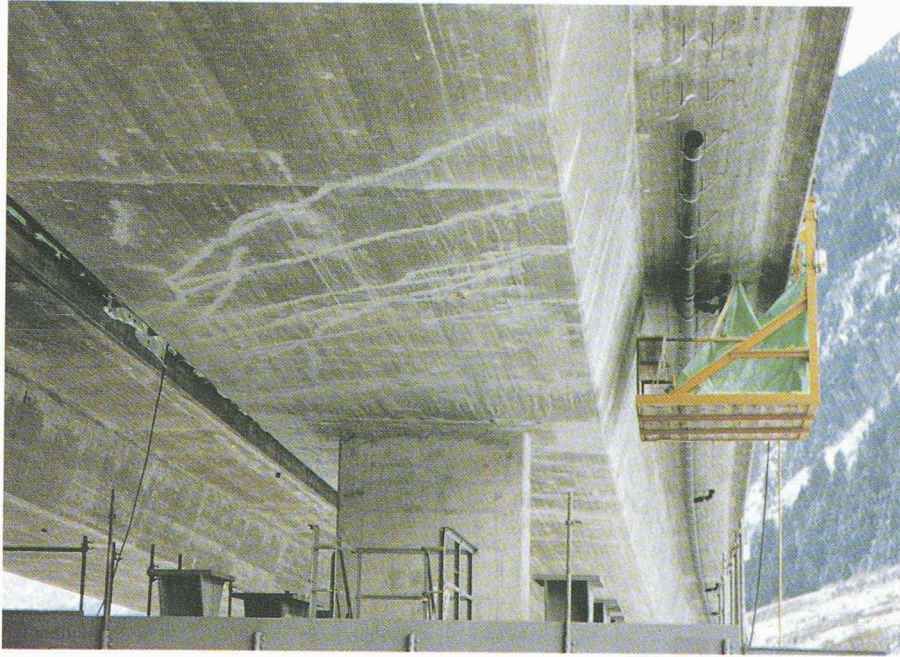
Fig. 19. – Conduite d'évacuation d'eau et fissures injectées dans la superstructure et la tête de pile. (Photo A. von Glutz.)

que du remplacement des glissières et du système d'évacuation des eaux. En même temps, on a injecté de la résine synthétique dans les fissures encore visibles dans les consoles du pont, dans les zones de la pile J et des piles voisines.

Vers les têtes de consoles, la couche supérieure de béton, dégradée par la pénétration de sel, fut enlevée par le procédé hydrodynamique, les anciens potelets des glissières furent dégagés par forage, et le profil théorique fut rétabli au moyen d'un mortier spécial. Par la suite, on a pu fixer les nouveaux potelets des glissières au moyen de goujons d'ancrage adhésifs. Les sacs existants furent remplacés par un système d'évacuation des eaux entièrement neuf comportant une conduite collectrice (fig. 19).
