Artikel: La reconstruction et l'assainissement du pont sur la Reuss à Wassen
Autor: Bräm, E.
DOI: <https://doi.org/10.5169/seals-77698>

La reconstruction et l'assainissement du pont sur la Reuss à Wassen

PAR E. BRÄM, ZÜRICH

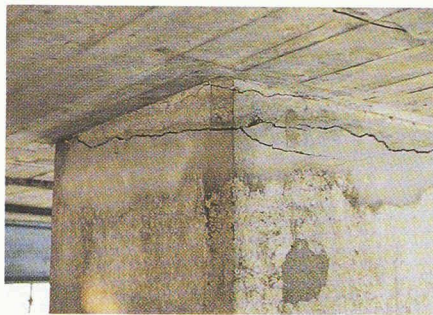
Fig. 11. - Fissures en tête de pilier.
(Photo A. von Glutz.)

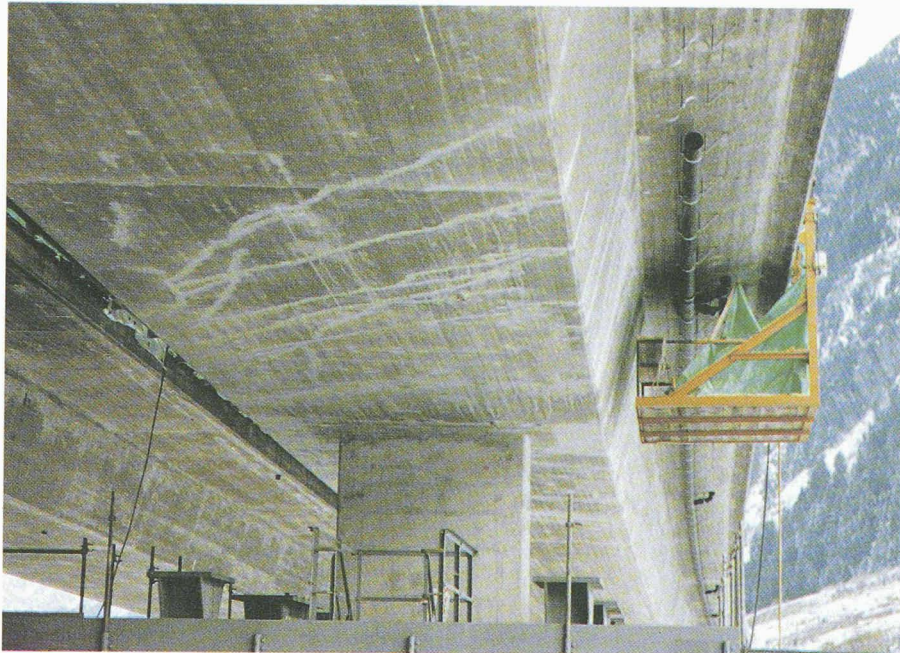
Fig. 19. – Conduite d'évacuation d'eau et fissures injectées dans la superstructure et la tête de pile. (Photo A. von Glutz.)

Vers les têtes de consoles, la couche supérieure de béton, dégradée par la pénétration de sel, fut enlevée par le procédé hydrodynamique, les anciens potelets des glissières furent dégagés par forage, et le profil théorique fut rétabli au moyen d'un mortier spécial. Par la suite, on a pu fixer les nouveaux potelets des glissières au moyen de goujons d'ancrage adhésifs. Les sacs existants furent remplacés par un système d'évacuation des eaux entièrement neuf comportant une conduite collectrice (fig. 19).
