# La reconstruction et l'assainissement du pont sur la Reuss à Wassen

Le principe général pour la reconstruction du pont sur la Reuss à Wassen, endommagé par les intempéries d'août 1987, a été étudié par le professeur C. Menn ; il prévoyait de remplacer la fondation affaissée de la pile J par une

PAR E. BRÄM, ZURICH

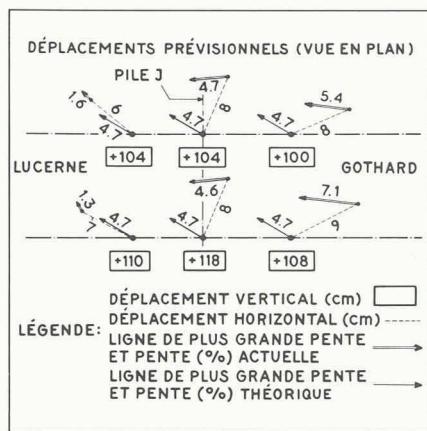
La figure 1 montre les déplacements prévisionnels déterminés pour chacun des six points d'attaque des vérins de levage. Le déplacement horizontal, le déplacement vertical ainsi que la pente et la ligne de plus grande pente de la position modifiée, sont indiqués à côté de la pente et de la ligne de plus grande pente de la position à rétablir. Ce dessin fait ressortir le fait que chaque point allait se déplacer et pivoter de manière individuelle et différente pendant l'opération de levage ; de plus, il fallait tenir compte de la marge correspondant aux tolérances d'exécution admissibles lors de la construction. Il s'agissait donc de rechercher un système de levage capable de suivre ces déplacements différents sans entraves. Un problème complémentaire était le suivant : à cause de la disposition concentrée des vérins, le procédé habituel aurait provoqué des sollicitations additionnelles dans le tablier affaibli, par certains tassements différentiels inévitables lors de la transmission de la charge sur les cales après chaque étape de levage. Au lieu de prévoir à chaque fois un vérin et une cale correspondante, la solution a consisté à installer des paires de vérins dont l'un effectuait une étape de levage et l'autre reprenait la charge sans aucune modification de hauteur ; on était ainsi prêt pour l'étape de levage suivante.

Fig. 1. – Déplacements prévisionnels.

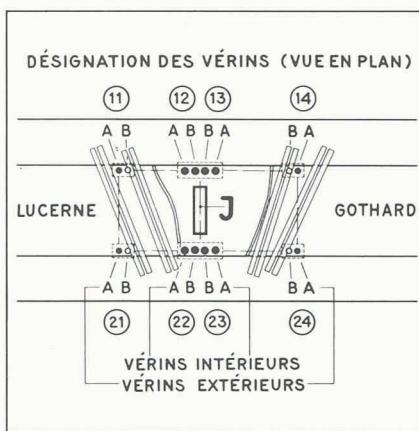
Les vérins de levage choisis ont été les modèles SPE 350 et SPE 200 avec une force respective de 3500 et 2000 kN. Les deux modèles mesurent 75 cm de hauteur et leur course de levage est de 20 cm. Ils se distinguent en outre par le fait qu'ils fonctionnent comme des piles pendulaires, grâce à leur articulation sphérique au pied et à un appui-pot à la tête ; ils étaient ainsi parfaitement à même de suivre les déplacements différents des points d'appui. Conformément à la force de levage nécessaire, il fallait, dans la zone de la pile, quatre vérins du modèle SPE 350 et, dans les travées attenantes, deux fois deux vérins du modèle SPE 200 ; compte tenu du dédoublement mentionné plus haut, seize vérins ont donc été utilisés en tout. Quant à leur positionnement, il y avait lieu d'assurer une accessibilité suffisante et de respecter la position des profilés métalliques sous le tablier faisant partie de la suspension de secours, afin de pouvoir installer au moins un des deux vérins au plus vite dans les zones concernées. Pour éviter les fausses manœuvres, les vérins ont été numérotés en marquant en plus l'une des séries par la lettre A et l'autre par la lettre B (fig. 2).

Fig. 2. – Désignation des vérins.

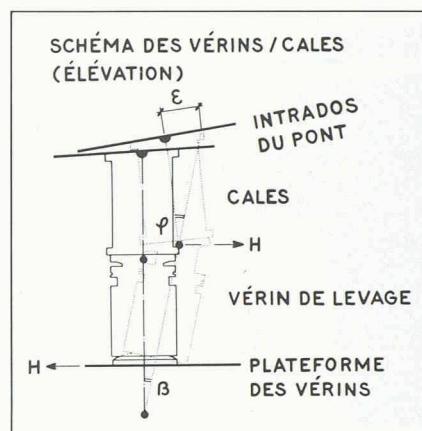
Fig. 4. – Schéma des vérins/cales.

Vu le poids considérable des vérins de 776 kg, respectivement 427 kg, il a semblé indiqué de ne pas les placer plus haut après chaque étape au fur et à mesure de la progression du levage, mais de les laisser une fois pour toutes au niveau de l'échafaudage d'appui et de réaliser la compensation de l'augmentation de la dénivellation au moyen de cales placées au-dessus et fixées solidement au caisson du tablier (fig. 3). La fixation au caisson fut réalisée par collage et tampons.

Du fait que les cales se déplaçaient et s'inclinaient légèrement avec le pont à chaque étape de levage, celles-ci furent complétées par un système suspendu formé de deux tronçons de tuyaux à paroi épaisse, usinés en forme de coin et dentelés de façon antisymétrique. Ce système permettait, par rotation réciproque, de réaliser toutes les inclinaisons susceptibles de se présenter. Il était ainsi possible de remettre les cales en position verticale après chaque étape de levage, tandis que les vérins, par ripage latéral, étaient replacés en position exactement verticale au-dessous. Les autres cales étaient constituées de tronçons de tuyau dentelés, mais parallèles ; elles étaient liées les unes aux autres par boulonnage de manière à permettre chaque fois la mise en place de l'élément supplémentaire nécessaire directement au-dessus du vérin.

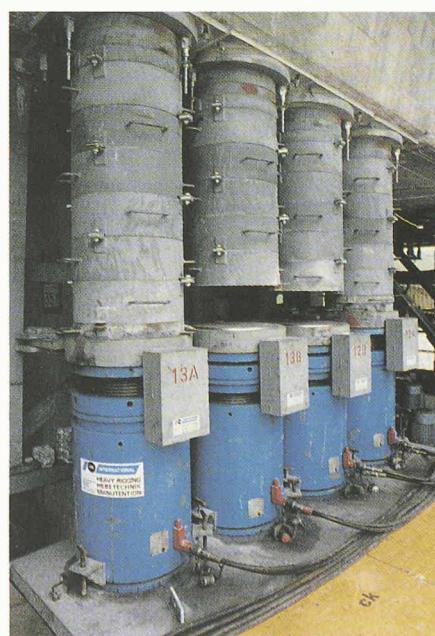
Fig. 3. – Piles de cales.

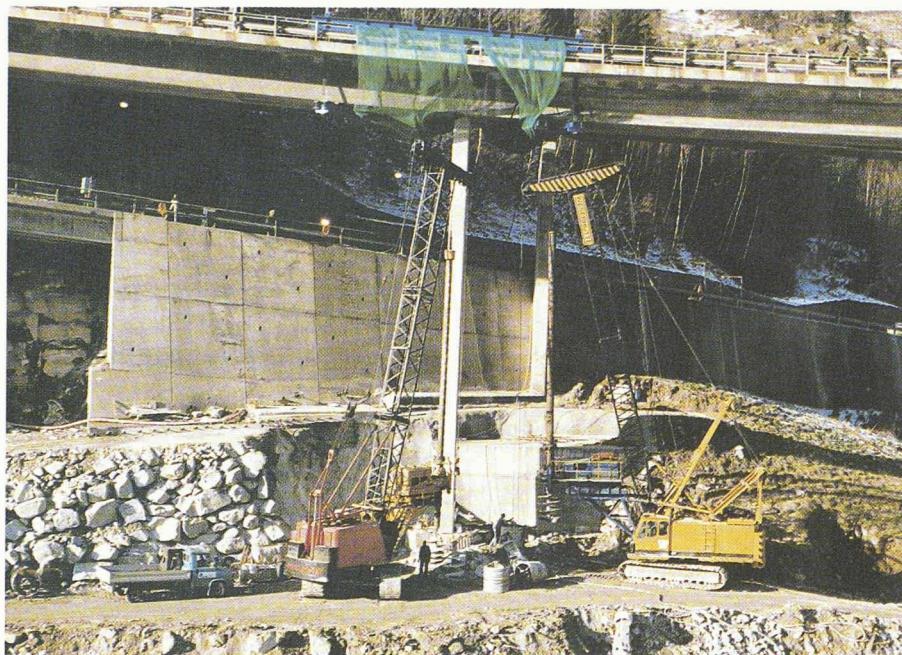
Fig. 5. – Deux engins en train de forer les pieux.

équipées d'agrégats de forage rotatifs avec outils en métal dur. Le forage s'est révélé extrêmement long et pénible ; les outils accrochaient à tout moment aux blocs entamés, provoquant des sollicitations brusques et endommageant les engins. En travaillant vingt-quatre heures sur vingt-quatre, les quatre pieux forés de 11 m ont quand même pu être terminés en un peu plus de six semaines. Les pieux forés furent reliés, deux par deux, par des poutres-parois massives situées perpendiculairement au pont et servant d'appui à la nouvelle fondation. Il s'est créé ainsi sous la nouvelle fondation un espace de travail qui a servi plus tard au découpage de la pile J juste en dessous, tandis que les zones situées à l'extérieur étaient à nouveau remblayées.

On a donc opté pour le procédé de forage rotatif sans tubage. Afin de solidifier le terrain environnant et les parois des trous de forage, on a réalisé pour chaque pieu une couronne de huit pieux jettés atteignant le rocher en place ; les forages pouvaient alors être entrepris à l'intérieur de cette protection. Les engins de forage utilisés ont été deux pelle mécaniques lourdes

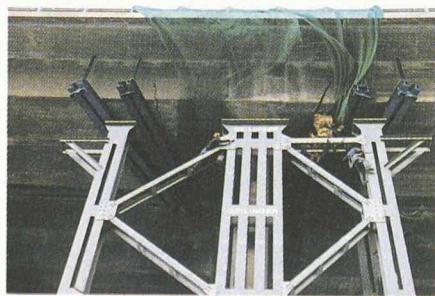
Fig. 7. – Montage de l'échafaudage.

Au mois de janvier suivant, on a monté l'échafaudage en acier (fig. 7) et aménagé la plate-forme de travail. A la mi-février, le pont a été pour la première fois vraiment assuré par les vérins mis en place sous le tablier.

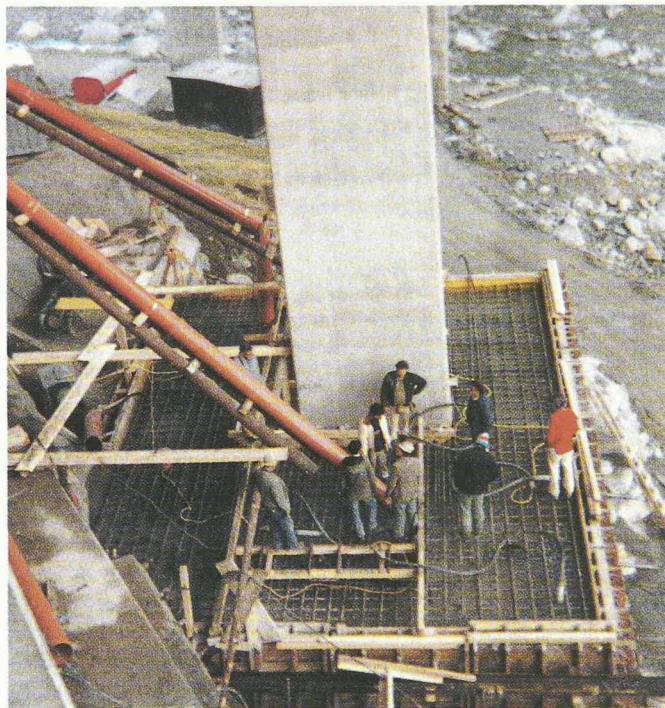
Fig. 6. – Bétonnage de la nouvelle fondation.  
(Photo R. Kalbermatten.)

Quelques problèmes de coffrage et de bétonnage se sont posés pour la réalisation de la nouvelle fondation de 8 × 12 m et de 3 m de haut. Du fait qu'elle a été bétonnée directement contre le terrain et que l'évidement pour la pile faisait obstacle, il n'était pas possible de lier les coffrages latéraux par des tiges continues. Les poussées de béton élevées furent donc reprises par des barres à traction placées en biais vers le bas ainsi que par une construction métallique fixée dans les poutres-parois déjà mentionnées. Pour éviter des fissures de tassement dans la zone de l'armature supérieure pendant la prise du béton, on a choisi un facteur eau/ciment relativement faible de 0,46, et on a bétonné en deux étapes pendant deux jours consécutifs. Le béton, fluidifié par adjonction de Sikament fut amené à la fondation

depuis la route cantonale située au-dessus, par des tuyaux-glissières en provenance directe des camions-malaxeurs (fig. 6). Malgré le retard dû aux travaux de pilotage, la fondation d'environ 300 m<sup>3</sup> put encore être achevée juste avant Noël 1987.

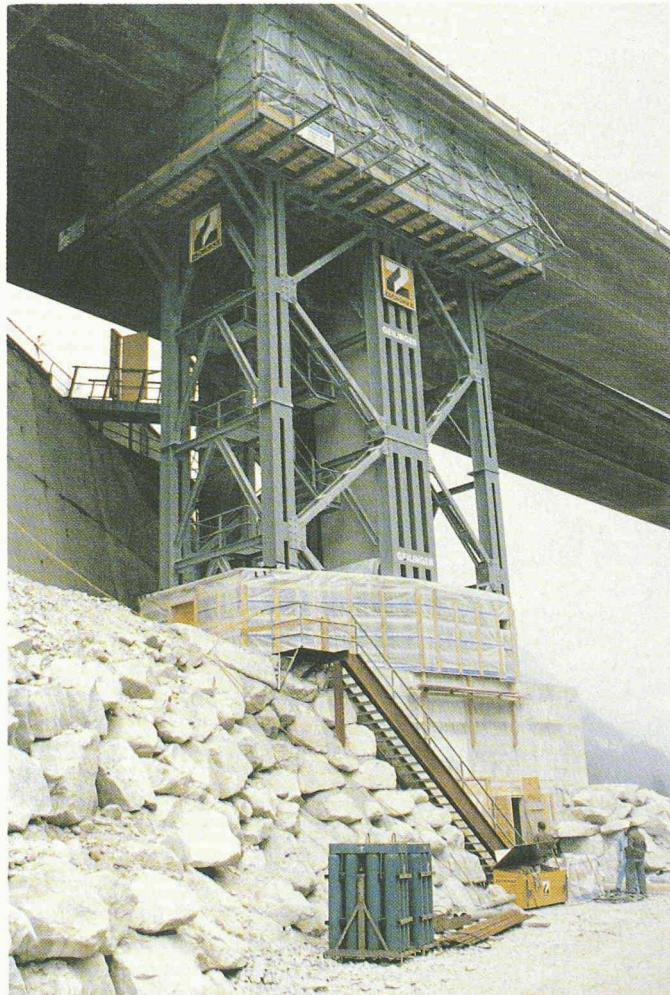
Fig. 8. – Echafaudage métallique terminé avec plate-forme des vérins.  
(Photo L. Buscarlet.)

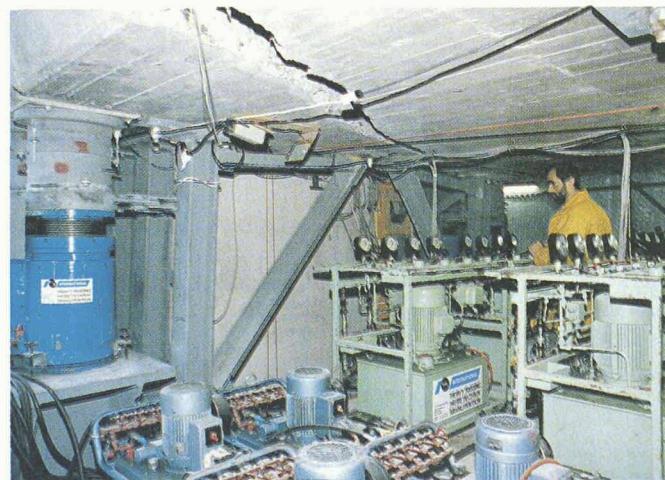
Fig. 9. – Agrégats hydrauliques et fixation horizontale d'un vérin.  
(Photo L. Buscarlet.)

A titre de fixation longitudinale, on plaça dans chacune des culées deux vérins hydrauliques en position horizontale qui empêchaient un déplacement longitudinal incontrôlé du pont; quant aux dilatations thermiques inévitables, on en a tenu compte par un dispositif de maintien de la pression hydraulique.

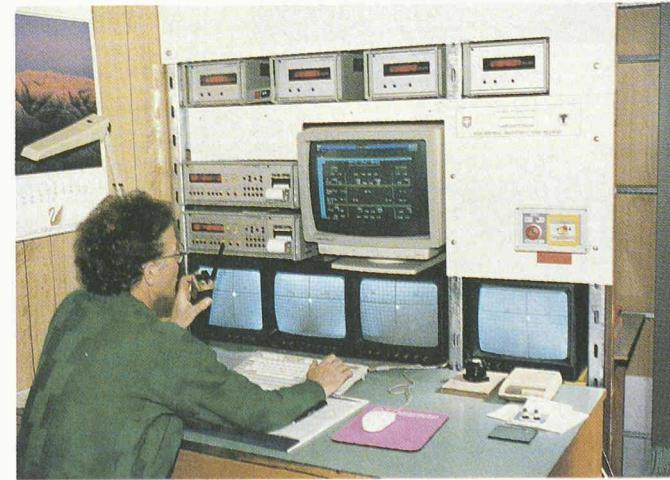
Fig. 10. – Central de mesure.  
(Photo L. Buscarlet.)

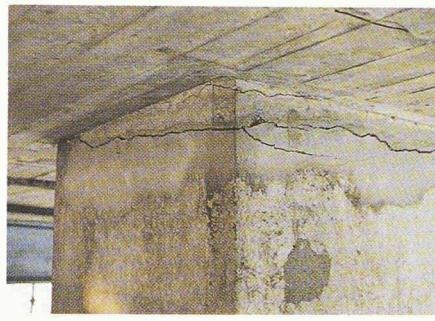
Fig. 11. - Fissures en tête de pilier.  
(Photo A. von Glutz.)

A la suite de l'affouillement pendant la crue, la fondation de la pile J avait glissé le long de la pente et s'était ainsi déplacée latéralement d'environ 70 cm et longitudinalement d'environ 15 cm. Il était à craindre que la fondation ne fût affouillée côté aval et ne s'appuyât plus sur le terrain que du côté amont. En conséquence supplémentaire, d'importants moments statiques dans le même sens s'étaient développés à la tête et au pied de la pile, moments qui avaient déjà conduit à une fissuration correspondante dans la pile (fig. 11). Pour compenser ces moments, des forces horizontales correspondantes devaient agir à la tête et au pied de la pile. Il était évident que seule la charge verticale sur la pile, diminuée mais toujours présente, empêchait des dégâts encore plus considérables, par son effet de réduction des contraintes de traction.

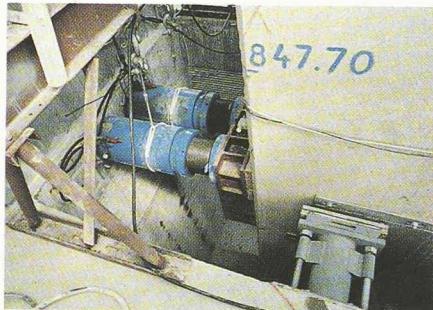
Fig. 12. - Deux vérins hydrauliques pour le guidage inférieur de la pile dans l'évidement de la nouvelle fondation.

La première mesure a consisté à installer horizontalement à la hauteur du guidage inférieur de la pile deux vérins hydrauliques lourds capables de reprendre l'importante force horizontale qui allait être libérée (fig. 12). On a ensuite entaillé, à la hauteur du découpage prévu et au milieu de la pile, une niche traversante où l'on a placé de manière serrée un appui glissant solide (fig. 13).

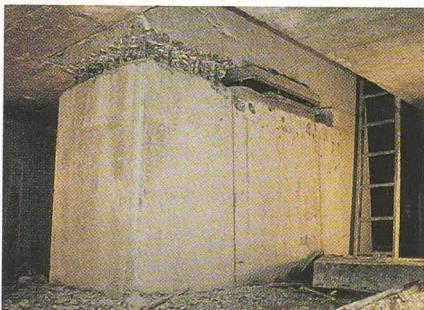
Fig. 13. - Appui glissant dans la pile.  
(Photo A. von Glutz.)

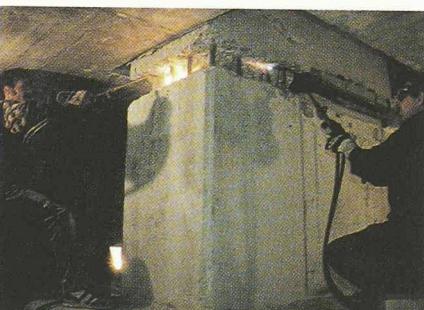
Fig. 14. - Réchauffement et découpage de l'armature de traction.

- dans la zone de traction, on a d'abord dégagé les aciers d'armature verticaux sur environ 10 cm; ensuite, tous les aciers ont été chauffés à l'aide de plusieurs chalumeaux jusqu'à incandescence et ainsi amenés à écoulement, ce qui a peu à peu provoqué l'ouverture d'une fente horizontale de 3 mm (fig. 14); après l'arrêt de ce processus, on a complètement coupé les aciers et découpé la zone de traction sur toute la hauteur de la niche;
- pour la zone de compression on a choisi la méthode d'oxytcoupage avec lances thermiques. Ce procédé génère des températures d'environ 4000° permettant à l'acier et au béton d'entrer en fusion et donc d'être enlevés. En affaiblissant systématiquement la section résiduelle de la pile depuis les trois côtés accessibles, on a réussi à asseoir la pile sur l'appui glissant sans aucun choc (fig. 15).

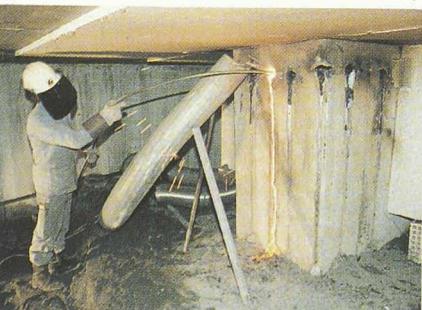
Fig. 15. - Enlèvement de la zone de compression de la pile par mise à fusion.  
(Photo L. Buscarlet.)

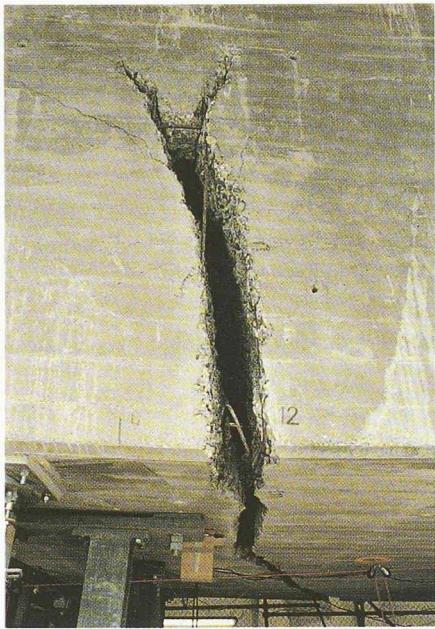
Fig. 16. - Elargissement des fissures principales.  
(Photo L. Buscarlet.)

Avant le début du levage, les fissures principales béantes ont été élargies de manière à leur permettre de se refermer sans blocage. Par le procédé hydrodynamique, c'est-à-dire au moyen d'un jet d'eau de 2000 bars de pression, on a enlevé 2 à 3 cm du béton aux deux lèvres des fissures et on a coupé au chalumeau les moignons proéminents des aciers d'armature (fig. 16).

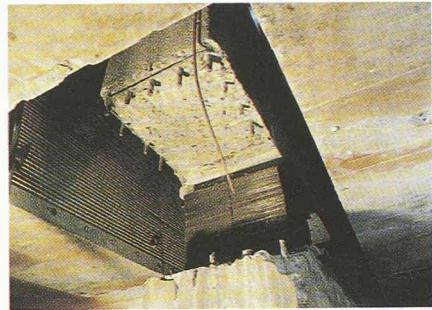
Fig. 18. - Pile de sécurité en tôles d'acier entre pile et moignon de pile.  
(Photo L. Buscarlet.)

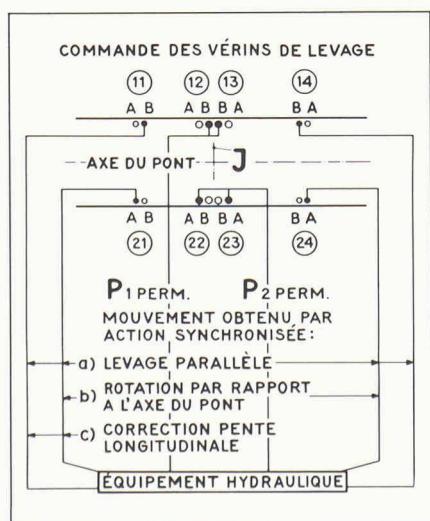
Fig. 17. - Pilotage des vérins de levage.

Afin de pouvoir respecter ces critères de façon optimale, les vérins de levage ont été pilotés comme suit (fig. 17). De chaque côté du pont on a exercé une force permanente P1 et P2, sur le tablier, au moyen des vérins de levage intérieurs (n°s 12 et 13, respectivement 22 et 23, à chaque fois A ou B) par le biais de valves hydrauliques de surpression. Ces forces étaient équilibrées de manière à correspondre au poids propre du tablier entre les fissures principales, plus une partie du poids des travées attenantes; à elles seules, elles ne suffisaient pas à déclencher un soulèvement. Le levage ne fut obtenu que par l'action des vérins extérieurs (n°s 11, 14, 21, 24) qui avaient à supporter le reste du poids des travées attenantes. De cette manière, il était possible de maintenir continuellement à l'intérieur des valeurs désirées les efforts tranchants dans les zones affaiblies. Ce pilotage a permis d'obtenir un levage régulier et parallèle par l'actionnement de tous les quatre vérins extérieurs (n°s 11, 14, 21, 24, A ou B) (cas a). En actionnant les vérins extérieurs d'un côté du pont seulement (n°s 11 et 14 ou 21 et 14), on obtenait une rotation du tablier par rapport à son axe longitudinal (cas b), et en n'utilisant que les vérins de part et d'autre de la pile (n°s 11 et 21 ou 14 et 24) on pouvait corriger le cas échéant le profil longitudinal du pont (cas c).

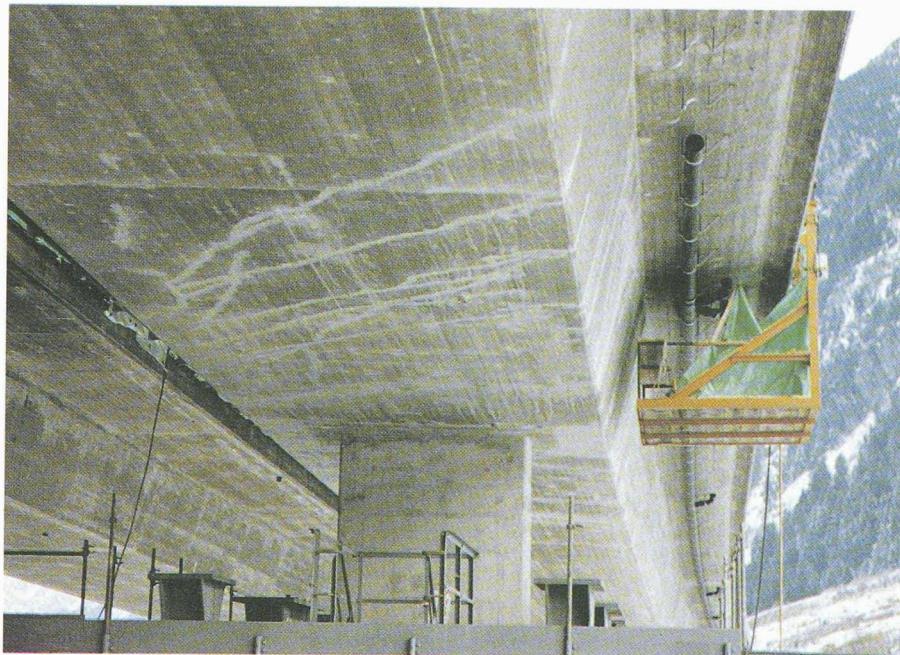
Fig. 19. – Conduite d'évacuation d'eau et fissures injectées dans la superstructure et la tête de pile.  
(Photo A. von Glutz.)

que du remplacement des glissières et du système d'évacuation des eaux. En même temps, on a injecté de la résine synthétique dans les fissures encore visibles dans les consoles du pont, dans les zones de la pile J et des piles voisines.

Vers les têtes de consoles, la couche supérieure de béton, dégradée par la pénétration de sel, fut enlevée par le procédé hydrodynamique, les anciens potelets des glissières furent dégagés par forage, et le profil théorique fut rétabli au moyen d'un mortier spécial. Par la suite, on a pu fixer les nouveaux potelets des glissières au moyen de goujons d'ancrage adhésifs. Les sacs existants furent remplacés par un système d'évacuation des eaux entièrement neuf comportant une conduite collectrice (fig. 19).
