# Façades et carbonatation

## Faux problèmes, vraies solutions

Par Erik Langlo,  
ingénieur civil dipl.  
EPFZ/SIA-ASIC,  
Corinne van  
Cauwenberghe,  
ingénieur industriel  
en construction SIA,  
Perreten & Milleret SA,  
rue Jacques-Grosselin 21,  
1227 Carouge

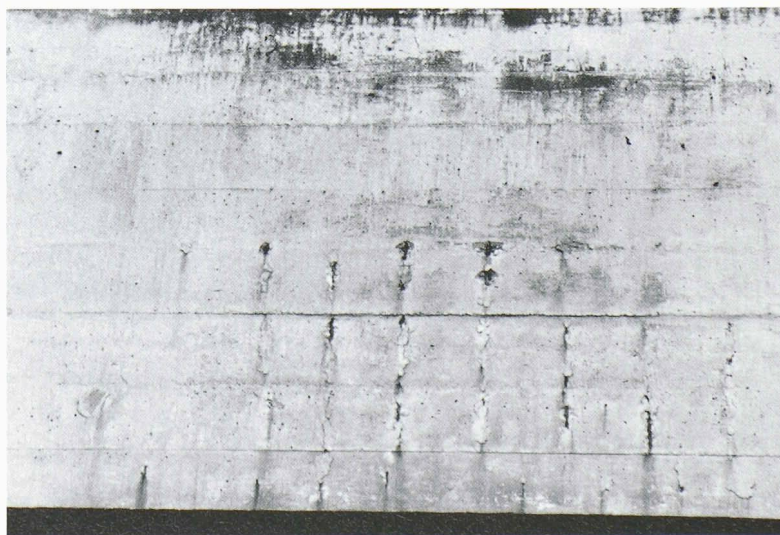
En présence d'eau, la corrosion des aciers peut donc s'amorcer. Or, l'oxydation du fer provoque le gonflement de celui-ci qui, s'il n'est pas contre-carré par la résistance du béton d'enrobage, entraîne la fissuration et l'éclatement du recouvrement. Cette fissuration favorise la pénétration de l'eau et accroît le danger d'oxydation de l'acier, un processus irréversible est engagé (fig. 1).

Fig. 1. – Effet de la carbonatation lorsque l'enrobage des armatures est insuffisant.

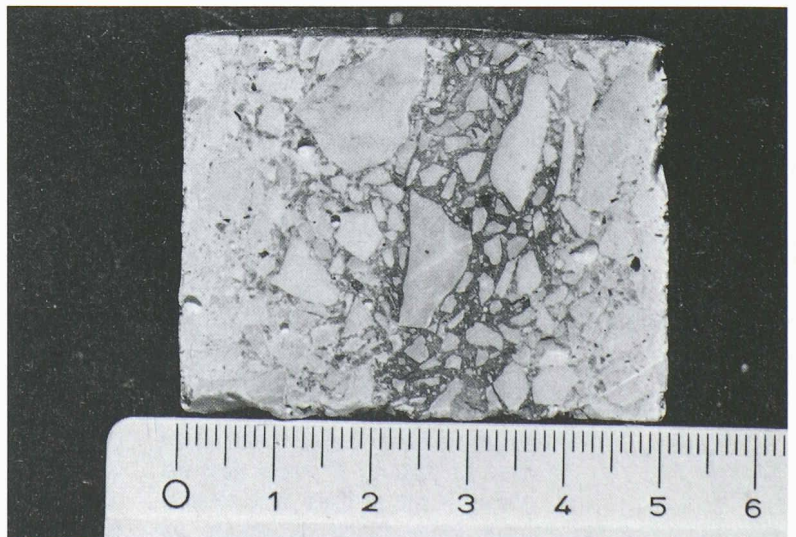
Une deuxième campagne d'essais visait à tester différents systèmes de protection qui pourraient pallier une qualité de béton insuffisante (fig. 3). De nombreux produits vendus sur le marché sont dits «anticarbonatation». Parmi eux, certains sont caractérisés par un coefficient de perméabilité au CO<sub>2</sub> (μ CO<sub>2</sub>) supérieur à 1 000 000, dé-

Fig. 3. – Résultat de la carbonatation sur un échantillon de béton préfabriqué. Profondeur de carbonatation de 6,5 mm maximum après vingt-cinq jours d'essai accéléré

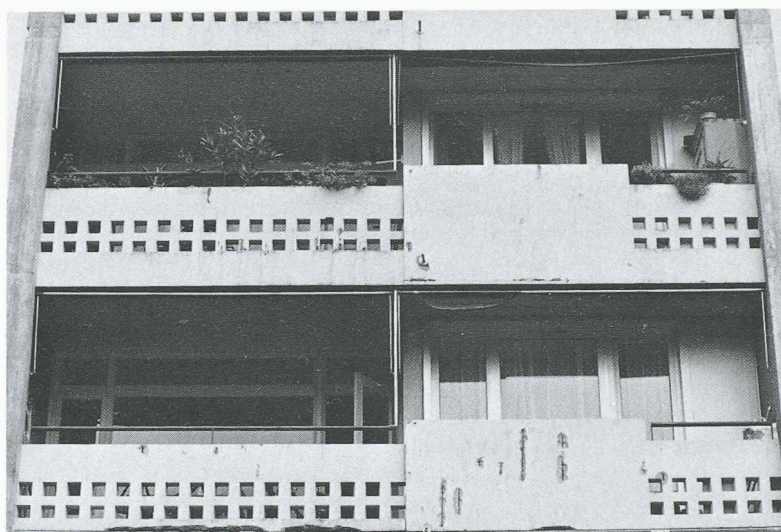
Fig. 4. — Parapets de balcon dégradés par la corrosion des armatures situées en zone carbonatée

Les différentes méthodes d'assainissement peuvent être illustrées par l'exemple des parapets de balcons des tours de Carouge (fig. 4). Ces parapets, ajourés de trous de  $14 \times 14$  cm, sont porteurs de la dalle de balcon. Des fers d'armature sont visibles en surface, dans certains trous et dans la partie inférieure proche de la

goutte pendante. Les dégradations visibles sont dues à la carbonatation et à la trop faible épaisseur de recouvrement des armatures.

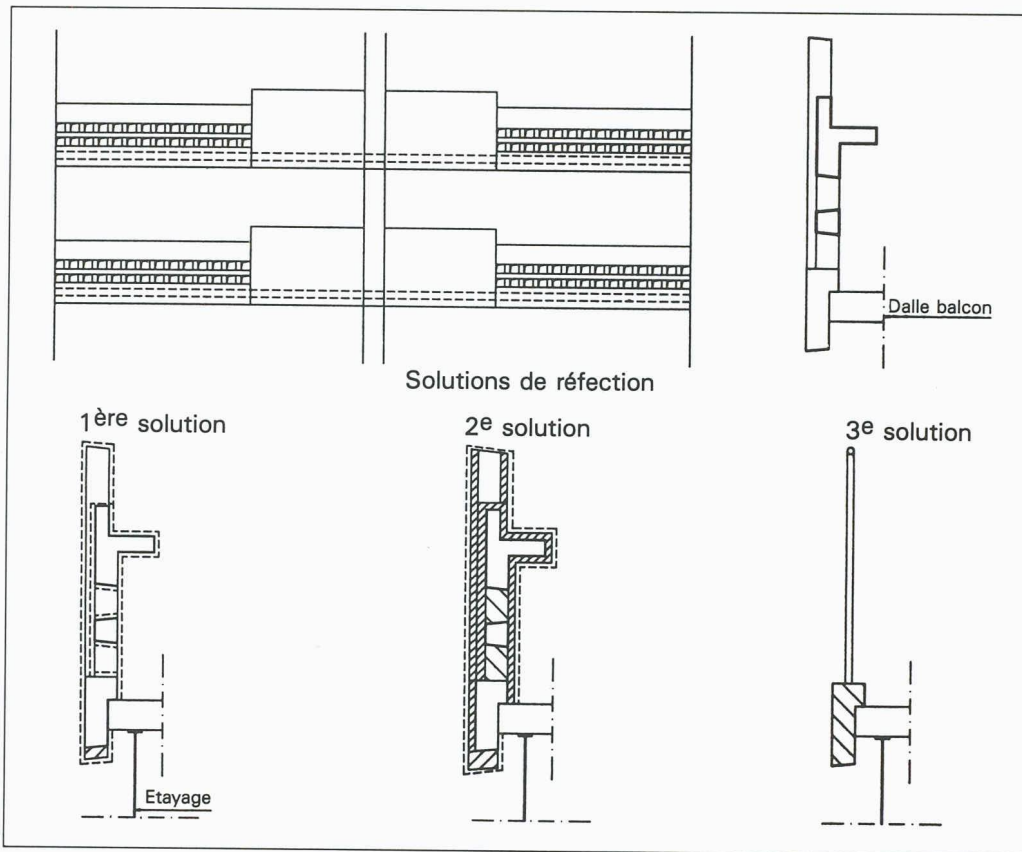
Fig. 5. – Illustration des différentes solutions de réfection des parapets

Les méthodes d'assainissement envisagées selon la figure 5 sont de trois types.

- 1<sup>re</sup> solution: dégagement et traitement des armatures corrodées, puis application d'une protection contre la carbonatation, sous forme d'enduit-peinture après le ragréage et la surface au mortier.
- 2<sup>e</sup> solution: dégagement et traitement des armatures, projection de microbéton et application d'une peinture anticarbonatation.
- 3<sup>e</sup> solution: démolition des parapets, construction d'un sommier pour reprendre la dalle et mise en place de nouveaux parapets métalliques ou en verre.

La première solution est une méthode couramment utilisée pour l'assainissement de béton carbonaté. Elle s'applique parfaitement dans le cas de bandeaux ou contre-cœurs et a pour avantage de ne pas modifier l'esthétique de la façade si ce n'est dans le choix des couleurs. Elle est souvent la moins onéreuse et si elle est effectuée dans de bonnes conditions, la durée de vie peut être estimée à une quinzaine d'années. Dans le cas qui nous préoccupe, elle est réalisable mais la présence des trous la rend plutôt hasardeuse.

La deuxième solution offre une durabilité plus grande. Du point de vue esthétique par contre, elle alourdit sensiblement les éléments; elle est, de ce fait, mieux adaptée à de grandes surfaces telles qu'en présentent les piles de ponts ou les murs aveugles. Dans le bâtiment, elle nécessite bien souvent la dépose et la modification de la ferblanterie ou de l'étanchéité.

La troisième solution apporte des modifications importantes à l'architecture du bâtiment mais offre une bonne garantie de durabilité. En outre, tandis que les deux premières solutions ne peuvent être réalisées qu'en période sans risque de gel, soit d'avril à octobre, à moins de prendre des précautions spécifiques, celle-ci ne nécessite pas l'interruption des travaux en hiver.
