**Artikel:** Le grand séisme du Hanshin du 17 janvier 1995

Par Martin G. Koller, ing.dipl. EPFZ/SIA-ASIC, Dr. ès sc. techn., Résonance Ingénieurs-conseils rue J.-Grosselin 21, 1227 Carouge Jost A. Studer, ing.dipl. EPFZ/SIA, Studer Engineering, Steinwiesstr. 30, 8032 Zurich Thomas Wenk, ing.dipl. EPFZ/SIA Institut de statique et de construction, EPFZ, 8093 Zurich Texte français: Pierre A. Bettens, ing.civil EPFL,

# Le grand séisme du *Hanshin* du 17 janvier 1995

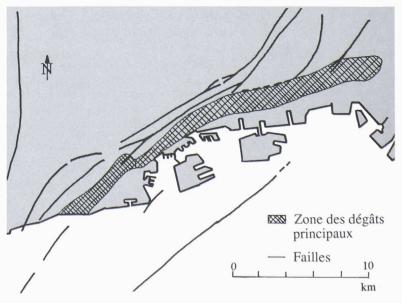
La rupture devrait se trouver plutôt le long des segments de faille déjà connus, c'est-à-dire en bordure nord-ouest de la ville (fig. 3). Le fait que la zone des dégâts principaux soit très étroite serait dû plutôt à des effets de site. Mais pourquoi les zones remblayées ne présentent-elles pas les plus gros dégâts, comme on peut le constater d'habitude?

Fig. 3. – Extrait agrandi de la figure 1

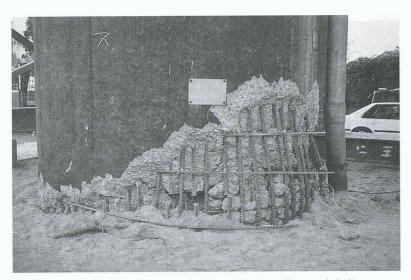
Fig. 8. – Armatures rompues et tordues au pied d'un pilier rond de l'autoroute express du Hanshin

La figure 8 montre un cas typique de dégâts dus à des efforts considérables à la base d'un pilier (environ 1 m au-dessus de la semelle coiffant les

pieux). Dans le cas particulier, il s'agit d'un pilier en béton armé de 3,10 m de diamètre, du même type que ceux du tronçon renversé de la route express du Hanshin. Le cas de figure en question représente vraisemblablement le stade initial des dégâts qui ont conduit au renversement de l'ouvrage. L'armature verticale est constituée de deux à trois couches de barres de 35 mm, avec une distance de 10 cm entre les barres. Comme on peut le voir au centre de la figure 8, quelques-unes de ces barres sont rompues à l'endroit des raccords par soudure bout à bout. D'autres se sont pliées sous des effets de compression. Les étriers circulaires de 16 mm de diamètre sont distants de 30 cm. Pour des piliers de 3,10 m de diamètre, avec par conséquent des courbures relativement faibles, l'effet de cerce des étriers est certainement insuffisant. Ainsi, le comportement fragile à la rupture est la cause du manque de réserve aux sollicitations extraordinaires engendrées par le tremblement de terre. Pour avoir un meilleur com- 14 portement «ductile» des piliers, il aurait fallu prévoir des étriers mieux dimensionnés, et disposer les soudures des armatures verticales en dehors de la zone d'articulation plastique du pied du pilier.

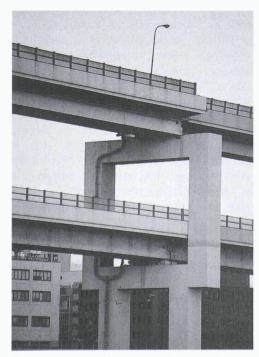
Fig. 12. – Porteur du pont supérieur sur le point de tomber

zones d'appui trop courtes. Ce fut aussi le cas à Kobe. La figure 11 montre la chute d'un ouvrage en courbe de la voie express du *Hanshin*. La figure 12 montre une poutre sur le point de tomber pour la voie supérieure d'un pont reposant sur un pilier en forme de cadre. Dans ce cas, la zone d'appui relativement large a évité le pire. Cependant, sur plusieurs autres tronçons, les porteurs sont tombés de leurs supports.
