# Le grand séisme du *Hanshin* du 17 janvier 1995

Par Martin G. Koller,  
ing.dipl. EPFZ/SIA-  
ASIC, Dr. ès sc.  
techn.,  
Résonance  
Ingénieurs-conseils  
SA,  
rue J.-Grosselin 21,  
1227 Carouge  
Jost A. Studer,  
ing.dipl. EPFZ/SIA,  
Studer Engineering,  
Steinwiesstr. 30,  
8032 Zurich  
Thomas Wenk,  
ing.dipl. EPFZ/SIA  
Institut de statistique  
et de construction,  
EPFZ, 8093 Zurich  
Texte français:  
Pierre A. Bettens,  
ing.civil EPFL,  
Genève

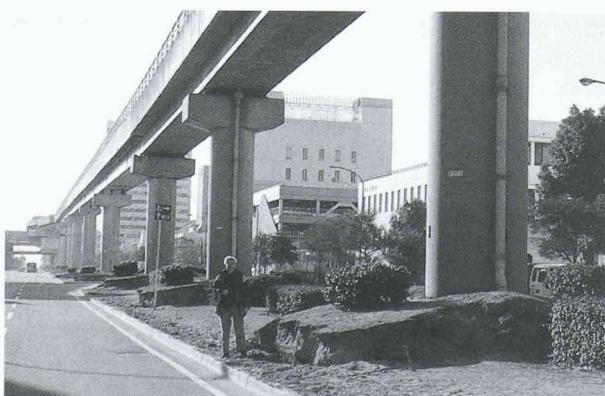
Un chemin de fer surélevé parcourt l'île artificielle de *Port-Island*. La figure 4 montre un gros affaissement de presque 1 m à proximité des piliers. Vu ses fondations profondes, celui-ci, comme la superstructure de la voie ferrée, n'a pas été endommagé, pas plus que les constructions à l'arrière-plan. La figure 5 montre les dégâts sur l'un des nombreux murs du port. Les déformations horizontales mesurent plusieurs mètres. Vu leurs fondations profondes, les bâtiments en retrait sont restés pratiquement intacts.

Fig. 4. – Tassement quasiment homogène à l'intérieur de *Port-Island* dû à la liquéfaction du sol

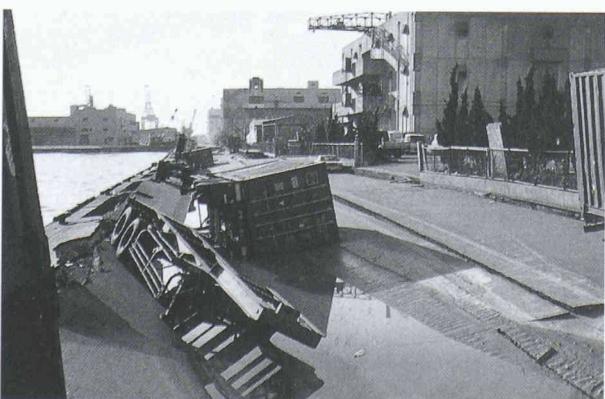
Fig. 5. – Déplacements horizontaux et verticaux du sol dus à la rupture d'un mur de quai dans le port de *Port-Island*

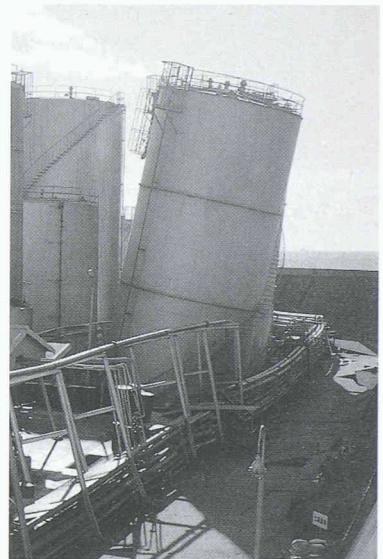
Fig. 6. – Réservoir incliné par suite de la liquéfaction du sol, mais sans pertes du contenu

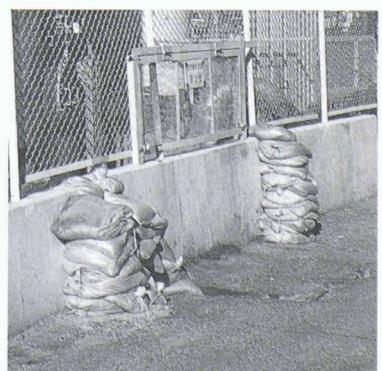
Fig. 7. – Sacs de sable utilisés pour colmater les fissures d'un bassin de rétention dans un parc de réservoirs

Un seul incident sérieux nous a été rapporté: il s'agissait d'une fuite sur la vanne d'une conduite qui a nécessité l'évacuation de la population dans un rayon de deux ou trois kilomètres. Enfin, si l'on a pu constater ici et là des fissures dans les semelles et les parois des bassins de rétention (fig. 7), celles-ci sont restées sans conséquences, puisqu'il n'y a pas eu de fuite sur les réservoirs eux-mêmes.

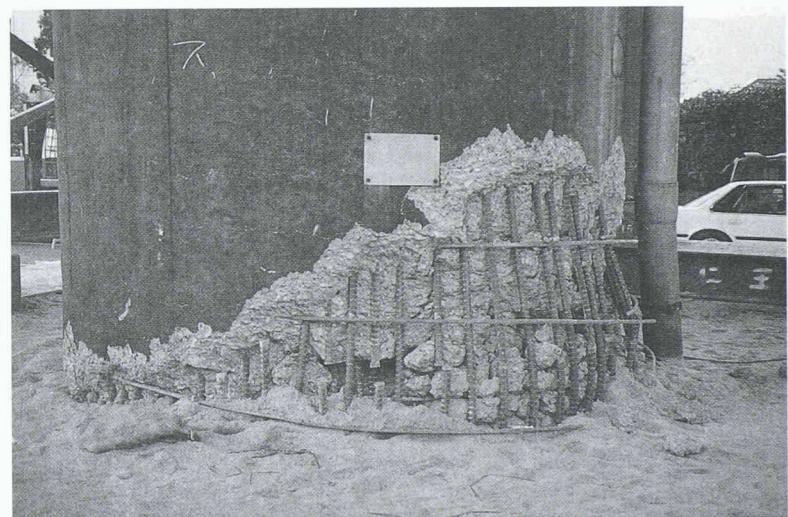
Fig. 8. – Armatures rompues et tordues au pied d'un pilier rond de l'autoroute express du Hanshin

La figure 8 montre un cas typique de dégâts dus à des efforts considérables à la base d'un pilier (environ 1 m au-dessus de la semelle coiffant les

pieux). Dans le cas particulier, il s'agit d'un pilier en béton armé de 3,10 m de diamètre, du même type que ceux du tronçon renversé de la route express du *Hanshin*. Le cas de figure en question représente vraisemblablement le stade initial des dégâts qui ont conduit au renversement de l'ouvrage. L'armature verticale est constituée de deux à trois couches de barres de 35 mm, avec une distance de 10 cm entre les barres. Comme on peut le voir au centre de la figure 8, quelques-unes de ces barres sont rompues à l'endroit des raccords par soudure bout à bout. D'autres se sont pliées sous des effets de compression. Les étriers circulaires de 16 mm de diamètre sont distants de 30 cm. Pour des piliers de 3,10 m de diamètre, avec par conséquent des courbures relativement faibles, l'effet de cerce des étriers est certainement insuffisant. Ainsi, le comportement fragile à la rupture est la cause du manque de réserve aux sollicitations extraordinaires engendrées par le tremblement de ter-

re. Pour avoir un meilleur comportement «ductile» des piliers, il aurait fallu prévoir des étriers mieux dimensionnés, et disposer les soudures des armatures verticales en dehors de la zone d'articulation plastique du pied du pilier.

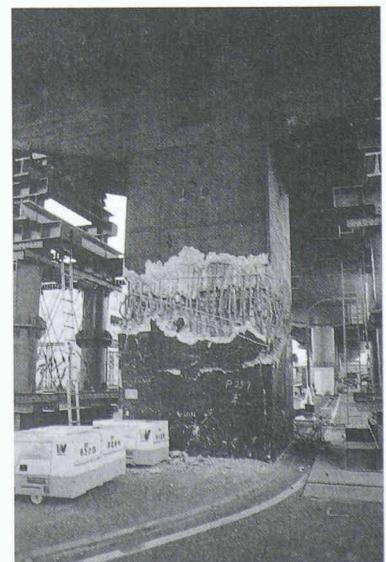
Fig. 9. – Zone de rupture à mi-hauteur d'un pilier de l'autoroute express du Hanshin

La figure 9 montre des éclatements de béton qui se sont produits sur une bande horizontale à mi-hauteur d'énormes piliers rectangulaires supportant certains tronçons de cette même autoroute surélevée du *Hanshin*. Une prise de vue plus détaillée (fig. 10) montre que les soudures des armatures se trouvent toutes à cette mi-hauteur, ce qui explique pourquoi les dégâts ne se sont pas produits au pied du pilier, pourtant plus sollicité. Presque toutes les armatures verticales sont rompues au droit des raccords soudés; ces raccords sont bien décalés d'une couche à l'autre, mais la distance n'est que de 10 fois le diamètre des barres en question. Des étriers rectangulaires ne sont visibles que sur le pourtour des armatures verticales. Il manque une armature additionnelle de stabilisation à l'intérieur de la section du pilier.

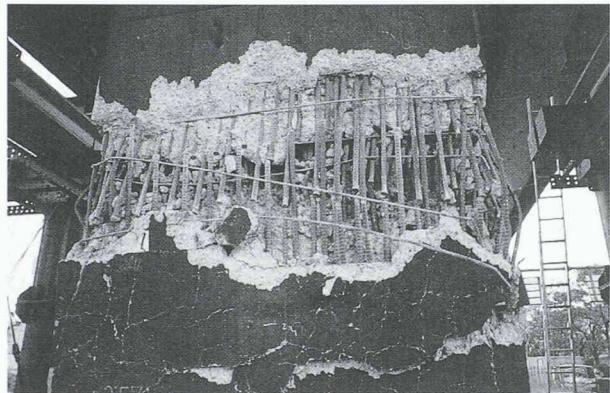
Fig. 10. – Détail de la figure 9 avec rupture des zones de liaisons par soudure bout à bout des armatures verticales

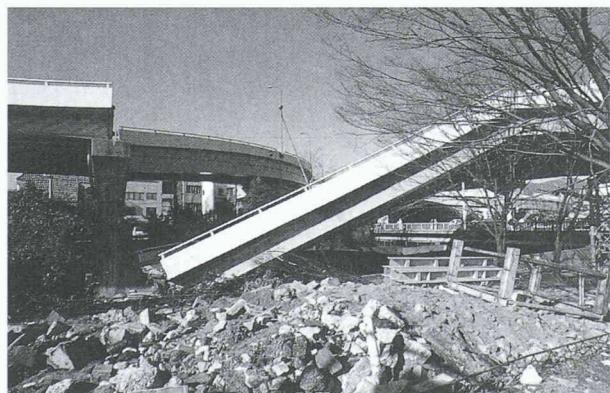
Fig. 11. – Chute d'une poutre porteuse sur un pont mixte béton-acier

zones d'appui trop courtes. Ce fut aussi le cas à Kobe. La figure 11 montre la chute d'un ouvrage en courbe de la voie express du *Hanshin*. La figure 12 montre une poutre sur le point de tomber pour la voie supérieure d'un pont reposant sur un pilier en forme de cadre. Dans ce cas, la zone d'appui relativement large a évité le pire. Cependant, sur plusieurs autres tronçons, les porteurs sont tombés de leurs supports.

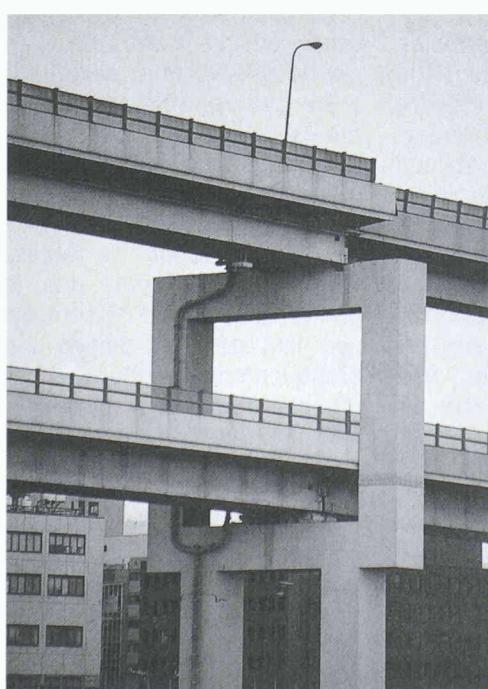
Fig. 12. – Porteur du pont supérieur sur le point de tomber

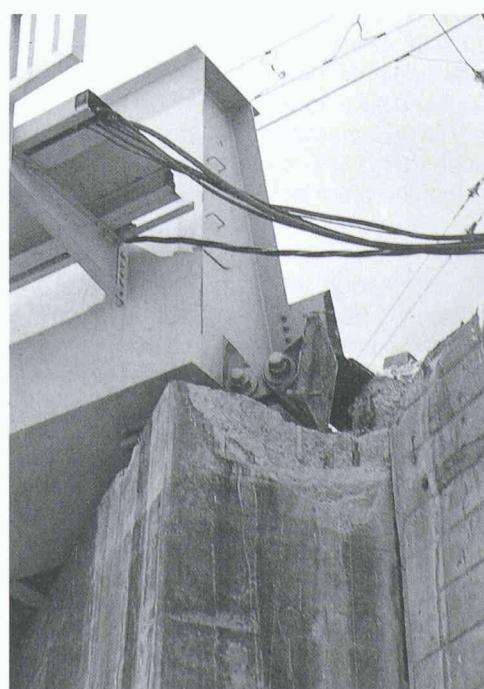
Fig. 13. – Rupture de l'appui horizontal d'un pont de chemin de fer

La figure 13 concerne un pont de chemin de fer à trois travées pour lequel l'appui fixe, côté culée, n'a pas résisté aux sollicitations dues au tremblement de terre. La plaque d'ancrage est arrachée et la chute des poutres a probablement été évitée parce que l'appui mobile sur la culée opposée a encaissé le choc. Dans les années 1950 à 1970 au cours desquelles furent construits un grand nombre des ouvrages endommagés, ainsi que l'autoroute express du *Hanshin*, les normes japonaises pour les ponts ne prescrivaient malheureusement qu'un coefficient sismique de 15 à 30% de  $g$ . Et pour la vérification de la sécurité aux tremblements de terre, ces normes recommandaient que les contraintes admissibles pour le poids propre et les surcharges soient majorées de 80%. Si l'on compare ces exigences avec les accélérations du sol mesurées pendant le tremblement de terre (fig. 2), on constate que les valeurs susmentionnées ne sont pas suffisantes. Des conditions plus modernes, avec des valeurs d'accélération plus élevées et tenant compte du concept de la ductilité, n'ont été introduites qu'au début des années 80.

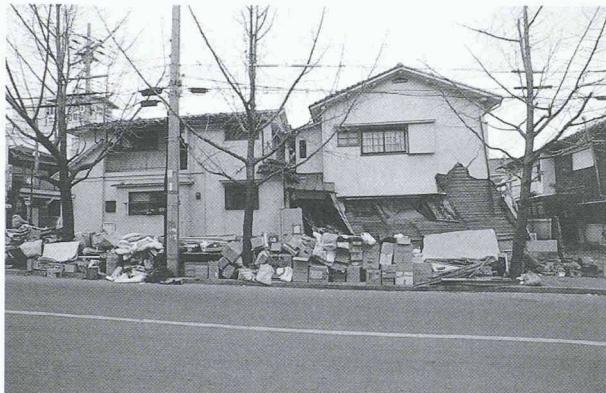
La figure 14 est un exemple typique de dégâts subis par les maisons en bois. Sous l'effet *soft-storey*, ce bâtiment a basculé de 1,5 m vers la droite. Le sous-sol ne présente guère de raidissements, mais sur le côté droit, une paroi de 1,5 à 2 m de

large en tient lieu. Les éléments de parois clouées du rez-de-chaussée sont complètement démolis; celles de l'étage le sont partiellement. Il ne reste pour tout raidissement, que le treillis sans diagonale formé par les lattes de l'infrastructure des parois.

Fig. 14. – Maison en bois ayant basculé sur la gauche sous l'effet de soft-storey

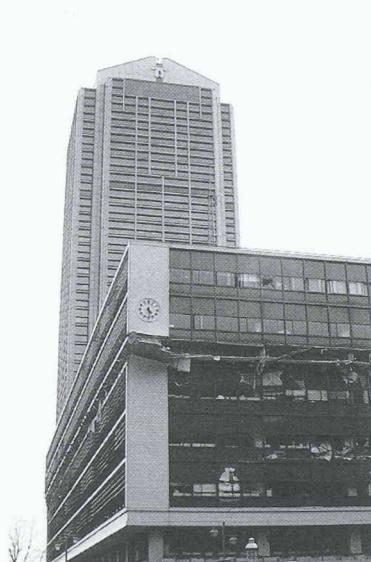
Il était impressionnant de voir, un peu partout, d'anciens bâtiments effondrés juste à côté de constructions récentes pratiquement intactes (fig. 15 et 18). Cela est certainement dû aux prescriptions plus sévères relatives à la résistance aux tremblements de terre, introduites par les Japonais pour les bâtiments en 1981. Un exemple: l'ancien bâtiment de huit étages de l'administration communale de Kobe, construit en 1957, a vu son sixième étage s'effondrer (fig. 15, premier plan). En revanche, l'immeuble tour de la même administration, inauguré en 1989, est resté intact (fig. 15, arrière plan). Le changement de normes ainsi que la différence de comportement dynamique expliquent ce contraste. L'ancienne construction, plus rigide, a été plus sensible aux mouvements du sol d'une fréquence relativement élevée. La figure 16 montre l'état des bureaux panoramiques situés juste en dessous de l'étage effondré: le mobilier est pêle-mêle, tandis que les poutres du plafond ne sont que peu fissurées. Les dégâts sont pratiquement limités au seul étage effondré.

Fig. 15. – Bâtiment de l'administration communale avec un étage intermédiaire effondré

- le changement de rigidité et de résistance aux surcharges dues à un changement de la dimension des piliers au-dessous de l'étage effondré,
- le passage abrupt de piliers-mixtes béton-acier à une section simple de béton armé, à la hauteur de l'étage effondré (cas de la figure 15),
- la discontinuité d'éléments secondaires renforçant le rai-dissement comme les parois non porteuses,
- la combinaison défavorable de sollicitations horizontales et verticales.

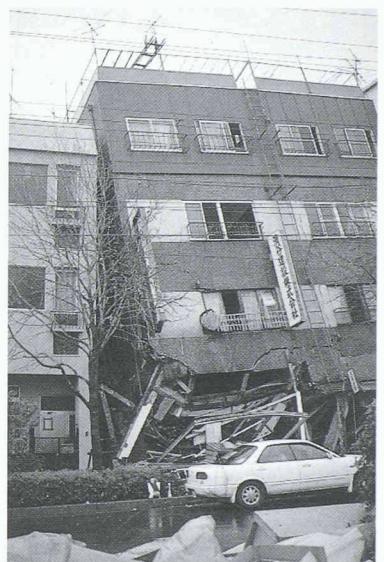
Fig. 18. – Ancien bâtiment endommagé, incliné contre un bâtiment récent intact

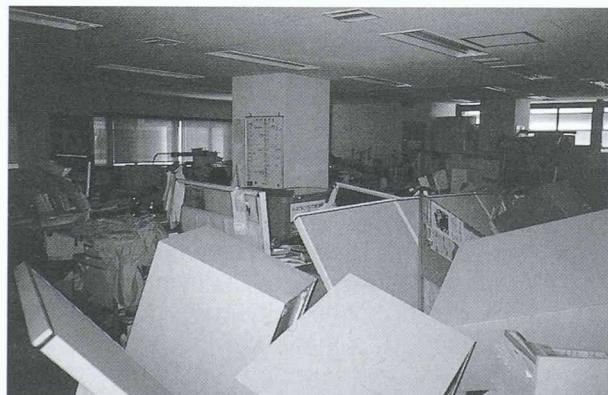
Fig. 16. – Mobilier renversé dans le bâtiment de la figure 15

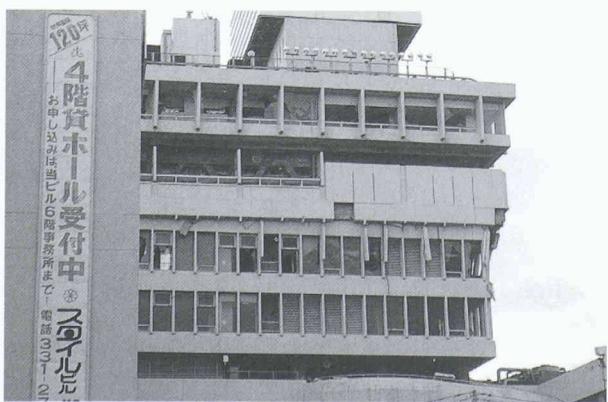
Sur plusieurs édifices, on a pu constater ce type caractéristique de dégâts par l'effondrement d'un étage à mi-hauteur de l'ouvrage, quand ce n'était pas le rez-de-chaussée. Ce fut le cas essentiellement de bâtiments commerciaux (fig. 17), d'un hôpital et de quelques immeubles d'habitation. Les dommages à l'étage ne montraient souvent

Fig. 17. – Effondrement d'un étage intermédiaire presque sans aucun déplacement horizontal

que très peu de déplacement horizontal, ce qui est étonnant. Les cas d'effondrement du rez-de-chaussée sont dus à une rigidité réduite de ce niveau, en général à cause de grandes ouvertures permettant le développement de l'effet de soft-storey.
