Le grand séisme du *Hanshin* du 17 janvier 1995

Par Martin G. Koller,
ing.dipl. EPFZ/SIA-
ASIC, Dr. ès sc.
techn.,
Résonance
Ingénieurs-conseils
SA,
rue J.-Grosselin 21,
1227 Carouge
Jost A. Studer,
ing.dipl. EPFZ/SIA,
Studer Engineering,
Steinwiesstr. 30,
8032 Zurich
Thomas Wenk,
ing.dipl. EPFZ/SIA
Institut de statique
et de construction,
EPFZ, 8093 Zurich
Texte français:
Pierre A. Bettens,
ing.civil EPFL,
Genève

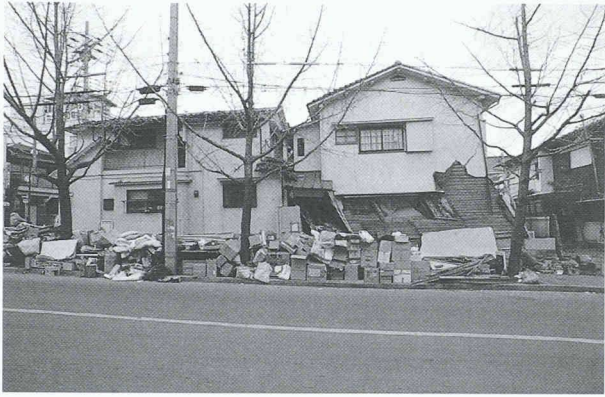
La figure 14 est un exemple typique de dégâts subis par les maisons en bois. Sous l'effet *soft-storey*, ce bâtiment a basculé de 1,5 m vers la droite. Le sous-sol ne présente guère de raidissements, mais sur le côté droit, une paroi de 1,5 à 2 m de

large en tient lieu. Les éléments de parois clouées du rez-de-chaussée sont complètement démolis; celles de l'étage le sont partiellement. Il ne reste pour tout raidissement, que le treillis sans diagonale formé par les lattes de l'infrastructure des parois.

Fig. 14. – Maison en bois ayant basculé sur la gauche sous l'effet de soft-storey

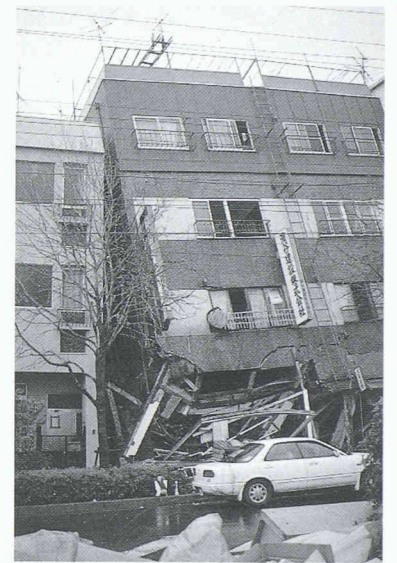
Il était impressionnant de voir, un peu partout, d'anciens bâtiments effondrés juste à côté de constructions récentes pratiquement intactes (fig. 15 et 18). Cela est certainement dû aux prescriptions plus sévères relatives à la résistance aux tremblements de terre, introduites par les Japonais pour les bâtiments en 1981. Un exemple: l'ancien bâtiment de huit étages de l'administration communale de Kobe, construit en 1957, a vu son sixième étage s'effondrer (fig. 15, premier plan). En revanche, l'immeuble tour de la même administration, inauguré en 1989, est resté intact (fig. 15, arrière plan). Le changement de normes ainsi que la différence de comportement dynamique expliquent ce contraste. L'ancienne construction, plus rigide, a été plus sensible aux mouvements du sol d'une fréquence relativement élevée. La figure 16 montre l'état des bureaux panoramiques situés juste en dessous de l'étage effondré: le mobilier est pêle-mêle, tandis que les poutres du plafond ne sont que peu fissurées. Les dégâts sont pratiquement limités au seul étage effondré.

Fig. 18. – Ancien bâtiment endommagé, incliné contre un bâtiment récent intact
