Assainissement du pont de Peney (Genève)

Par Bernard Malric,
Entreprise
Locher & Cie SA,
71, av. Louis-Casai,
1216 Cointrin
et Philippe Annen,
Ingénieurs associés
M. Buffo + M.
Châtelain,
rue Lamartine 23,
1203 Genève

1. Description de l'ouvrage

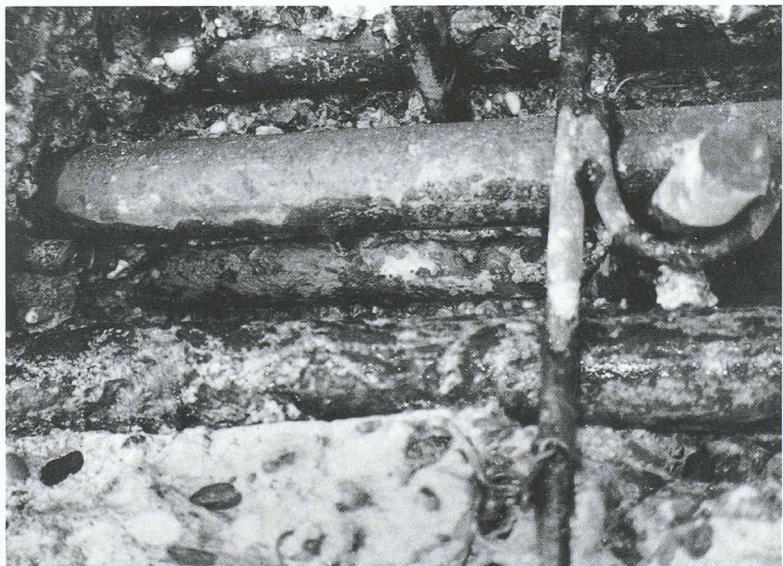
En 1983, le Département des travaux publics et de l'énergie (DTPE) du canton de Genève, maître de l'ouvrage, mandate un laboratoire de contrôle, qui relève d'importantes dégradations, à savoir une fissuration d'origine statique (fissures transversantes d'ouverture jusqu'à 1 mm), un état caverneux en de nombreuses zones, des éclats dus à la carbonatation du béton superficiel ayant entraîné la corrosion des aciers, ainsi que des dégâts dus aux infiltrations de chlorures (sels de dé verglaçage) (fig. 3, 4 et 5).

Fig. 4. – Piqûres de corrosion sur barres de gros diamètre

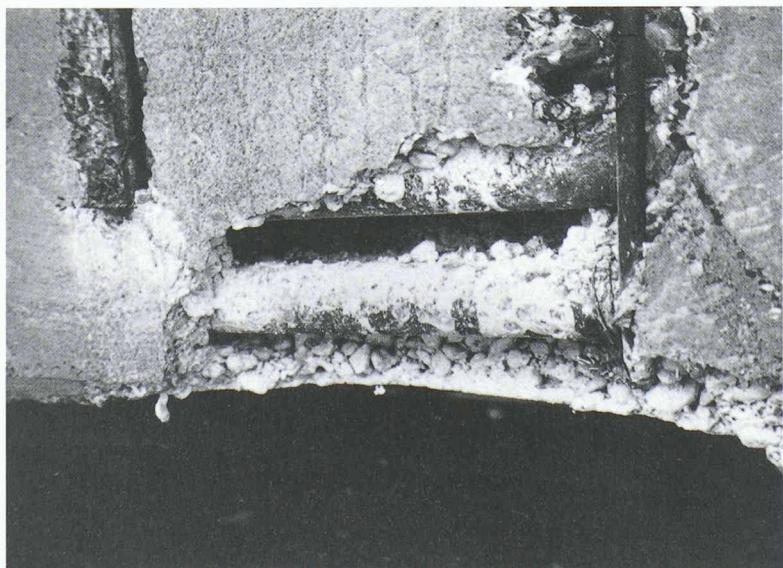
La concentration de l'armature au droit des âmes et dans le talon des poutres a, d'une part, entraîné la fissuration de l'âme au-dessus du tirant inférieur et celle du tablier dans les zones de moments négatifs; d'autre part, elle a empêché le bétonnage correct du talon des poutres, d'où la présence assez systématique de nids de gravier ou de vides.

Fig. 5. – Nid de gravier

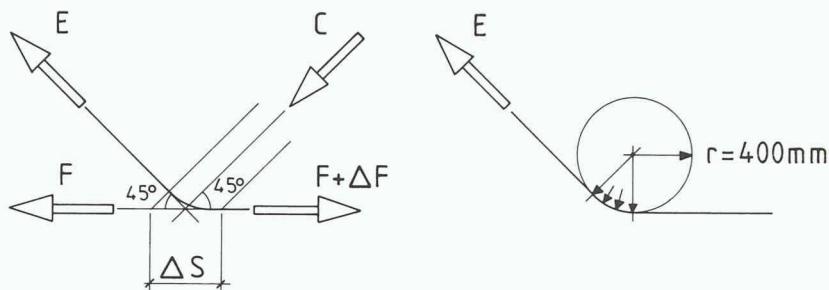
- près des barres relevées proches du parement (fig. 8);
- dans la zone d'ancrage des armatures sur appuis des poutres maîtresses (fig. 9). Dans cette zone, il y a en effet transfert de gros efforts des armatures au béton, et bien qu'il s'agisse de béton contaminé par les chlorures, il est impossible de dégager les barres;
- sous les charges de roues, enfin, il y a un risque de poinçonnement du tablier (fig. 10).

Fig. 8. – Barres relevées

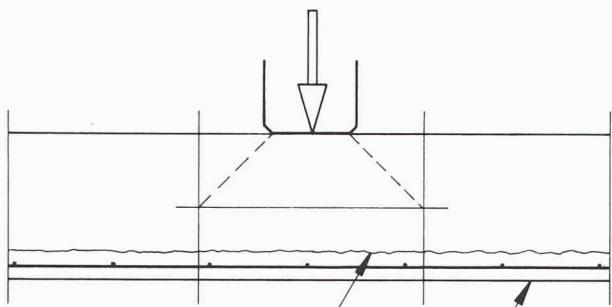
Cisaillement élevé de l'interface
Couche de rigidité réduite par rapport au béton en place

Fig. 10. – Poinçonnage

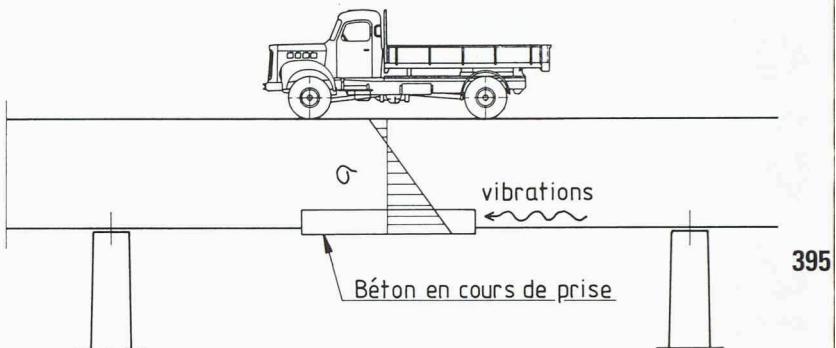
Pour terminer, il faut encore mentionner les contraintes et vibrations que l'ouvrage continuerait de subir durant la prise des mortiers ou des bétons de râgrage (fig. 11), puisque le pont doit rester en service durant les travaux de réfection.

Fig. 11. – Pont en service durant les réfections

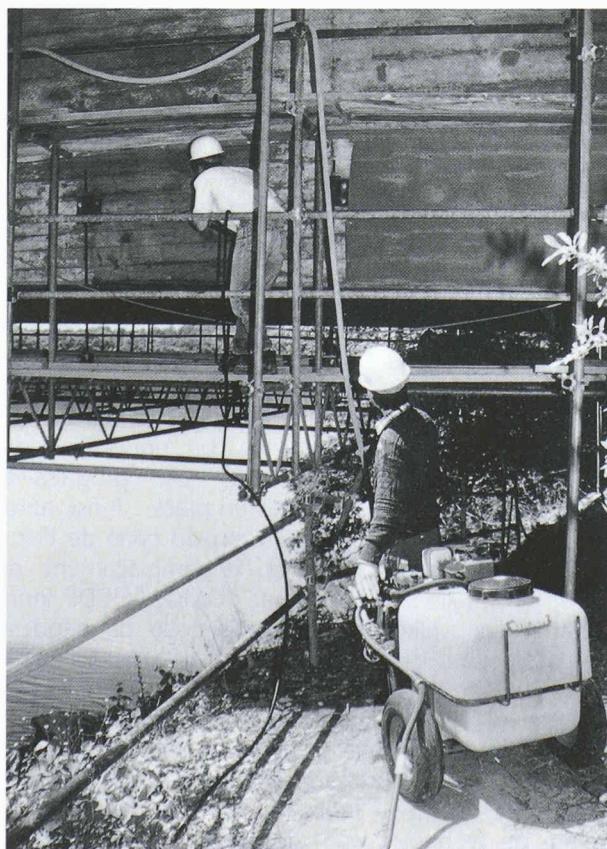
Fig. 13. – Application du procédé MFP

La solution de MFP, à une concentration de 18%, stockée dans deux réservoirs de 1000 litres, a été appliquée par pulvérisation (fig. 13). Selon les différentes parties de l'ouvrage, de 32 à 47 passages ont été effectués. La consommation moyenne de MFP pur est de 1000 g/m².

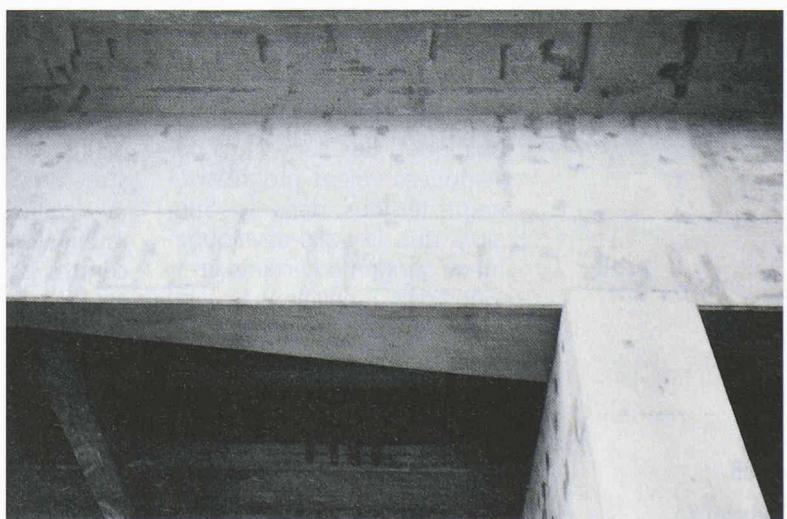
Ensuite, le critère de qualité qui devait absolument être respecté pour assurer la tenue des parties réparées, soit la résistance à l'arrachement à l'interface du béton en place et du mortier de ragréage, a été difficile à atteindre. Il s'est en effet avéré que dans le cas de réparations locales (taconnage), les produits de réparation sont très sensibles aux paramètres de mise en œuvre et peuvent être d'une qualité irrégulière.

Enfin, le travail artisanal du maçon faisant appel à de faibles quantités de mortier, cela suppose le fractionnement des sacs de produits, d'où un risque de ségrégation. L'ouvrier est en outre appelé à se déplacer d'une réparation à l'autre et à réaliser chacune avec soin, ce qui est long. Il y a alors le risque d'un changement de consistance du produit (fig. 12).

Fig. 12. – Type de réparations selon le concept initial

Le béton n'est que légèrement décapé (pression de la lance hydraulique = 400 bars), ce qui le débarrasse des fragments non adhérents. Par contre, même si la barre est visiblement rouillée, elle n'est pas dégagée lorsque le béton est sain. Les seules zones subissant le traitement haute pression (2000 bars) sont les nids de graviers importants. Par la suite, la surface du béton est simplement lissée avec un enduit bouchage-pores.
