Artikel: Assainissement du pont de Peney (Genève)

Assainissement du pont de Peney (Genève)

Par Bernard Malric, Entreprise Locher & Cie SA, 71, av. Louis-Casaï, 1216 Cointrin et Philippe Annen, Ingénieurs associés M. Buffo + M. Châtelain, rue Lamartine 23, 1203 Genève

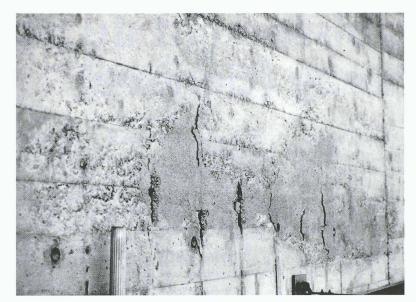
En 1983, le Département des travaux publics et de l'énergie (DTPE) du canton de Genève, maître de l'ouvrage, mandate un laboratoire de contrôle, qui relève d'importantes dégradations, à savoir une fissuration d'origine statique (fissures traversantes d'ouverture jusqu'à 1 mm), un état caverneux en de nombreuses zones, des éclats dus à la carbonatation du béton superficiel ayant entraîné la corrosion des aciers, ainsi que des dégâts dus aux infiltrations de chlorures (sels de déverglaçage) (fig. 3, 4 et 5).

Fig. 3. - Eclats de béton sur étriers affleurants

Comme méthode de réfection, le laboratoire a alors préconisé le repiguage sur les poutres maîtresses de la totalité du béton superficiel carbonaté ou contaminé par les chlorures et l'application d'un béton projeté assurant un enrobage des aciers d'au moins 20 mm.

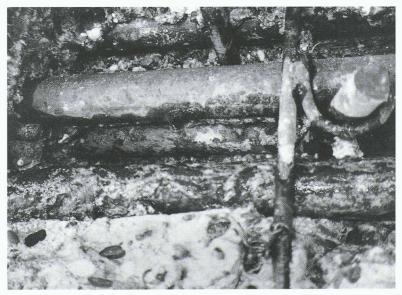
Fig. 4. – Piqûres de corrosion sur barres de gros diamètre

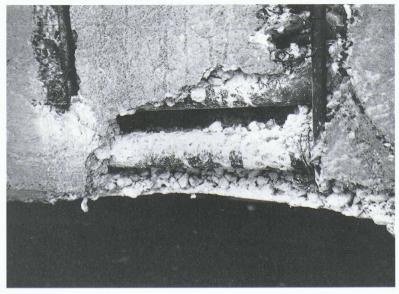
Fig. 5. – Nid de gravier

La concentration de l'armature au droit des âmes et dans le talon des poutres a, d'une part, entraîné la fissuration de l'âme au-dessus du tirant inférieur et celle du tablier dans les zones de moments négatifs; d'autre part, elle a empêché le bétonnage correct du talon des poutres, d'où la présence assez systématique de nids de gravier ou de vides.

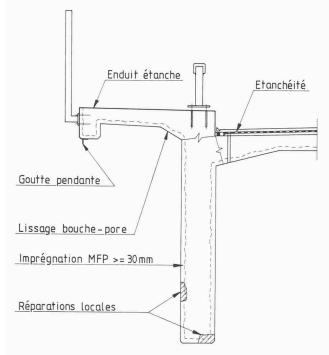
Fig. 6. – Principe de réfection

La variante proposée par les entreprises de construction Perret S.A. et Locher & Cie S.A. consiste en une réfection ponctuelle des seules zones très dégradées (taconnage), la protection contre la corrosion étant réalisée par le procédé MFP. Se révélant non seulement la moins coûteuse (–25%), mais permettant également d'éviter certains problèmes posés par la méthode traditionnelle (fig. 6), cette solution a été acceptée par le DTPE et le bureau d'ingénieur.

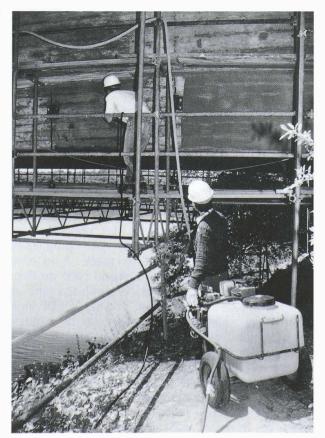
Fig. 13. – Application du procédé MFP

La solution de MFP, à une concentration de 18%, stockée dans deux réservoirs de 1000 litres, a été appliquée par pulvérisation (fig. 13). Selon les différentes parties de l'ouvrage, de 32 à 47 passages ont été effectués. La consommation moyenne de MFP pur est de 1000 g/m².

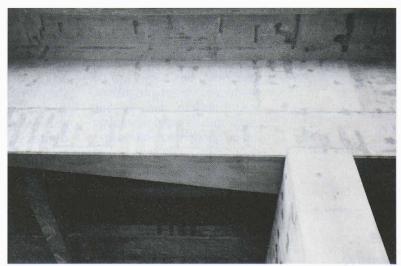
Enfin, le travail artisanal du maçon faisant appel à de faibles quantités de mortier, cela suppose le fractionnement des sacs de produits, d'où un risque de ségrégation. L'ouvrier est en outre appelé à se déplacer d'une réparation à l'autre et à réaliser chacune avec soin, ce qui est long. Il y a alors le risque d'un changement de consistance du produit (fig. 12).

Fig. 12. – Type de réparations selon le concept initial

Pour remédier aux problèmes mentionnés ci-dessus, il a été décidé de modifier comme suit le processus d'exécution. Le béton n'est que légèrement décapé (pression de la lance hydraulique = 400 bars), ce qui le débarrasse des fragments non adhérents. Par contre, même si la barre est visiblement rouillée, elle n'est pas dégagée lorsque le béton est sain. Les seules zones subissant le traitement haute pression (2000 bars) sont les nids de graviers importants. Par la suite, la surface du béton est simplement lissée avec un enduit bouche-pores.
