Assainissement du pont de Peney (Genève)

Par Bernard Malric, Entreprise Locher & C^{ie} SA, 71, av. Louis-Casali, 1216 Cointrin et Philippe Annen, Ingénieurs associés M. Buffo + M. Châtelain, rue Lamartine 23, 1203 Genève

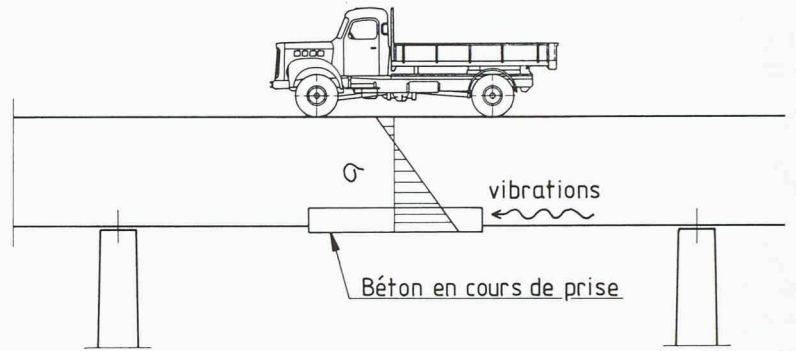
Pour terminer, il faut encore mentionner les contraintes et vibrations que l'ouvrage continuerait de subir durant la prise des mortiers ou des bétons de ragréage (fig. 11), puisque le pont doit rester en service durant les travaux de réfection.

Fig. 11. – Pont en service durant les réfections
