Artikel: Kobe: l'expérience d'un an de reconstruction

Autor: Lachet, Corinne / Koller, Martin G.

Kobe: l'expérience d'un an de reconstruction

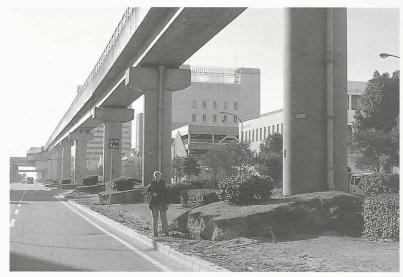
Fig. 1,2.- Tassement quasiment homo-gène sur l'île de Port Island dû à la liquéfaction du sol (Fig. 1 : juste après le séisme ; Fig. 2 : quatorze mois plus tard)

Sur *Port Island*, des affaissements spectaculaires atteignant un mètre, voire plus le long des bordures de l'île, se sont produits. La figure 1 montre très nettement la modification du niveau du sol le long des piliers de la voie ferrée qui relie l'île au centre-ville. La photo de gauche a été prise immédiatement après le séisme, celle de droite est récente. On voit toujours sur le pilier la trace de l'ancien niveau du sol, bien que des travaux de nivellement aient été effectués.

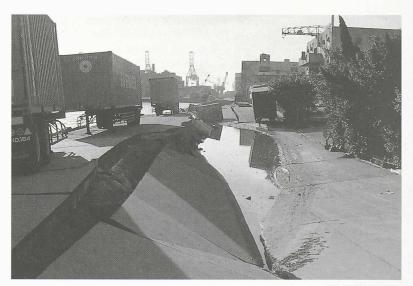
Fig. 3

Fig. 3,4.- Remplissage des quais effondrés avec des blocs concassés (Fig. 3 : juste après le séisme; Fig. 4 : quatorze mois plus tard)

Certains quais de chargement et déchargement des bateaux ont été réparés provisoirement. Les parties effondrées ont été comblées avec d'importants volumes de blocs concassés (fig. 4), les fissures plus modestes étant colmatées par du béton. Les grues, à l'origine montées sur rails, sont provisoirement posées sur des cales pour rétablir l'horizontalité. La réparation complète du port devant s'étaler sur deux ans, ces mesures provisoires ont permis une reprise rapide des activités.

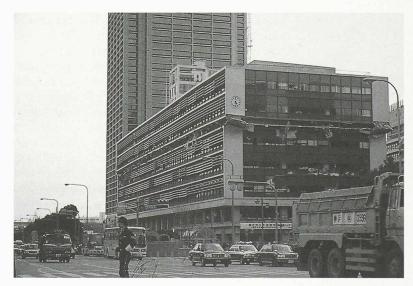
Fig. 7

Fig. 7,8.- Bâtiment de l'administration communale de Kobe avec un étage intermédiaire effondré (Fig. 7: juste après le séisme; Fig. 8: après la réhabilitation, quatorze mois plus tard)

ayant subi l'effondrement d'un étage intermédiaire se voient maintenant dépourvus de leurs étages supérieurs, le nouveau toit se situant au niveau de l'étage effondré, tandis que des travaux de réparation classiques sont effectués dans les étages inférieurs. La figure 8 montre un exemple de cette technique de réhabilitation: il s'agit de l'un des bâtiments de l'administration communale de Kobe. Moins coûteuse qu'une reconstruction complète, cette méthode permet en outre de remettre assez rapidement en service certains immeubles. En l'occurrence, le bâtiment en question rouvrait ses portes au public le 25 mars 1996.

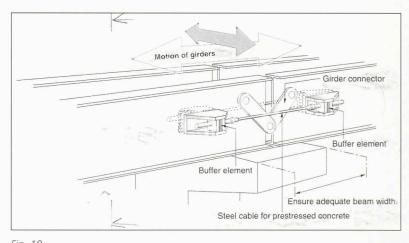
Fig. 10

Fig. 10.- Schéma de la nouvelle liaison des tabliers par des câbles de précontrainte et de l'ancien système de barres en «V»; le nouveau système se verra rajouté partout.

Les parties de l'autoroute effondrées sont actuellement en cours de complète reconstruction. Dans ces portions, le tablier en béton a été remplacé par un tablier métallique beaucoup plus léger. Toutefois, le poids total de l'ouvrage ne sera que légèrement inférieur à celui qu'il remplace, car il sera complété par des murs antibruit et des bandes d'arrêt d'urgence. Des isolateurs constitués d'élastomère et de plomb seront placés entre tablier et piliers afin d'assurer un bien meilleur comportement sismique. Les connections entre chaque tronçon de tablier sont en outre remplacées par un modèle de type câble, qui offre une liberté de mouvement aussi bien latéral que longitudinal accrue (figure 10). Dans nombre d'endroits, en effet, les mouvements latéraux avaient eu raison de l'ancien système de barres en «V».
