Artikel: Kobe: l'expérience d'un an de reconstruction
Autor: Lachet, Corinne / Koller, Martin G.
DOI: <https://doi.org/10.5169/seals-78879>

Kobe: l'expérience d'un an de reconstruction

Par Corinne Lachet,
étudiante préparant
une thèse en
sismologie, LGIT,
Université de
Grenoble, B.P. 53X,
F-38041 Grenoble
Cedex,
Martin G. Koller, ing.
dipl. EPFZ/SIA-ASIC,
Dr. ès sc. techn.,
Résonance
Ingénieurs-Conseils SA,
rue J. Grosselin 21,
1227 Carouge

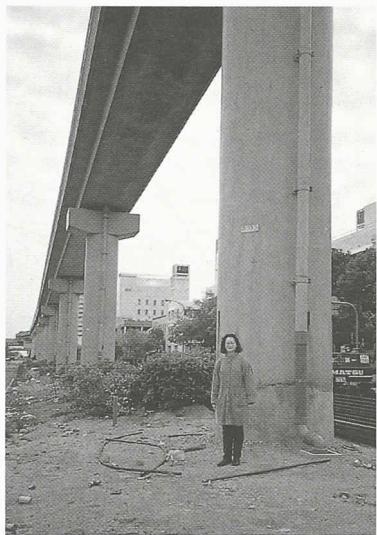
Fig. 1

Fig. 1,2.- Tassemement quasiment homogène sur l'île de Port Island dû à la liquéfaction du sol (Fig. 1: juste après le séisme; Fig. 2: quatorze mois plus tard)

Sur *Port Island*, des affaissements spectaculaires atteignant un mètre, voire plus le long des bordures de l'île, se sont produits. La figure 1 montre très nettement la modification du niveau du sol le long des piliers de la voie ferrée qui relie l'île au centre-ville. La photo de gauche a été prise immédiatement après le séisme, celle de droite est récente. On voit toujours sur le pilier la trace de l'ancien niveau du sol, bien que des travaux de nivellement aient été effectués.

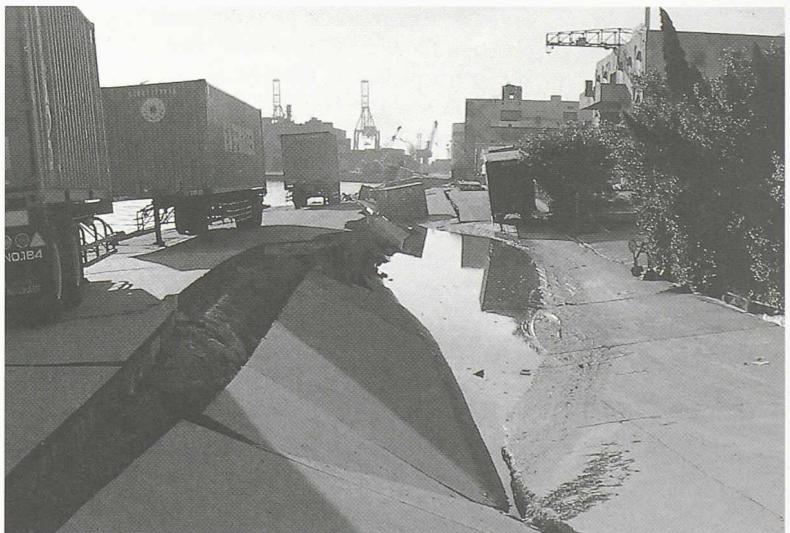
Fig. 3

Fig. 3,4.- Remplissage des quais effondrés avec des blocs concassés (Fig. 3: juste après le séisme; Fig. 4: quatorze mois plus tard)

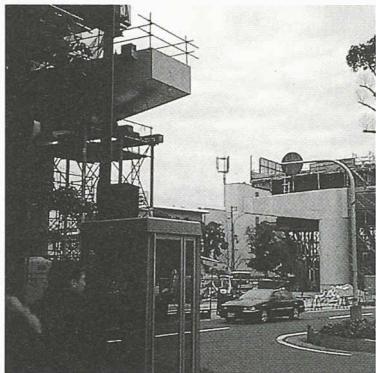
Fig. 5

Fig. 5,6.- Réparation et renforcement des piliers en béton armé de la voie express du Hanshin (Fig. 5: l'armature de la couche de renforcement en béton armé est visible en haut; Fig. 6: travaux terminés, le béton de renforcement est habillé par des plaques métalliques)

Peu après le séisme, chaque pilier de la voie express a été inspecté en détail. Les plus endommagés ont été détruits, tandis que les moins abîmés ont été réparés et renforcés. En ce qui concerne les piliers en béton armé, les parties ayant subi des dégâts ont été nettoyées de leurs gravats, des armatures en fer ont été replacées, et du béton a été injecté dans la partie à réparer. Ensuite, tous les piliers ont été emballés d'une couche de béton supplémentaire fortement armée, de 20 à 30 cm d'épaisseur, puis ceinturés d'une plaque métallique (fig. 5, 6 et 9). Une pellicule de résine époxy assure la liaison entre plaque métallique et béton. Ces mesures de renforcement augmentent considérablement la résistance et, surtout, la ductilité des piliers. Le but des travaux est en effet d'assurer la résistance de la voie express du Hanshin dans le cas d'un nouveau séisme d'une ampleur équivalente à celui de 1995.

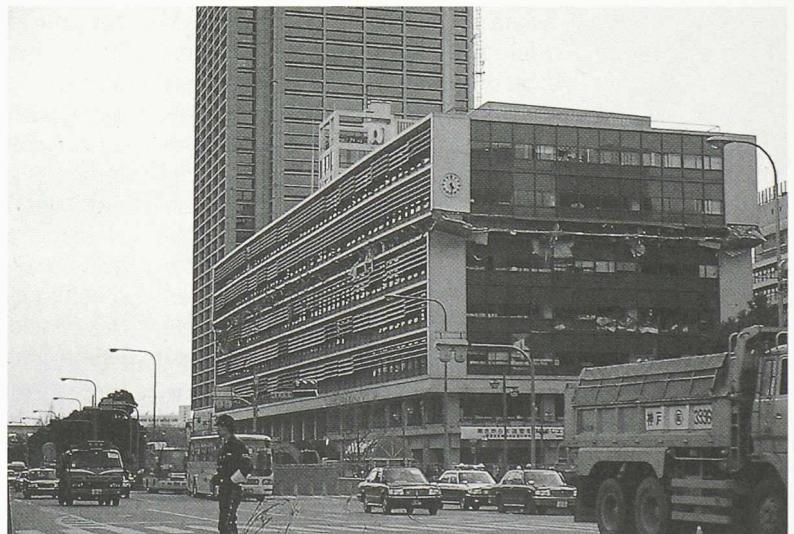
Fig. 7

Fig. 7,8.- Bâtiment de l'administration communale de Kobe avec un étage intermédiaire effondré (Fig. 7: juste après le séisme; Fig. 8: après la réhabilitation, quatorze mois plus tard)

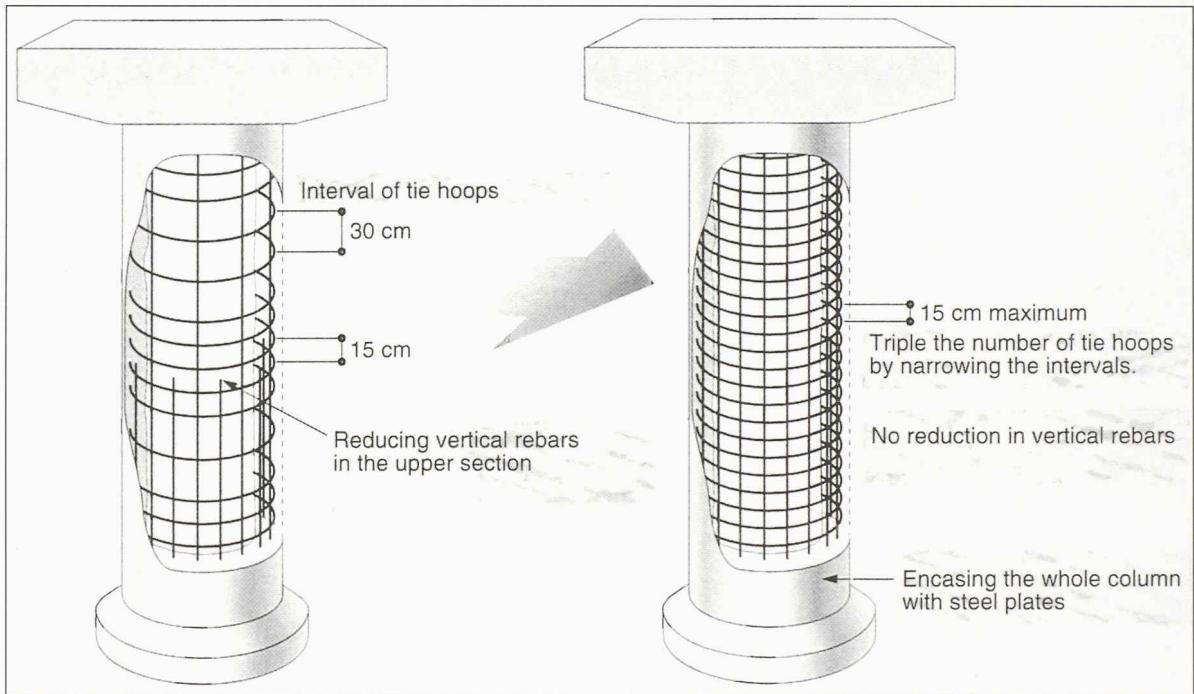
Fig. 9

Fig. 9.- Schéma de l'armature des piliers neufs ou renforcés par comparaison avec l'ancienne conception

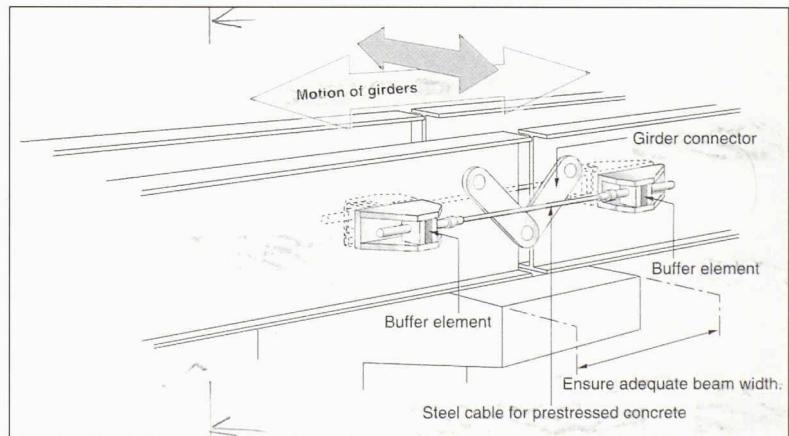
Fig. 10

Fig. 10.- Schéma de la nouvelle liaison des tabliers par des câbles de précontrainte et de l'ancien système de barres en « V »; le nouveau système se verra rajouté partout.

Les parties de l'autoroute effondrées sont actuellement en cours de complète reconstruction. Dans ces portions, le tablier en béton a été remplacé par un tablier métallique beaucoup plus léger. Toutefois, le poids total de l'ouvrage ne sera que légèrement inférieur à celui qu'il remplace, car il sera complété par des murs antibruit et des bandes d'arrêt d'urgence. Des isolateurs constitués d'élastomère et de plomb seront placés entre tablier et piliers afin d'assurer un bien meilleur comportement sismique. Les connections entre chaque tronçon de tablier sont en outre remplacées par un modèle de type câble, qui offre une liberté de mouvement aussi bien latéral que longitudinal accrue (figure 10). Dans nombre d'endroits, en effet, les mouvements latéraux avaient eu raison de l'ancien système de barres en « V ».

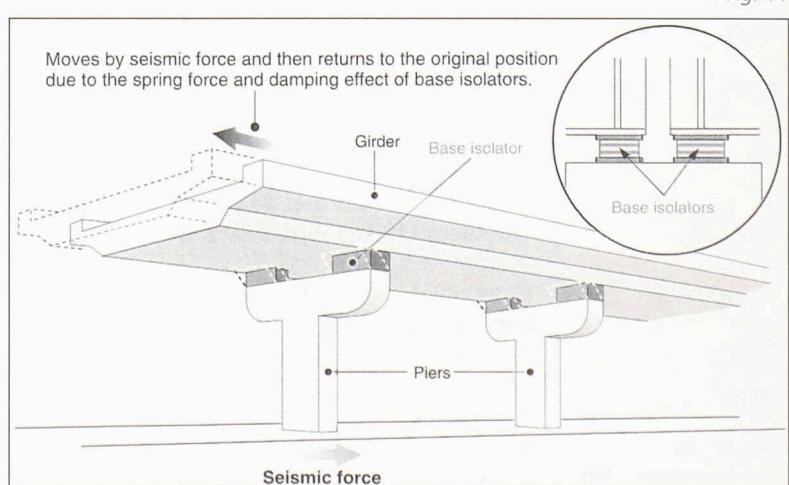
Fig. 11

Fig. 11.- Pilier de la voie express du Hanshin en cours de reconstruction; à l'exception de la partie qui sera reconstruite juste au-dessus, le tablier est quant à lui réutilisé.
