Adana-Ceyhan, Turquie, séisme du 27 juin 1998

Par Thomas Wenk ing. dipl. EPFL, Institut für Baustatik und Konstruktion, ETH Hönggerberg, 8093 Zürich
Corinne Lacave, Dr en sismologie, Résonance Ingénieurs-Conseils S.A., Rue J. Gosselin 21, 1227 Carouge
Kaspar Peter ing. dipl. EPFZ, ISS-IBAP, département de génie civil, EPFL, 1015 Lausanne

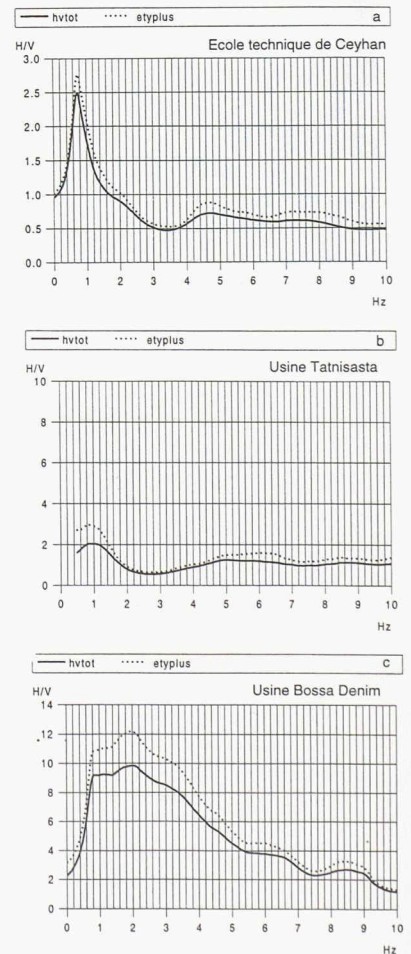
Quartier Sud-Est de Ceyhan
 Dans le quartier Sud-Est de la ville de Ceyhan, huit points de mesure de bruit de fond ont été réalisés, pour appliquer la méthode de Nakamura (rapports H/V). Un pic d'amplification bien marqué, à une fréquence de 0,7-0,8 Hz a été obtenu pour tous les sites mesurés, indiquant une grande homogénéité des conditions du sous-sol dans cette zone. La figure 2a

montre un exemple du rapport H/V obtenu à l'école technique de Ceyhan. Cette fréquence propre de 0,7 Hz, peut être attribuée à la résonance de l'ensemble du bassin sédimentaire.

Site occupé par l'industrie textile
 Les mesures effectuées sur la zone de ce site entre Adana et Ceyhan ont donné des résultats très différents d'un point de mesure à l'autre. Quatre sites ont en effet été mesurés, parmi lesquels deux ne montrent aucune amplification (exemple à la figure 2b), tandis que les deux autres sont affectés par des effets de site importants, conduisant à des rapports H/V de forte amplitude (de 6 à 10), comme le montre l'exemple de la figure 2c. Cette amplification se produit dans la gamme de fréquence de 0,7 à 4 Hz, selon le site. Cette grande disparité observée entre des sites non affectés par les phénomènes d'amplification, et d'autres, sujets à de forts effets de

site, à une distance d'à peine 1 km, est attribuée à la variabilité de la nature du sol. L'ensemble du complexe industriel est en effet construit sur une zone mixte, où alternent des dépôts de sédiments meubles et des affleurements de travertin. Les infrastructures implantées sur les sites rocheux (travertin) ne sont donc pas affectées par les effets de site, qui sont par contre très marqués aux endroits où des dépôts de surface de faible épaisseur recouvrent probablement les formations de travertin. Une étude détaillée des effets de site serait donc très importante dans cette zone.

Fig. 2.- Rapport H/V moyen obtenu pour les sites: a) quartier SE de Ceyhan, b) bâtiments industriels situés sur du travertin, c) bâtiments industriels situés sur les dépôts meubles. La ligne pointillée correspond à la moyenne plus un écart type

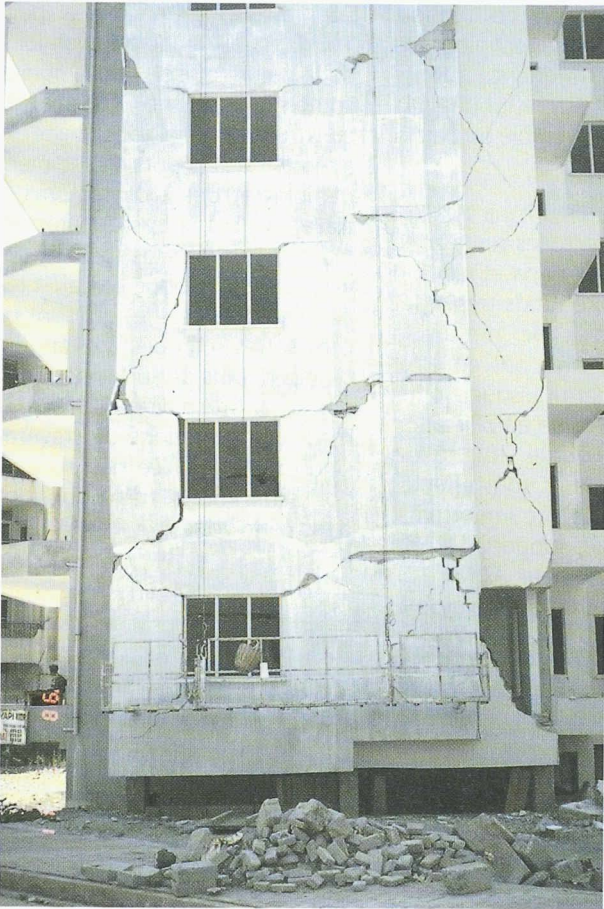
Fig. 3. – Immeuble d'habitation (gros œuvre) présentant des dégâts typiques de murs de remplissage en maçonnerie, avec les fissures caractéristiques en croix (niveau de dégâts 3)

La figure 3 montre un immeuble d'habitation, au stade du gros œuvre, où les murs de remplissage présentent des fissures en croix, dues à la direction alternée des charges sismiques, tandis que le

cadre en béton armé ne présente que des dégâts négligeables. Cela indique que ce dernier se déforme dans la direction horizontale d'une manière plus souple que le mur de remplissage en maçonnerie. La résistance de ces murs diminue au cours du séisme et le cadre seul reprend les charges. La baisse de la rigidité de l'immeuble en est une conséquence. Les efforts tranchants étant maximaux au rez-de-chaussée, c'est là que se trouvent les dégâts les plus importants, comme le montrent clairement les figures 3 et 4.

Selon l'Echelle Macrosismique Européenne [2], on classe les dommages aux bâtiments en cinq niveaux qui vont de dégâts négligeables à l'état de destruction. Le bâtiment figurant à la figure 3 présente des dégâts de niveau 3, qualifiés de « subs-tantiels ».

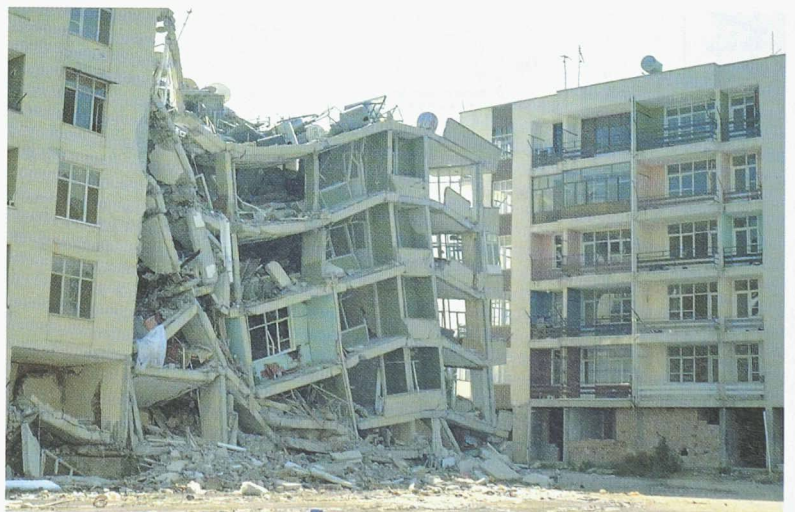
L'immeuble de gauche sur la figure 4 a subi des dégâts de niveau 5 (destruction) : le rez-de-chaussée s'est effondré. Une partie du bâtiment est affectée par une forte déformation des étages supérieurs, tandis que les étages supérieurs de la partie gauche sont plus ou moins intacts. En revanche, l'immeuble de droite pourra être réparé, car il n'a subi que des dégâts structuraux modérés, soit de niveau 3 (voir section suivante).

La comparaison du type de construction et des dimensions de construction montre que les deux immeubles présentent une forte similitude. Cependant, ils sont orientés perpendiculairement l'un par rapport à l'autre, ce qui explique peut-être

leurs réponses si différentes au séisme. Il est aussi possible que la disposition des murs de remplissage du rez-de-chaussée du bâtiment de gauche ait été irrégulière au point d'occasionner sa ruine. Une telle dissemblance de comportement est également due à un manque évident de ductilité, soit, dans le cas présent, un manque de capacité de déformation horizontale. Deux structures possédant suffisamment de ductilité ne présenteraient certainement pas une différence si prononcée.

Fig. 4. – Deux immeubles d'habitation avec des structures porteuses semblables montrent un comportement totalement différent : l'immeuble de gauche est détruit (niveau de dégâts 5) tandis que l'immeuble de droite pourra être réparé (niveau de dégâts 3)

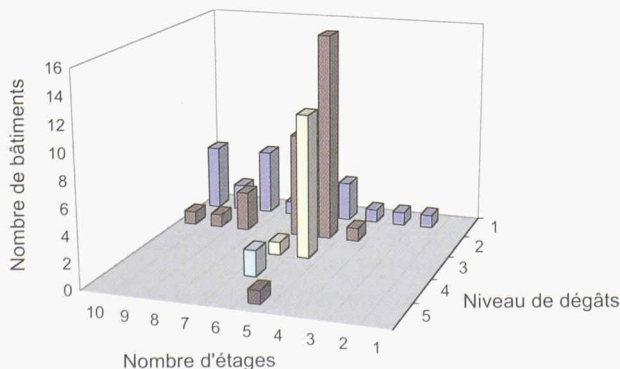
gâts de ces bâtiments en fonction du nombre d'étages, dont la figure 5 donne une vue d'ensemble. Les bâtiments de cinq à six étages représentent la majorité de toutes les structures (66 %) et un tiers d'entre eux (35 %) ont subi des dégâts substantiels (niveau 3) ou plus importants et seule une minorité ne présente qu'un niveau de dégâts de 1 (qualifié de « négligeable »). En revanche, les bâtiments de sept à dix étages ou de deux à quatre étages ont généralement subi des dégâts négligeables (niveau 1).

Pour étudier les effets de résonance et ainsi mieux comprendre pourquoi seuls les immeubles modernes de cinq à six étages se sont effondrés, leur fréquence fondamentale a été calculée. Dans le modèle de calcul, une diminution de la rigidité due à la fissuration du béton armé, d'un facteur 3, a été prise en considération. En outre, la rigidité des murs de remplissage en maçonnerie a été négligée et une certaine flexibilité du sol de fondation a été admise. La figure 6 donne la fréquence fondamentale et le pourcentage d'immeubles endommagés (niveau de dégâts 3 à 5) en fonction du nombre d'étages. Selon les mesures « de Nakamura », la fréquence fondamentale du sol se situe entre 0,7 et 0,8 Hz. Ce domaine de fréquences correspond bien à la fréquence fondamentale obtenue pour les bâtiments les plus touchés, c'est-à-dire les bâti-

Fig. 5.- Classification des bâtiments du quartier SE de Ceyhan en fonction du nombre d'étages et du niveau de dégâts

ments de cinq à six étages. Cela signifie vraisemblablement que ces derniers sont entrés en résonance avec les vibrations du sol et ont, par conséquent, subi les plus grandes sollicitations sismiques. Une autre explication, bien que moins probable, tendrait à dire que ces bâtiments présentaient une vulnérabilité plus grande due, par exemple, à une exécution moins soignée ou à une conception parasismique particulièrement défavorable.

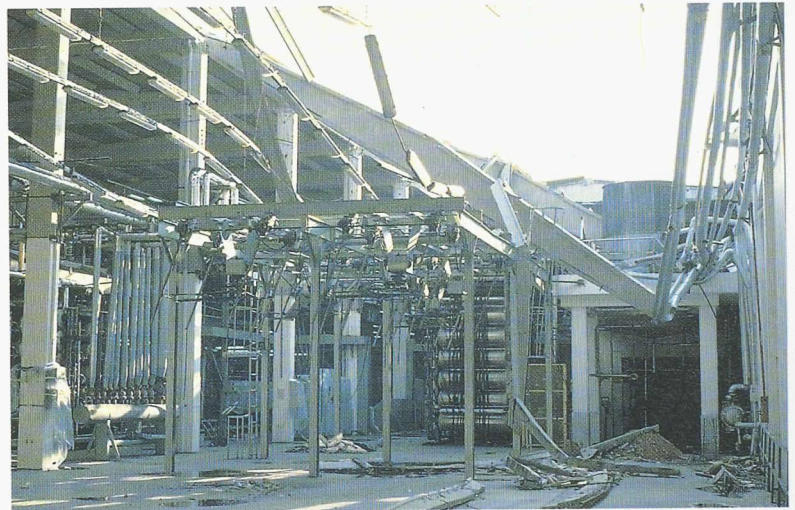
Fig. 7.- Portion effondrée du toit d'une usine, entraînant la destruction complète d'une chaîne de teinture de textile

De sérieux dommages ont affecté les halles de production et les bâtiments administratifs du complexe d'industrie textile situé entre Adana et Ceyhan. La plupart de ces halles sont constituées d'éléments préfabriqués en béton armé. Un exemple parmi les divers cas d'effondrement de toitures est montré à la figure 7. Les traverses

préfabriquées sont tombées de leurs appuis, trop courts, entraînant la destruction complète de l'une des deux chaînes de teinture du textile.

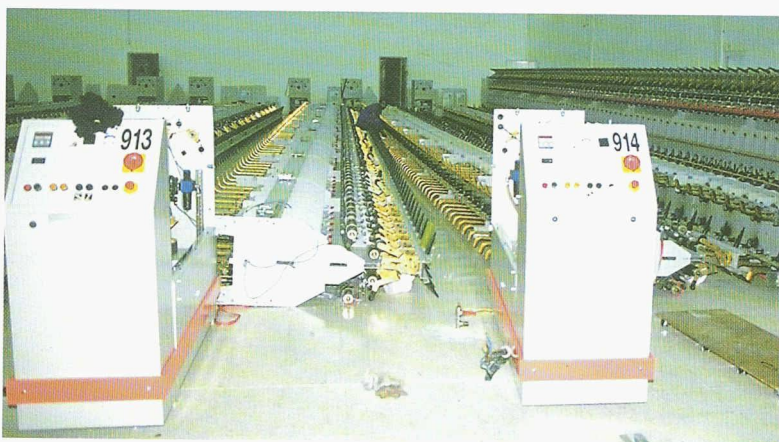
Dans tous les sites industriels visités, les machines ont été détériorées soit par l'effondrement de certains éléments du bâtiment, soit directement par la sollicitation sismique qu'elles ont subie. Des machines de tissage se sont par exemple renversées (figure 8). De manière générale, les interruptions de production entraîneront de toute évidence plus de pertes financières que la reconstruction des bâtiments eux-mêmes, car dans plusieurs usines, la production était encore totalement interrompue deux semaines après le séisme, les seules réparations déjà entreprises concernant la toiture.

Fig. 8.- Machines de tissage qui ont été renversées au sol du fait de la sollicitation sismique qu'elles ont subie
