Artikel: Adana-Ceyhan, Turquie, séisme du 27 juin 1998

Par Thomas Wenk ing. dipl. EPFL, Institut für Baustatik und Konstruktion, ETH Hönggerberg, 8093 Zürich Corinne Lacave, Dr en sismologie, Résonance Ingénieurs-Conseils S.A., Rue J. Grosselin 21, 1227 Carouge Kaspar Peter ing. dipl. EPFZ. ISS-IBAP. département de génie civil, EPFL, 1015 Lausanne

Adana-Ceyhan, Turquie, séisme du 27 juin 1998

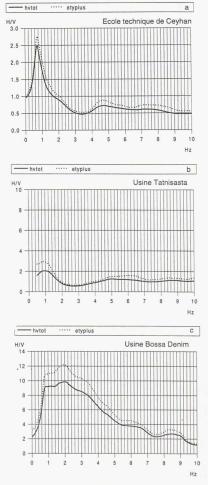
montre un exemple du rapport H/V obtenu à l'école technique de Ceyhan. Cette fréquence propre de 0,7 Hz, peut être attribuée à la résonance de l'ensemble du bassin sédimentaire.

Site occupé par l'industrie textile Les mesures effectuées sur la zone de ce site entre Adana et Ceyhan ont donné des résultats très différents d'un point de mesure à l'autre. Quatre sites ont en effet été mesurés, parmi lesquels deux ne montrent aucune amplification (exemple à la figure 2b), tandis que les deux autres sont affectés par des effets de site importants, conduisant à des rapports H/V de forte amplitude (de 6 à 10), comme le montre l'exemple de la figure 2c. Cette amplification se produit dans la gamme de fréquence de 0,7 à 4 Hz, selon le site. Cette grande disparité observée entre des sites non affectés par les phénomènes d'amplification, et d'autres, sujets à de forts effets de

site, à une distance d'à peine 351 1 km, est attribuée à la variabilité de la nature du sol. L'ensemble du complexe industriel est en effet construit sur une zone mixte, où alternent des dépôts de sédiments meubles et des affleurements de travertin. Les infrastructures implantées sur les sites rocheux (travertin) ne sont donc pas affectées par les effets de site, qui sont par contre très marqués aux endroits où des dépôts de surface de faible épaisseur recouvrent probablement les formations de travertin. Une étude détaillée des effets de site serait donc très importante dans cette zone.

Fig. 2.- Rapport H/V moyen obtenu pour les sites: a) quartier SE de Ceyhan, b) bâtiments industriels situés sur du travertin. c) bâtiments industriels situés sur les dépôts meubles. La ligne pointillée correspond à la moyenne plus un écart type

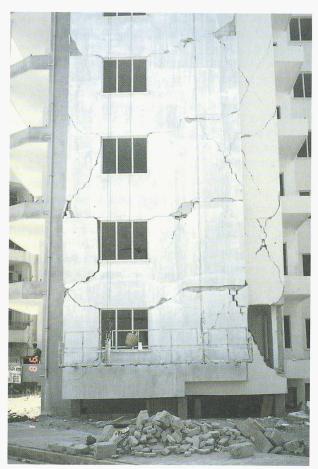
Fig. 3.— Immeuble d'habitation (gros œuvre) présentant des dégâts typiques de murs de remplissage en maçonnerie, avec les fissures caractéristiques en croix (niveau de dégâts 3)

La figure 3 montre un immeuble d'habitation, au stade du gros œuvre, où les murs de remplissage présentent des fissures en croix, dues à la direction alternée des charges sismiques, tandis que le

cadre en béton armé ne présente que des dégâts négligeables. Cela indique que ce dernier se déforme dans la direction horizontale d'une manière plus souple que le mur de remplissage en maçonnerie. La résistance de ces murs diminue au cours du séisme et le cadre seul reprend les charges. La baisse de la rigidité de l'immeuble en est une conséquence. Les efforts tranchants étant maximaux au rez-dechaussée, c'est là que se trouvent les dégâts les plus importants, comme le montrent clairement les figures 3 et 4.

Selon l'Echelle Macrosismique Européenne [2], on classifie les dommages aux bâtiments en cinq niveaux qui vont de dégâts négligeables à l'état de destruction. Le bâtiment figurant à la figure 3 présente des dégâts de niveau 3, qualifiés de « subs-tantiels ».

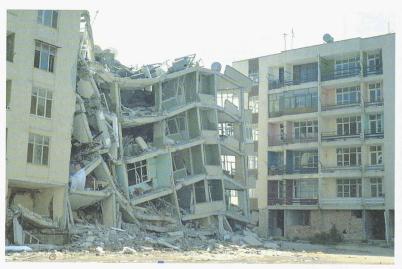
L'immeuble de gauche sur la figure 4 a subi des dégâts de niveau 5 (destruction): le rez-de-chaussée s'est effondré. Une partie du bâtiment est affectée par une forte déformation des étages supérieurs, tandis que les étages supérieurs de la partie gauche sont plus ou moins intacts. En revanche, l'immeuble de droite pourra être réparé, car il n'a subi que des dégâts structuraux modérés, soit de niveau 3 (voir section suivante).

La comparaison du type de construction et des dimensions montre que les deux immeubles présentent une forte similitude. Cependant, ils sont orientés perpendiculairement l'un par rapport à l'autre, ce qui explique peut-être

leurs réponses si différentes au séisme. Il est aussi possible que la disposition des murs de remplissage du rez-de-chaussée du bâtiment de gauche ait été irrégulière au point d'occasionner sa ruine. Une telle dissemblance de comportement est également due à un manque évident de ductilité, soit, dans le cas présent, un manque de capacité de déformation horizontale. Deux structures possédant suffisamment de ductilité ne présenteraient certainement pas une différence si prononcée.

Fig. 4.- Deux immeubles d'habitation avec des structures porteuses semblables montrent un comportement totalement différent: l'immeuble de gauche est détruit (niveau de dégâts 5) tandis que l'immeuble de droite pourra être réparé (niveau de dégâts 3)

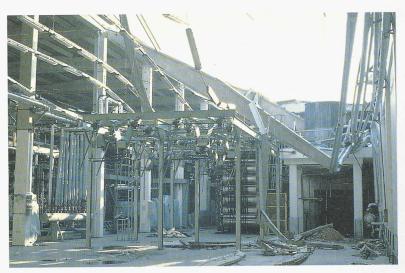
Fig. 7.— Portion effondrée du toit d'une usine, entraînant la destruction complète d'une chaîne de teinture de textile

De sérieux dommages ont affecté les halles de production et les bâtiments administratifs du complexe d'industrie textile situé entre Adana et Ceyhan. La plupart de ces halles sont constituées d'éléments préfabriqués en béton armé. Un exemple parmi les divers cas d'effondrement de toitures est montré à la figure 7. Les traverses

préfabriquées sont tombées de leurs appuis, trop courts, entraînant la destruction complète de l'une des deux chaînes de teinture du textile.

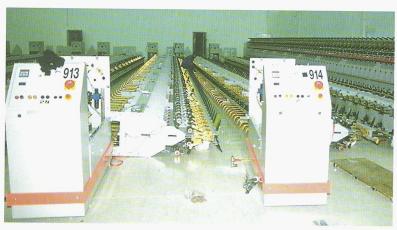
Dans tous les sites industriels visités, les machines ont été détériorées soit par l'effondrement de certains éléments du bâtiment, soit directement par la sollicitation sismique qu'elles ont subie. Des machines de tissage se sont par exemple renversées (figure 8). De manière générale, les interruptions de production entraîneront de toute évidence plus de pertes financières que la reconstruction des bâtiments eux-mêmes, car dans plusieurs usines, la production était encore totalement interrompue deux semaines après le séisme, les seules réparations déjà entreprises concernant la toiture.

Fig. 8.- Machines de tissage qui ont été renversées au sol du fait de la sollicitation sismique qu'elles ont subie
