Zeitschrift: Ingénieurs et architectes suisses
Band: 124 (1998)
Heft: 21

Artikel: Adana-Ceyhan, Turquie, séisme du 27 juin 1998
Autor: Wenk, Thomas / Lacave, Corinne / Peter, Kaspar
DOI: <https://doi.org/10.5169/seals-79401>

Adana-Ceyhan, Turquie, séisme du 27 juin 1998

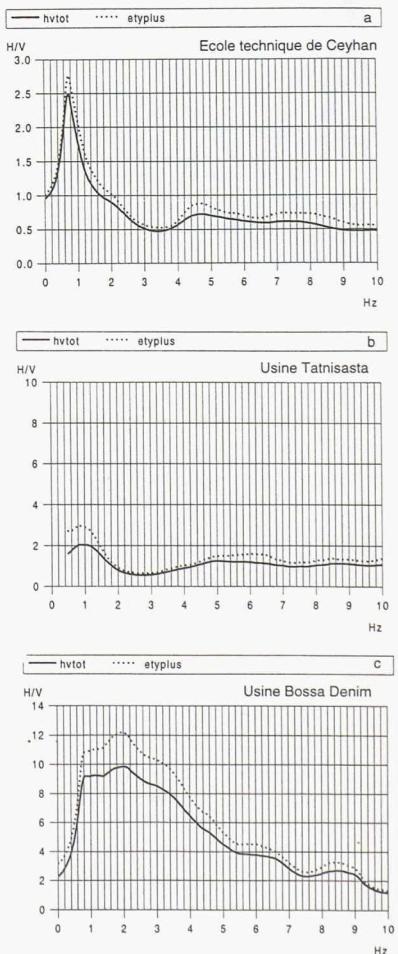
Dans le quartier Sud-Est de la ville de Ceyhan, huit points de mesure de bruit de fond ont été réalisés, pour appliquer la méthode de Nakamura (rapports H/V). Un pic d'amplification bien marqué, à une fréquence de 0,7-0,8 Hz a été obtenu pour tous les sites mesurés, indiquant une grande homogénéité des conditions du sous-sol dans cette zone. La figure 2a

montre un exemple du rapport H/V obtenu à l'école technique de Ceyhan. Cette fréquence propre de 0,7 Hz, peut être attribuée à la résonance de l'ensemble du bassin sédimentaire.

Site occupé par l'industrie textile
Les mesures effectuées sur la zone de ce site entre Adana et Ceyhan ont donné des résultats très différents d'un point de mesure à l'autre. Quatre sites ont en effet été mesurés, parmi lesquels deux ne montrent aucune amplification (exemple à la figure 2b), tandis que les deux autres sont affectés par des effets de site importants, conduisant à des rapports H/V de forte amplitude (de 6 à 10), comme le montre l'exemple de la figure 2c. Cette amplification se produit dans la gamme de fréquence de 0,7 à 4 Hz, selon le site. Cette grande disparité observée entre des sites non affectés par les phénomènes d'amplification, et d'autres, sujets à de forts effets de

site, à une distance d'à peine 1 km, est attribuée à la variabilité de la nature du sol. L'ensemble du complexe industriel est en effet construit sur une zone mixte, où alternent des dépôts de sédiments meubles et des affleurements de travertin. Les infrastructures implantées sur les sites rocheux (travertin) ne sont donc pas affectées par les effets de site, qui sont par contre très marqués aux endroits où des dépôts de surface de faible épaisseur recouvrent probablement les formations de travertin. Une étude détaillée des effets de site serait donc très importante dans cette zone.

Fig. 2.- Rapport H/V moyen obtenu pour les sites: a) quartier SE de Ceyhan, b) bâtiments industriels situés sur du travertin, c) bâtiments industriels situés sur les dépôts meubles. La ligne pointillée correspond à la moyenne plus un écart type

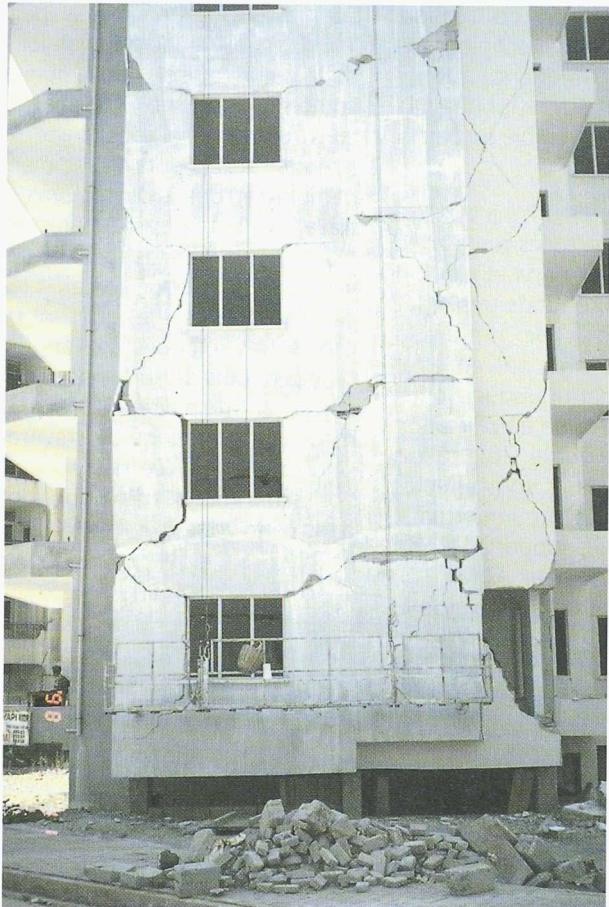
Fig. 3.- Immeuble d'habitation (gros œuvre) présentant des dégâts typiques de murs de remplissage en maçonnerie, avec les fissures caractéristiques en croix (niveau de dégâts 3)

La figure 3 montre un immeuble d'habitation, au stade du gros œuvre, où les murs de remplissage présentent des fissures en croix, dues à la direction alternée des charges sismiques, tandis que le

cadre en béton armé ne présente que des dégâts négligeables. Cela indique que ce dernier se déforme dans la direction horizontale d'une manière plus souple que le mur de remplissage en maçonnerie. La résistance de ces murs diminue au cours du séisme et le cadre seul reprend les charges. La baisse de la rigidité de l'immeuble en est une conséquence. Les efforts tranchants étant maximaux au rez-de-chaussée, c'est là que se trouvent les dégâts les plus importants, comme le montrent clairement les figures 3 et 4.

Selon l'Echelle Macroismique Européenne [2], on classe les dommages aux bâtiments en cinq niveaux qui vont de dégâts négligeables à l'état de destruction. Le bâtiment figurant à la figure 3 présente des dégâts de niveau 3, qualifiés de « subs-tantiels ».

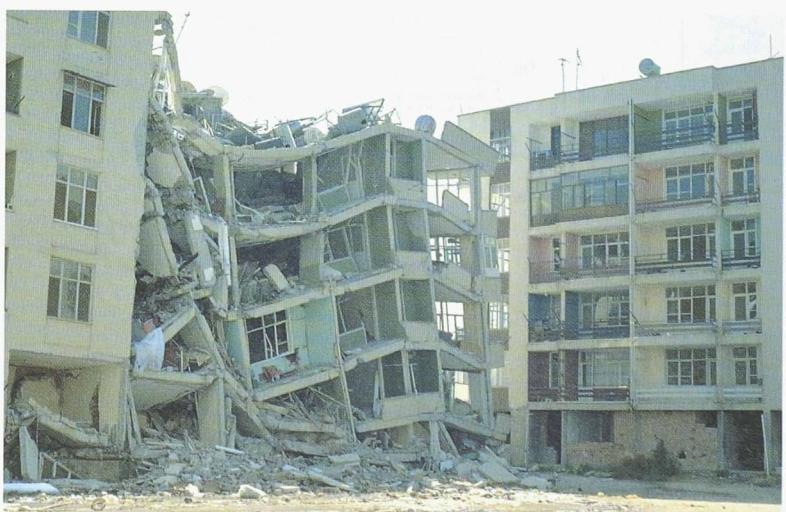
L'immeuble de gauche sur la figure 4 a subi des dégâts de niveau 5 (destruction) : le rez-de-chaussée s'est effondré. Une partie du bâtiment est affectée par une forte déformation des étages supérieurs, tandis que les étages supérieurs de la partie gauche sont plus ou moins intacts. En revanche, l'immeuble de droite pourra être réparé, car il n'a subi que des dégâts structuraux modérés, soit de niveau 3 (voir section suivante). La comparaison du type de construction et des dimensions montre que les deux immeubles présentent une forte similitude. Cependant, ils sont orientés perpendiculairement l'un par rapport à l'autre, ce qui explique peut-être

leurs réponses si différentes au séisme. Il est aussi possible que la disposition des murs de remplissage du rez-de-chaussée du bâtiment de gauche ait été irrégulière au point d'occasionner sa ruine. Une telle dissemblance de comportement est également due à un manque évident de ductilité, soit, dans le cas présent, un manque de capacité de déformation horizontale. Deux structures possédant suffisamment de ductilité ne présenteraient certainement pas une différence si prononcée.

Fig. 4.- Deux immeubles d'habitation avec des structures porteuses semblables montrent un comportement totalement différent : l'immeuble de gauche est détruit (niveau de dégâts 5) tandis que l'immeuble de droite pourra être réparé (niveau de dégâts 3)

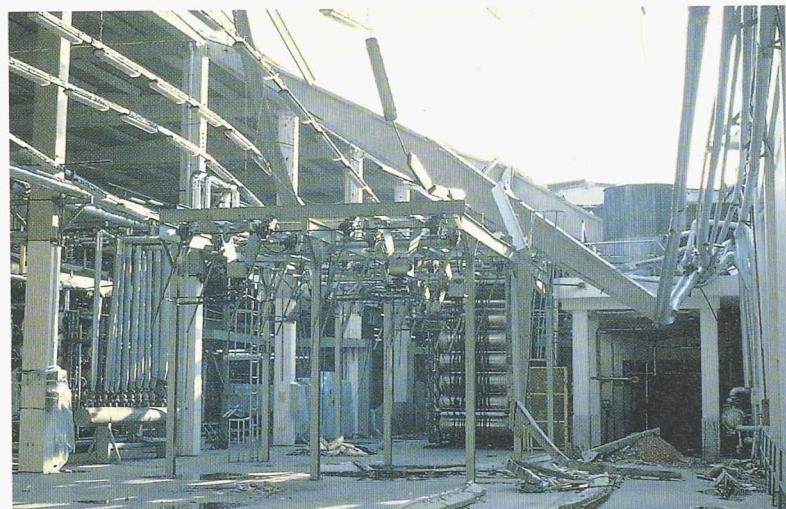
Fig. 7.- Portion effondrée du toit d'une usine, entraînant la destruction complète d'une chaîne de teinture de textile

De sérieux dommages ont affecté les halles de production et les bâtiments administratifs du complexe d'industrie textile situé entre Adana et Ceyhan. La plupart de ces halles sont constituées d'éléments préfabriqués en béton armé. Un exemple parmi les divers cas d'effondrement de toitures est montré à la figure 7. Les traverses

préfabriquées sont tombées de leurs appuis, trop courts, entraînant la destruction complète de l'une des deux chaînes de teinture du textile.

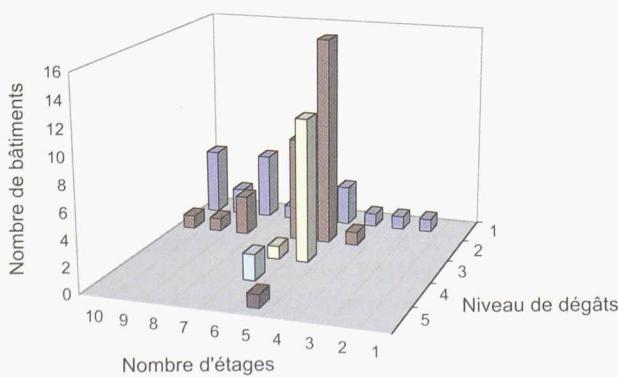
gâts de ces bâtiments en fonction du nombre d'étages, dont la figure 5 donne une vue d'ensemble. Les bâtiments de cinq à six étages représentent la majorité de toutes les structures (66 %) et un tiers d'entre eux (35 %) ont subi des dégâts substantiels (niveau 3) ou plus importants et seule une minorité ne présente qu'un niveau de dégâts de 1 (qualifié de « négligeable »). En revanche, les bâtiments de sept à dix étages ou de deux à quatre étages ont généralement subi des dégâts négligeables (niveau 1).

Fig. 5.- Classification des bâtiments du quartier SE de Ceyhan en fonction du nombre d'étages et du niveau de dégâts

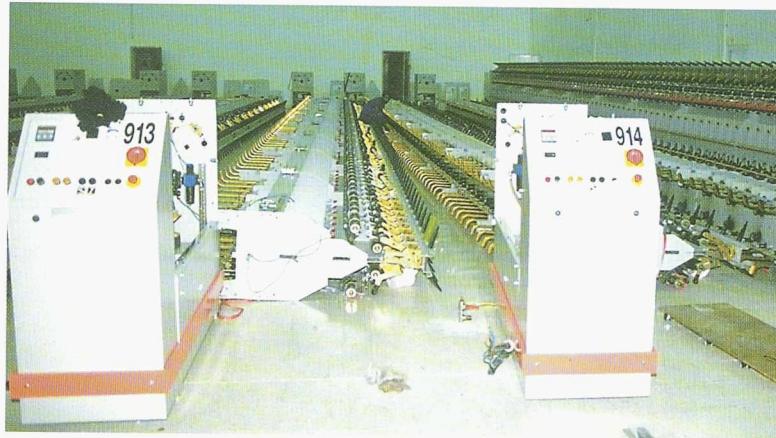
Dans tous les sites industriels visités, les machines ont été détériorées soit par l'effondrement de certains éléments du bâtiment, soit directement par la sollicitation sismique qu'elles ont subie. Des machines de tissage se sont par exemple renversées (figure 8). De manière générale, les interruptions de production entraîneront de toute évidence plus de pertes financières que la reconstruction des bâtiments eux-mêmes, car dans plusieurs usines, la production était encore totalement interrompue deux semaines après le séisme, les seules réparations déjà entreprises concernant la toiture.

Fig. 8.- Machines de tissage qui ont été renversées au sol du fait de la sollicitation sismique qu'elles ont subie
