Artikel: Lot d'ouvrage 1: les ponts

Lot d'ouvrage 1: les ponts

En tout, trois ouvrages seront abordés dans cet article: l'ouvrage 407 (pont sur la Reuss à Felli), l'ouvrage 409 (viaduc à flanc de coteau de Gurtnellen) et l'ouvrage 412 (pont sur la Reuss à Wassen). Une courte introduction est consacrée à chacun d'eux.

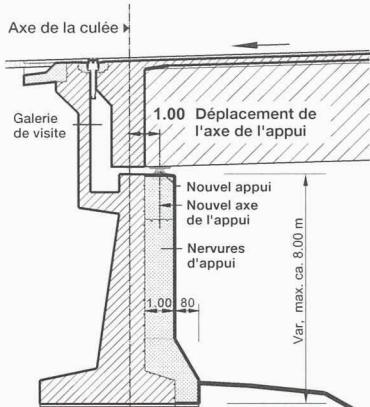
Fig. 6. – Interventions sur la culée Nord

Pour rétablir la sécurité de la structure aux extrémités, les appuis ont été déplacés d'un mètre vers le centre. La membrure inférieure de la poutre longitudinale se trouve ainsi comprimée et les étriers en place s'avèrent alors suffisants selon la norme SIA 162 (1989), si bien qu'aucune autre mesure de renforcement n'a dû être prise pour les poutres longitudinales. Cela étant, le déplacement des appuis a cependant nécessité le bétonnage de nervures complémentaires, ainsi qu'un renforcement de la fondation (fig. 6).

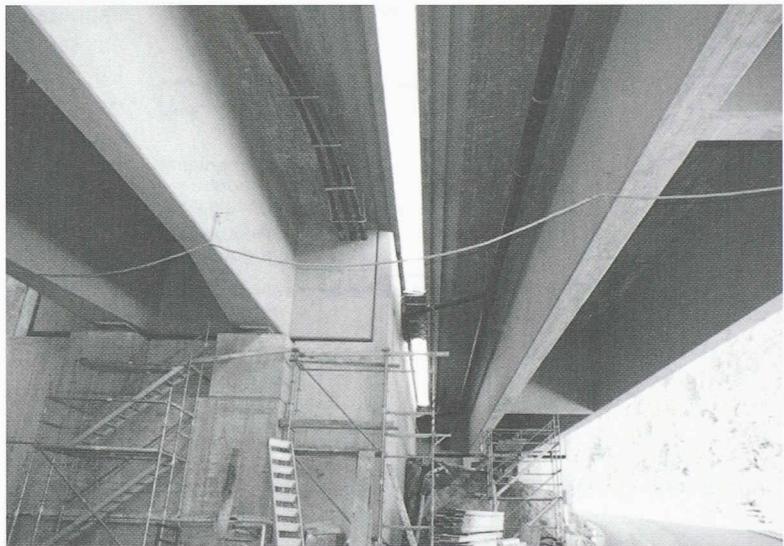
Un défaut d'étanchéité des joints de chaussées, ainsi que l'exposition aux projections humides venant de la route cantonale pour les éléments de l'ouvrage situés de ce côté-là sont la cause du très fort taux de chlorures relevé dans la paroi de cette culée, où l'enrobage moyen de l'armature se monte à 30 mm ± 4 mm.

La relative faiblesse de cet enrobage a permis la destruction de la couche passive de l'armature par les chlorures libérés dans le béton. Avec l'humidité régnante, toutes les conditions étaient donc réunies pour la corrosion des armatures, comme le confirment sans équivoque les points attaqués sur la paroi de la culée « Lora » (degré de corrosion 3 à 4: armature rouillée à très rouillée avec peu de perte de matière).

Fig. 7. – Nervures d'appui. Culée Sud du pont «Lora»

Les interventions décrites pour la culée Nord durent également être appliquées au mur de la culée Sud (« Romeo » et « Lora »). En outre, sur toute la paroi avant de la culée, un enlèvement de béton jusqu'à 2 cm de l'armature existante s'imposait afin d'enlever le béton contenant trop de chlорures, un travail qui fut exécuté en cinq étapes pour des raisons de comportement statique. Une fois la remise en état des culées achevée et pour mieux protéger l'ouvrage des projections venant de la route cantonale, un scellement a encore été apposé aux parois de la culée Sud (fig. 7).

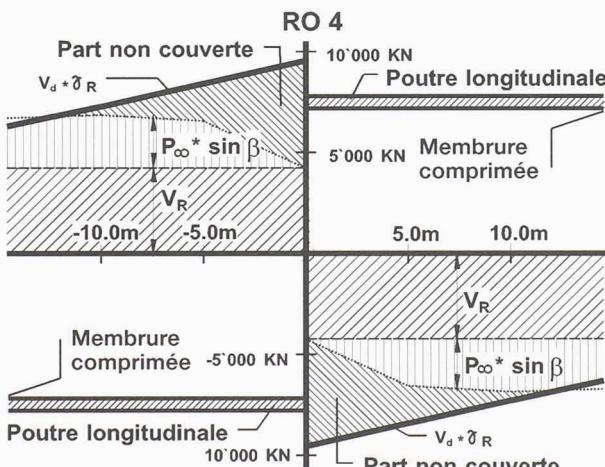
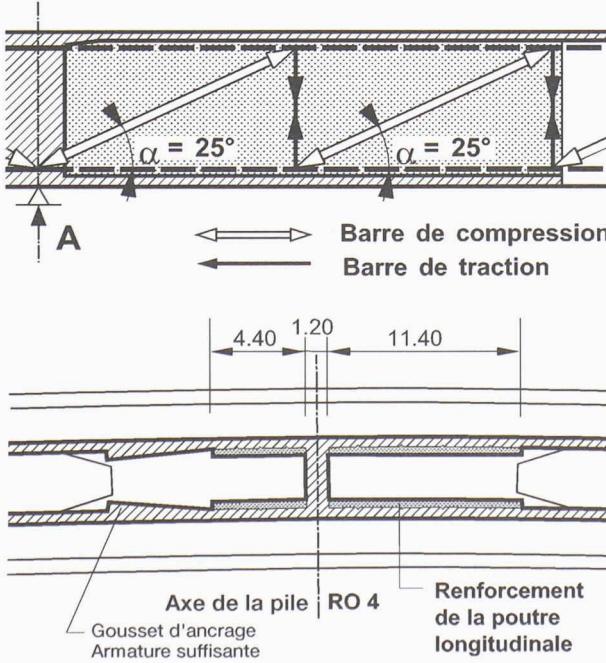
Fig. 8. – Diagramme de l'effort tranchant

Fig. 9. – Modèle en treillis et zones de renforcement de la pile RO 4

De l'examen statique du tablier, et par rapport aux normes SIA 160 (1989), SIA 162 (1993) et à la directive SIA 462, il ressort que les étriers existants ne sont pas en mesure d'assurer la sécurité requise vis-à-vis de l'effort tranchant.

des câbles de précontrainte. Pour le reste, c'est surtout au droit de la pile L0 2, où la sécurité n'atteignait que 60 % de la valeur nécessaire, que les étriers durent être renforcés de 120 %. Au voisinage des ancrages intermédiaires, les armatures existantes, nécessaires pour la diffusion de la précontrainte, ont été prises en considération.

Pour tirer pleinement parti des réserves de capacité portante selon la nouvelle norme SIA 162 (1993), les vérifications furent effectuées de concert avec l'expert en adoptant une inclinaison des billes de 25 % (fig. 8 et 9).

Les renforcements des poutres principales sont constitués d'une couche de béton de 30 cm d'épaisseur, appliquée sur la face intérieure des âmes. Ces couches ont été armées par les étriers manquants et reliées aux âmes par de solides goujons.

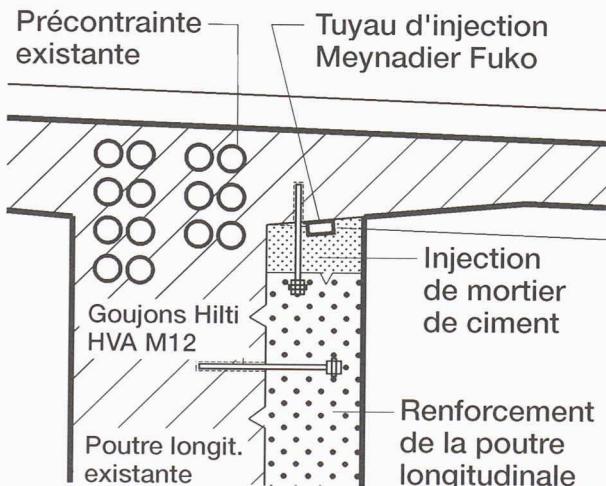
Fig. 11. – Renforcement d'une poutre longitudinale et liaison avec la dalle de roulement

La liaison entre le renforcement des poutres longitudinales et la dalle supérieure a, en revanche, exigé une attention particulière, mais des forages de contrôle exécutés ultérieurement sur le tablier du pont « Romeo » ont confirmé le bien-fondé de la méthode utilisée (fig. 11).

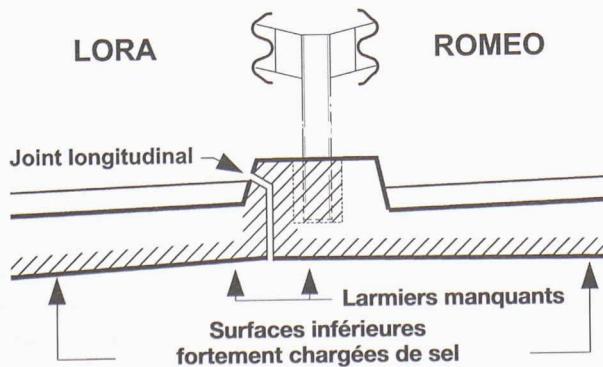
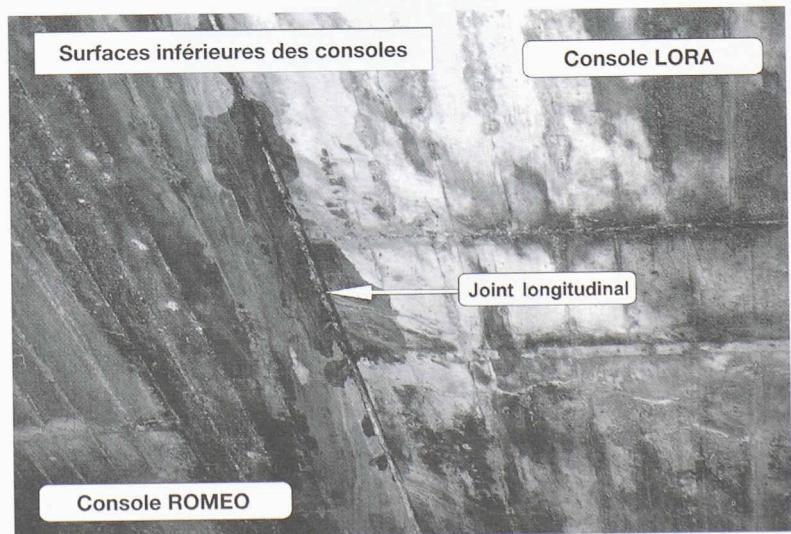
Sur cet ouvrage, un défaut de conception est à l'origine de la lourde charge de sel accumulée sur les faces inférieures des consoles centrales. Des examens complémentaires et une évaluation des risques ont toutefois abouti à la conclusion qu'un enlèvement du béton chargé de chlorures n'était pas nécessaire.

Les ponts jumeaux (fig. 13) n'étaient séparés que par un joint longitudinal de 2 cm de large, qui n'était pas étanche et ce, probablement, depuis sa mise en service. De plus, des larmiers manquaient au milieu de la face inférieure des consoles (« LO: Lora » et « RO: Romeo »), de sorte que l'eau (salée) pénétrant au travers du joint longitudinal atteignait largement la face inférieure des dalles, entraînant une importante pénétration du béton par des chlorures (fig. 14 et 15).

Fig. 14. – Conception du joint longitudinal

Fig. 15. – Vue des consoles par en dessous

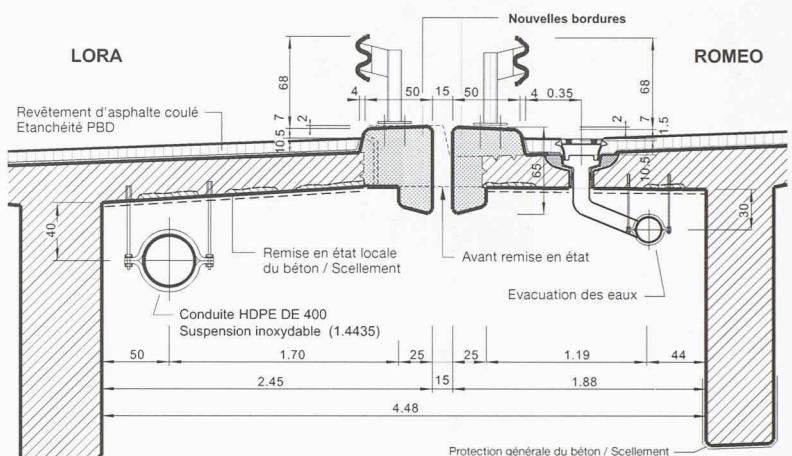
Fig. 16. – Interventions sur les consoles et dans la zone du joint longitudinal

- De manière générale, un taux de chlorures très important a été relevé au niveau de l'armature de la face inférieure des consoles.
- En revanche, et grâce aux fenêtres de sondage, on n'a généralement pas constaté de corrosion sensible de l'armature.
- Avec une moyenne de 40 mm, le recouvrement de l'armature est très important.

Au vu de ce qui précède, il apparaît donc clairement qu'aucun phénomène notable de corrosion n'a eu lieu, car ce ne sont pas les hautes teneurs en chlorures, mais bien l'humidité qui s'est avérée déterminante. Les experts sont donc parvenus à la conclusion qu'on pouvait renoncer à l'enlèvement des parties chargées de chlorures sans risque sensible de corrosion, d'autant que la réalisation des nouvelles têtes de console assurerait désormais le maintien au sec du béton. De plus, l'importance statique de l'armature inférieure des consoles est quoi qu'il en soit secondaire.

Sur le pont « Romeo », le remplacement des têtes de console impliquait la démolition d'une bande de 80 cm de largeur, ce qui supprimait du même coup la part de béton la plus chargée en sel. Dans les autres parties des faces inférieures des consoles et comme ex-

pliqué ci-dessus, on a renoncé à enlever le béton chargé de chlorures (fig. 16). Finalement, la remise en état a donc englobé les opérations suivantes:

- élimination des défauts locaux présentant des risques, p. ex. des petits tuyaux d'évacuation d'eau du revêtement;
- reprofilage des traces de marteau piqueur et des fenêtres de visite, complété par un mastilage fin et un scellement local;
- scellement complet (sans mastilage) des surfaces restantes.

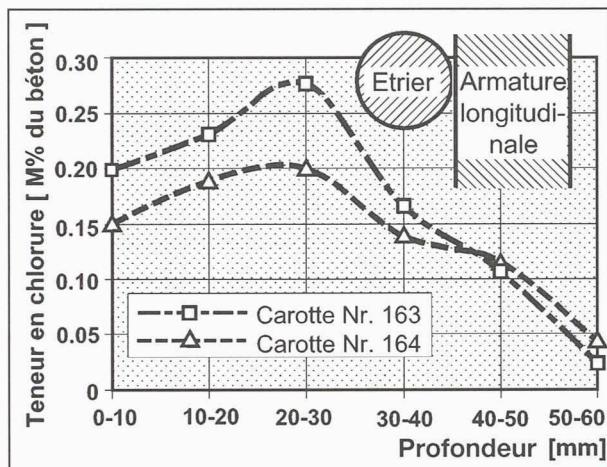
Sur le pont de Wassen (ouvrage 412), l'évacuation initiale des eaux par simple gravité est à l'origine des dégâts par corrosion constatés en 1994 sur les armatures des quatre piles dans la Reuss.

Fig. 18. – Pénétration du chlorure dans le côté sud de la pile RO B (carottages prélevés à quelque 16, respectivement 20 m au-dessous du tablier)

Les creux découverts en 1993 sur le côté Sud des piles dans la Reuss du pont «Romeo» ont motivé des recherches plus poussées, afin d'en découvrir la cause. Des mesures de potentiel ont ainsi été effectuées en automne 1994 sur les piles exposées au ruissellement des eaux évacuées du pont. On a également procédé à des carottages afin d'examiner la teneur en chlorures du béton et quant à une éventuelle corrosion de l'armature, elle a fait l'objet de contrôles visuels dans des entailles pratiquées au marteau piqueur. Le côté Sud des piles, ainsi que celui précédemment exposé au ruissellement des eaux d'évacuation présentaient de nombreux foyers de corrosion. Au voisinage de l'armature, le béton accusait de très fortes teneurs en chlorures (fig. 18). Quant à l'armature mise à jour au marteau piqueur, elle laissait nettement voir des traces de piqûres de corrosion. Pour assurer la sécurité et la durabilité exigées de l'ouvrage pendant la durée d'utilisation restante, il était donc clair que des interventions s'imposaient.

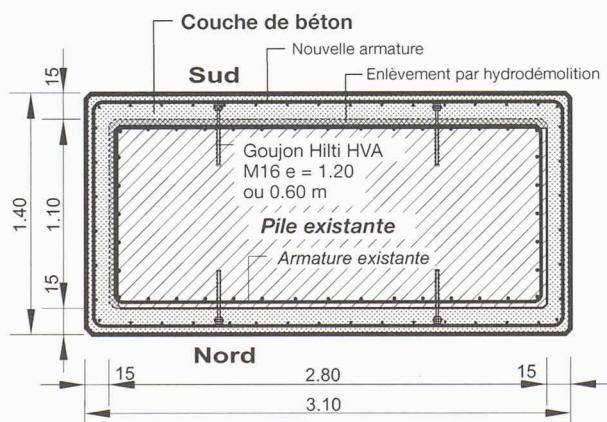
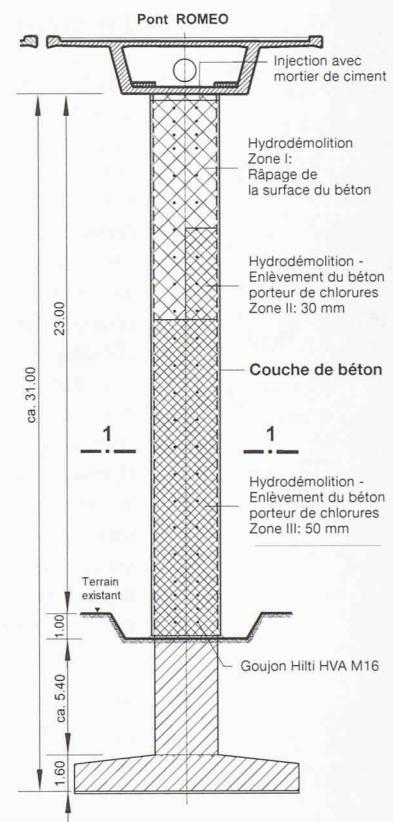
Fig. 19. – Section d'une pile renforcée d'une couche de béton ($d = 15 \text{ cm}$)

Fig. 20. – Interventions sur la pile RO B, côté sud

Après une évaluation approfondie des avantages et désavantages respectifs des variantes considérées, on a retenu l'enlèvement du béton chargé de chlorures et le renforcement des piles par du béton frais sur toute leur hauteur (fig. 19 et 20).
