**Artikel:** Lot d'ouvrage 1: les ponts

# Lot d'ouvrage 1: les ponts

Par Rudolf Vögeli, Hugo Moretti et Manuel Schmid, Effretikon L'état des ouvrages avant l'intervention, ainsi que les objectifs assignés à leur réfection sont traités ici à l'exemple de divers ponts représentatifs de l'ensemble des ouvrages d'art inclus dans les groupes 3b et 3c.

En tout, trois ouvrages seront abordés dans cet article: l'ouvrage 407 (pont sur la Reuss à Felli), l'ouvrage 409 (viaduc à flanc de coteau de Gurtnellen) et l'ouvrage 412 (pont sur la Reuss à Wassen). Une courte introduction est consacrée à chacun d'eux.

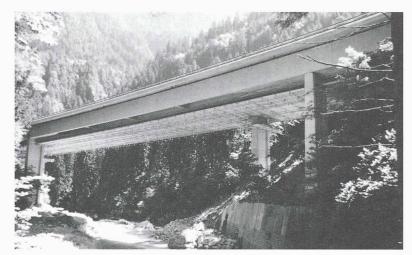
Fig. 1. – Partie sud du pont enjambant la Reuss

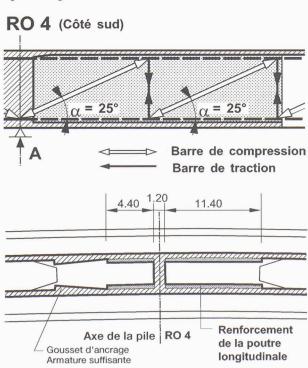
Fig. 9. – Modèle en treillis et zones de renforcement de la pile RO 4

C'est en particulier le cas dans dix des douze zones déterminantes au voisinage des appuis des poutres longitudinales – aucun renforcement n'étant nécessaire dans les deux autres zones, car l'armature s'y trouve consolidée par l'allonge des câbles de précontrainte. Pour le reste, c'est surtout au droit de la pile L0 2, où la sécurité n'atteignait que 60 % de la valeur nécessaire, que les étriers durent être renforcés de 120 %. Au voisinage des ancrages intermédiaires, les armatures existantes, nécessaires pour la diffusion de la précontrainte, ont été prises en considération.

Pour tirer pleinement parti des réserves de capacité portante selon la nouvelle norme SIA 162 (1993), les vérifications furent effectuées de concert avec l'expert en adoptant une inclinaison des billes de 25 % (fig. 8 et 9).

Les renforcements des poutres principales sont constitués d'une couche de béton de 30 cm d'épaisseur, appliquée sur la face intérieure des âmes. Ces couches ont été armées par les étriers manquants et reliées aux âmes par de solides goujons.

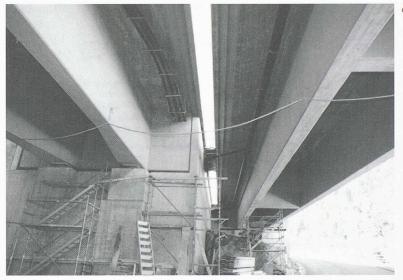
Fig. 7. – Nervures d'appui. Culée Sud du pont «Lora»

Les interventions décrites pour la culée Nord durent également être appliquées au mur de la culée Sud («Romeo» et «Lora»). En outre, sur toute la paroi avant de la culée, un enlèvement de béton jusqu'à 2 cm de l'armature existante s'imposait afin d'enlever le béton contenant trop de chlorures, un travail qui fut exécuté en cinq étapes pour des raisons de comportement statique. Une fois la remise en état des culées achevée et pour mieux protéger l'ouvrage des projections venant de la route cantonale, un scellement a encore été apposé aux parois de la culée Sud (fig. 7).

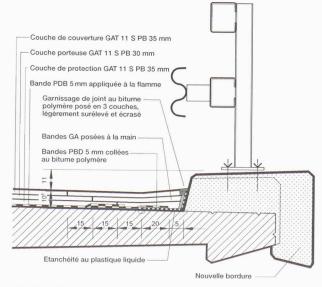
Fig. 12. – Revêtement et étanchéité au bord du pont

Sur le tronçon Meitschligen-Gurtnellen, le système de revêtement ci-dessous a été choisi (fig. 12).

- Etanchement dans les parties routières: bandes PBD de 5 mm avec éléments d'insertion, normalement appliquées à la flamme sur la surface de béton nettoyée au jet de billes.
- Etanchement dans les zones en bordure: application de plastique liquide étendu aux têtes de console sur une surface de béton nettoyée au jet de sable, puis application de bandes PBD collées à l'aide d'un bitume chauffé, modifié par polymérisation
- Couverture en asphalte coulé, appliquée en trois couches sur une épaisseur globale moyenne de 100 mm et constituée d'une couche protectrice de 35 mm, d'une couche d'égalisation de 30 mm et d'une couche de couverture de 35 mm.

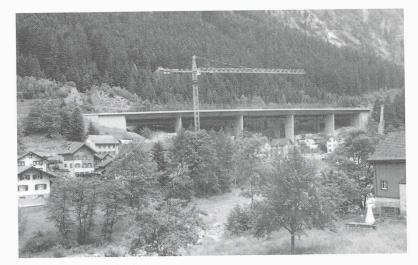
Fig. 13. – Vue générale du pont

Les ponts jumeaux (fig. 13) n'étaient séparés que par un joint longitudinal de 2 cm de large, qui n'était pas étanche et ce, probablement, depuis sa mise en service. De plus, des larmiers manquaient au milieu de la face inférieure des consoles («LO: Lora» et «RO: Romeo»), de sorte que l'eau (salée) pénétrant au travers du joint longitudinal atteignait largement la face inférieure des dalles, entraînant une importante pénétration du béton par des chlorures (fig. 14 et 15).

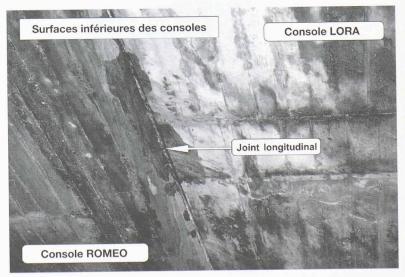
Fig. 15. – Vue des consoles par en dessous

- De manière générale, un taux de chlorures très important a été relevé au niveau de l'armature de la face inférieure des consoles.
- En revanche, et grâce aux fenêtres de sondage, on n'a généralement pas constaté de corrosion sensible de l'armature.
- Avec une moyenne de 40 mm, le recouvrement de l'armature est très important.

Au vu de ce qui précède, il apparaît donc clairement qu'aucun phénomène notable de corrosion n'a eu lieu, car ce ne sont pas les hautes teneurs en chlorures, mais bien l'humidité qui s'est avérée déterminante. Les experts sont donc parvenus à la conclusion qu'on pouvait renoncer à l'enlèvement des parties chargées de chlorures sans risque sensible de corrosion, d'autant que la réalisation des nouvelles têtes de console assurerait désormais le maintien au sec du béton. De plus, l'importance statique de l'armature inférieure des consoles est quoi qu'il en soit secondaire.

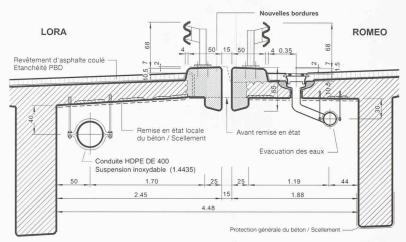
Fig. 16. – Interventions sur les consoles et dans la zone du joint longitudinal

Sur le pont « Romeo », le remplacement des têtes de console impliquait la démolition d'une bande de 80 cm de largeur, ce qui supprimait du même coup la part de béton la plus chargée en sel. Dans les autres parties des faces inférieures des consoles et comme expliqué ci-dessus, on a renoncé à enlever le béton chargé de chlorures (fig. 16). Finalement, la remise en état a donc englobé les opérations suivantes:

- élimination des défectuosités locales présentant des risques, p. ex. des petits tuyaux d'évacuation d'eau du revêtement;
- reprofilage des traces de marteau piqueur et des fenêtres de visite, complété par un masticage fin et un scellement local;
- scellement complet (sans masticage) des surfaces restantes.
