Lot d'ouvrage 2: galeries et autres ouvrages d'art

par Walter Müller et
Marco Malagoli,
Lucerne,
Verner Bachmann,
Ltdorf

Le lot d'ouvrage 2 englobe les galeries et tous les autres ouvrages d'art, ce qui ne représente pas moins de soixante-cinq objets, dont les galeries constituent l'essentiel. Parmi les autres ouvrages, seuls seront présentés des exemples choisis. La remise en état a duré de 1996 à 1998.

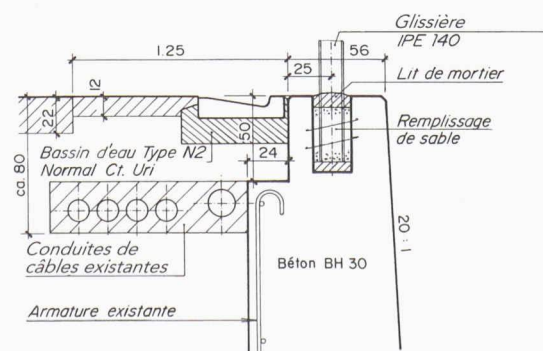
Fig. 14.- Bande d'arrêt avec couronnement existant

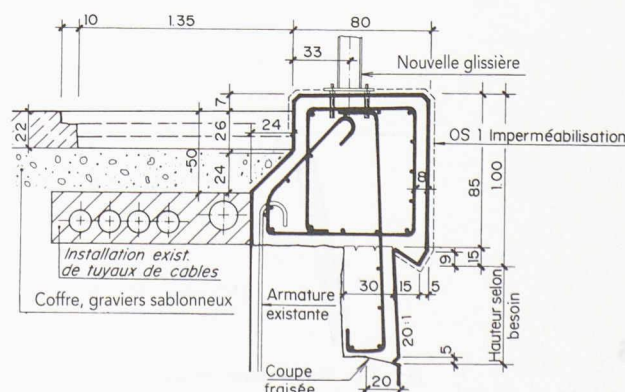
- le couronnement des murs de soutènement est en mauvais état sur des zones étendues et le mur lui-même est fissuré horizontalement environ 50 cm en dessous du couronnement sur de grandes longueurs ;
- la tête du mur est affaiblie par les réservations pour les poteaux des glissières de sécurité ;
- l'étape de bétonnage supérieure du mur, haute de 4 m, est endommagée (concentrations de fissures aléatoires près des joints de dilatation, fissures horizontales jusqu'à plusieurs millimètres de large) ;
- les parois amont et les parois transversales de deux murs de soutènement cantilever présentent des fissures traversées par l'eau et un drainage fait défaut ;
- le couronnement du mur affleurant le revêtement de la route, l'eau provenant de la chaussée

Fig. 15.- Remise en état du couronnement

- remplacement des têtes de mur avec nouvelle coupe transversale sur une longueur continue de 650 m (fig. 15)
- remplacement du couronnement et des écrans de paroi des murs cantilever ;
- remplacements locaux du couronnement en conservant la section existante ;
- amélioration du drainage des murs cantilever par le forage de trous de 100 mm \varnothing et injection des fissures des parois amont et des parois transversales.

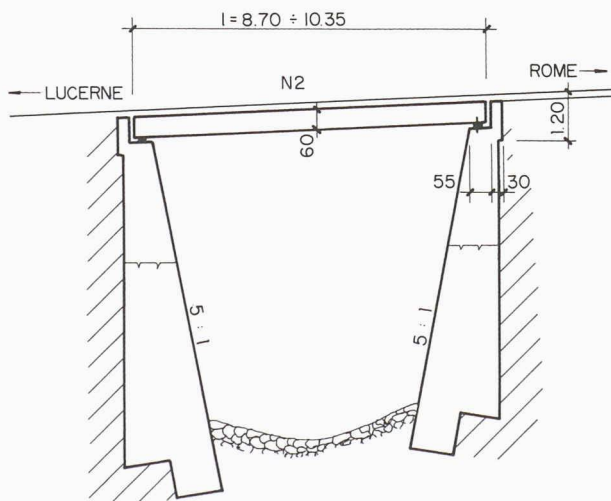
Fig. 17. - Coupe transversale du passage de ruisseau existant au droit du profil 288

La résistance au renversement des piédroits était insuffisante et la dalle du pont faisait office d'étau entre les murs, tandis que les culées et murs de raccordement s'étaient déplacés sous la poussée des terres. La paroi des culées présentait des lézardes allant jusqu'à 5 mm aux arrêts de bétonnage dépourvus d'armatures. Quant aux murs des culées, ils étaient fortement aspergés par les eaux s'échappant du banc d'appuis et les murs de raccordement s'étaient détachés des culées. Le revêtement présentait des tassements dans les zones de remblayage et des dalles de transition manquaient. La bordure de la chaussée côté « Romeo » ainsi que la bande médiane étaient en mauvais état et le joint de travail dans la dalle du pont laissait passer l'eau. Enfin, l'eau pénétrait également dans les appareils d'appui, de ce fait fortement corrodés et ne remplissant plus que partiellement leur fonction.
