Lot d'ouvrage 2: galeries et autres ouvrages d'art

Zeitschrift: **Ingénieurs et architectes suisses**

Band (Jahr): **124 (1998)**

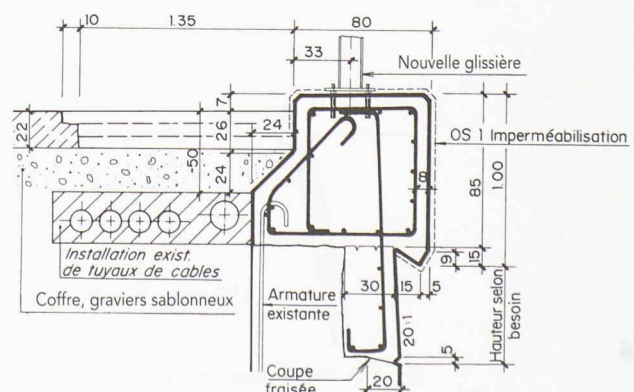
Fig. 15.- Remise en état du couronnement

- remplacement des têtes de mur avec nouvelle coupe transversale sur une longueur continue de 650 m (fig. 15)
- remplacement du couronnement et des écrans de paroi des murs cantilever ;
- remplacements locaux du couronnement en conservant la section existante ;
- amélioration du drainage des murs cantilever par le forage de trous de 100 mm \varnothing et injection des fissures des parois amont et des parois transversales.
