Lot d'ouvrage 2: galeries et autres ouvrages d'art

ar Walter Müller et
Marco Malagoli,
ucerne,
Verner Bachmann,
.ldorf

Le lot d'ouvrage 2 englobe les galeries et tous les autres ouvrages d'art, ce qui ne représente pas moins de soixante-cinq objets, dont les galeries constituent l'essentiel. Parmi les autres ouvrages, seuls seront présentés des exemples choisis. La remise en état a duré de 1996 à 1998.

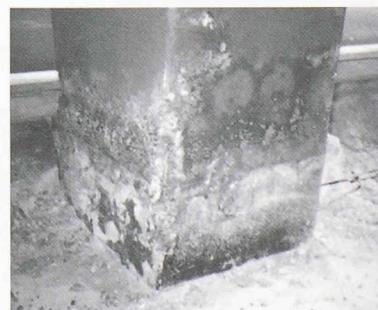
- sécurité de la structure partiellement insuffisante lors de poussées d'avalanches;
- défauts dus à la pénétration de chlorures dans le béton (corrosion de l'armature) et attaques de sel de dé verglaçage près du niveau de la route (fig. 5);
- défauts dans la construction en béton armé de la partie supérieure de la galerie, tels qu'enrobage insuffisant des armatures, grande profondeur de carbonation, fissures, nids de gravier locaux avec corrosion d'armatures et éclatements;
- défauts de l'étanchéité et de l'évacuation des eaux de la dalle, joints de dilatation et bordures non étanches.

Fig. 5.- Etat du pied d'une colonne centrale avant la remise en état

Comme sur les parois amont, la zone inférieure des colonnes présentait une forte teneur en chlorures qui, dans les trois galeries d'avalanches surtout, avaient entraîné des fissures de corrosion presque traversantes et provoqué des creux et des éclatements (fig. 5).

Les solutions suivantes ont été appliquées à la remise en état (fig. 8) :

- enlèvement du béton chargé de chlorures sur le pourtour des colonnes par hydrodémolition sur une profondeur de 2-6 cm, jusqu'aux bords des boisseaux face supérieure comprise ;

- bétonnage des boisseaux jusqu'à 12 cm environ au-dessus du niveau de la route (enrobage de 8 cm de l'armature);
- enveloppement des colonnes par des gaines en tôle d'acier de 6 mm et remplissage de béton;
- protection des socles de béton et des parties supérieures des colonnes.

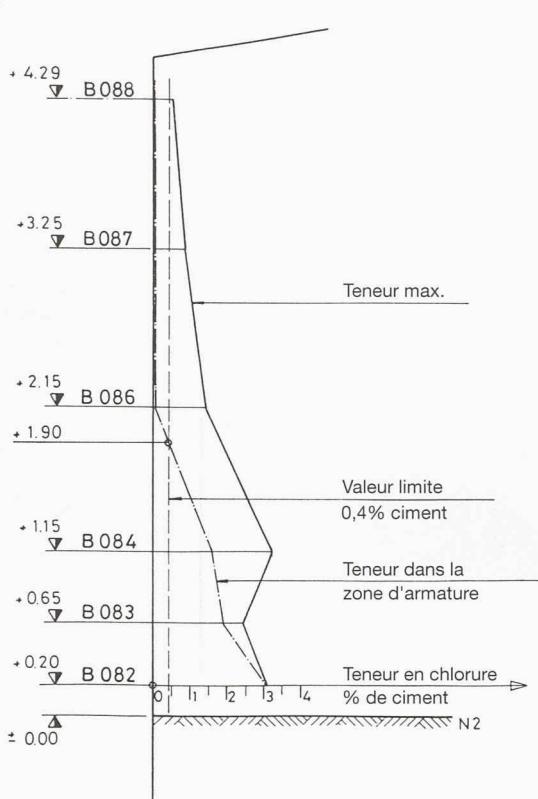
Dans trois des quatre galeries, le béton fortement chargé de chlorures dans la partie inférieure de la paroi amont a été enlevé sur toute

Fig. 6.- Teneur en chlorures de la paroi amont

la longueur par hydrodémolition, puis remplacé par une couche de béton projeté, après quoi l'entier de la paroi amont a reçu un traitement hydrofuge. La nouvelle couche de 12 à 15 cm de béton a été exécutée sans armature, les bords étant assurés à l'aide de goujons. Dans la galerie de Wilerplanggen, la qualité du béton s'est révélée nettement meilleure (teneur en chlorures plus faible, défauts locaux moins importants) et seul un traitement hydrofuge de surface a été appliqué (fig. 6 et 7).

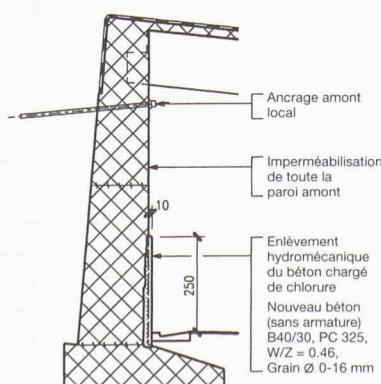
Fig. 7.- Remise en état de la paroi amont

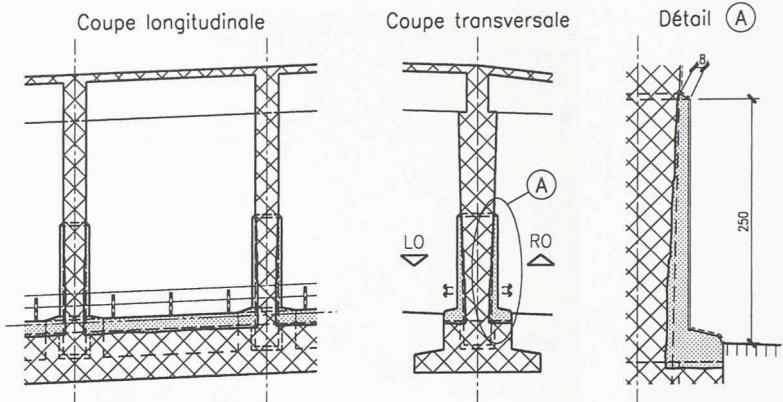
Fig. 8.- Remise en état des colonnes centrales: enlèvement de béton ancien, recouvrement de béton neuf et chemisage en tôle d'acier

Constituées de deux parties hermétiquement vissées et destinées à empêcher toute pénétration ultérieure d'eau chargée de sel, les gaines d'acier enveloppant les colonnes font en même temps office de coffrages, de protection des arêtes du nouveau béton et de renforcement contre les chocs. Leur hauteur a été fixée de telle sorte qu'elles s'arrêtent là où la teneur maximale en chlorures ne s'avère plus critique (teneur inférieure à 0,4 % de la masse de ciment) dans la partie supérieure des colonnes, qui a elle-même reçu un scellement de surface complet pour la protéger contre la pénétration d'eau et freiner celle du CO₂.

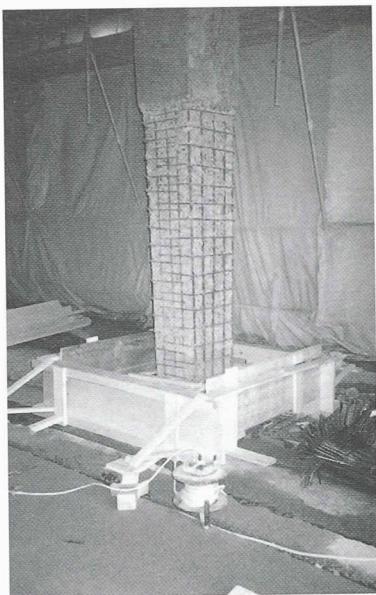
Fig. 9.- Colonne centrale remise en état et pourvue d'un dispositif de mesure

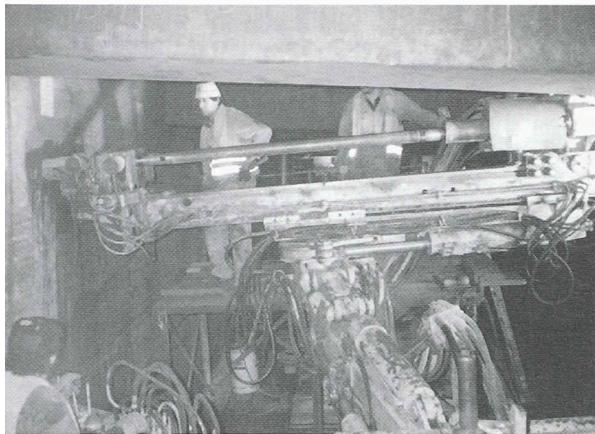
Fig. 12.- Travaux d'ancrage sur la paroi amont, remise en état

En cas d'avalanche, les galeries ont non seulement à supporter un poids accru, mais encore la poussée horizontale de la coulée de neige. Sur la base d'une nouvelle expertise relative aux effets des avalanches, les galeries ont été soumises à un contrôle statique selon les nouvelles directives OFR/CFF de 1994. La résistance dans le sens horizontal étant essentiellement tributaire de la paroi amont, la capacité portante de cette dernière s'avère donc d'une importance majeure pour la stabilité de l'ouvrage. Quant à certaines sections des galeries qui ne présentaient qu'une sécurité d'ensemble insuffisante, elles ont été renforcées par un ancrage dans la partie supérieure de la paroi à l'aide de tirants injectés légèrement précontraints.

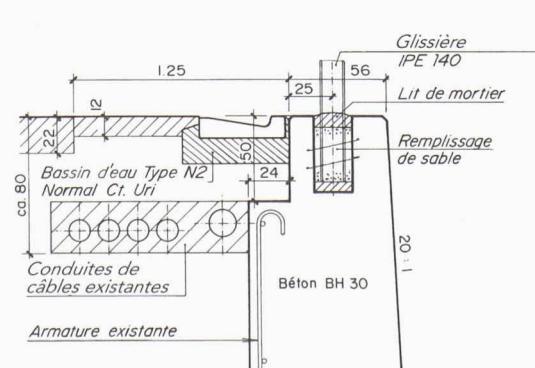
Fig. 14.- Bande d'arrêt avec couronnement existant

- le couronnement des murs de soutènement est en mauvais état sur des zones étendues et le mur lui-même est fissuré horizontalement environ 50 cm en dessous du couronnement sur de grandes longueurs;
- la tête du mur est affaiblie par les réservations pour les poteaux des glissières de sécurité;
- l'étape de bétonnage supérieure du mur, haute de 4 m, est endommagée (concentrations de fissures aléatoires près des joints de dilatation, fissures horizontales jusqu'à plusieurs millimètres de large);
- les parois amont et les parois transversales de deux murs de soutènement cantilever présentent des fissures traversées par l'eau et un drainage fait défaut;
- le couronnement du mur affleure le revêtement de la route, l'eau provenant de la chaussée

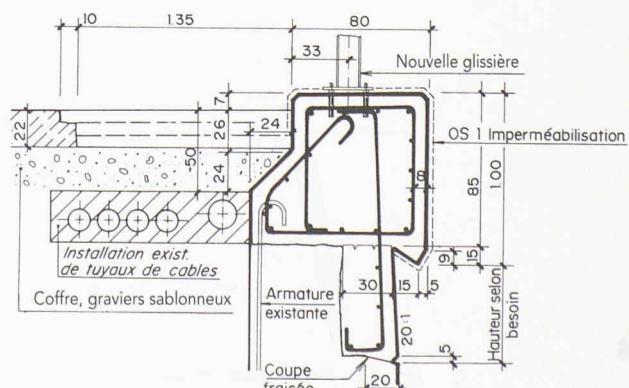
Fig. 15.- Remise en état du couronnement

- remplacement des têtes de mur avec nouvelle coupe transversale sur une longueur continue de 650 m (fig. 15)
- remplacement du couronnement et des écrans de paroi des murs cantilever;
- remplacements locaux du couronnement en conservant la section existante;
- amélioration du drainage des murs cantilever par le forage de trous de 100 mm ø et injection des fissures des parois amont et des parois transversales.

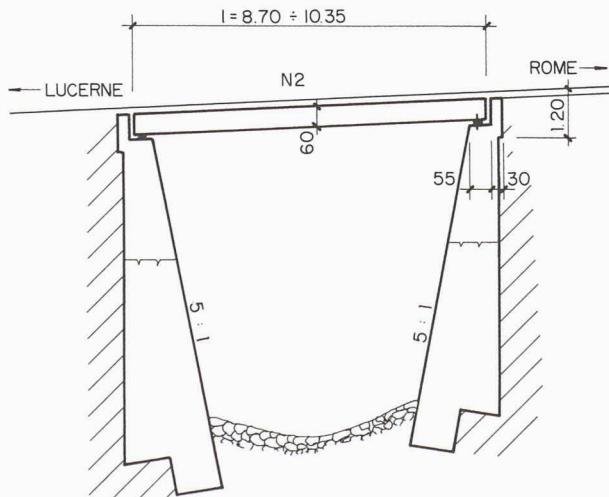
Fig. 17.- Coupe transversale du passage de ruisseau existant au droit du profil 288

La résistance au renversement des piédroits était insuffisante et la dalle du pont faisait office d'étalement entre les murs, tandis que les culées et murs de raccordement s'étaient déplacés sous la poussée des terres. La paroi des culées présentait des lézardes allant jusqu'à 5 mm aux arrêts de bétonnage dépourvus d'armatures. Quant aux murs des culées, ils étaient fortement aspergés par les eaux s'échappant du banc d'appuis et les murs de raccordement s'étaient détachés des culées. Le revêtement présentait des tassements dans les zones de remblayage et des dalles de transition manquaient. La bordure de la chaussée côté « Romeo » ainsi que la bande médiane étaient en mauvais état et le joint de travail dans la dalle du pont laissait passer l'eau. Enfin, l'eau pénétrait également dans les appareils d'appui, de ce fait fortement corrodés et ne remplissant plus que partiellement leur fonction.

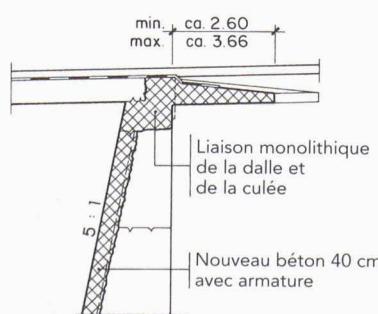
Fig. 18.- Coupe transversale de la nouvelle culée pour le passage du ruisseau au droit du profil 288

Aux culées, une couche de béton d'une épaisseur de 40 cm a été ajoutée aux parois ; elle est armée et adhère au béton existant. La dalle de roulement a été solidarisée avec les murs renforcés et, aux deux côtés du passage, prolongée au-delà des parois des culées.

Ce nouveau système porteur correspond à un cadre symétrique à deux articulations, avec des portes-à-faux appuyés de façon élastique aux angles du cadre. La stabilité d'ensemble se trouve ainsi restaurée, la sécurité de la structure accrue et l'aptitude au service améliorée, tout en éliminant les joints entre culées et dalle, ainsi que l'ensemble des dispositifs d'appui.

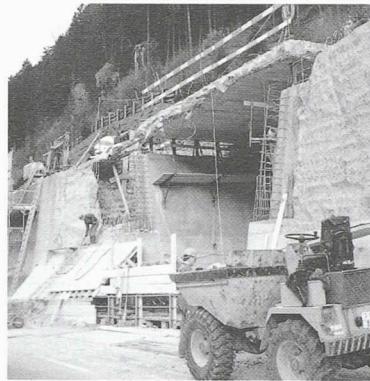
Fig. 19.- Passage du ruisseau au droit du profil 288 durant la reconstruction

La démolition de la dalle de roulement dans les zones d'appui et le démontage des anciens appareils ont dû être effectués par étapes en fonction de la largeur des voies. Enfin, la permanence du trafic de chantier a été assurée par l'installation d'un pont provisoire de 20 m de long.
