Artikel: Lot d'ouvrage 2: galeries et autres ouvrages d'art

Lot d'ouvrage 2: galeries et autres ouvrages d'art

Le lot d'ouvrage 2 englobe les galeries et tous les autres ouvrages d'art, ce qui ne représente pas moins de soixante-cinq objets, dont les galeries constituent l'essentiel. Parmi les autres ouvrages, seuls seront présentés des exemples choisis. La remise en état a duré de 1996 à 1998.

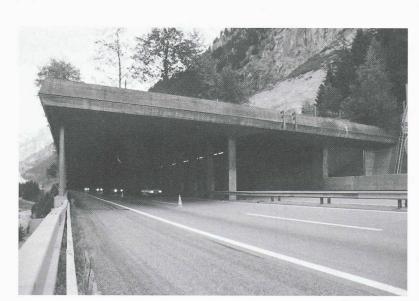
Fig. 1.- Galerie de protection contre les chutes de pierres de Güetli, portail Sud

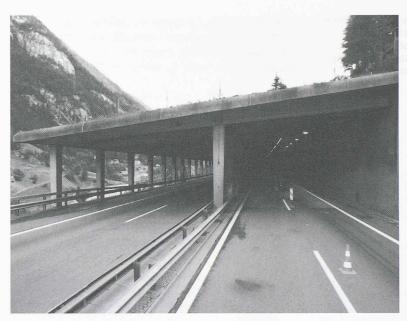
Fig. 3.- Galerie paravalanches de Willerplangen, portail Sud

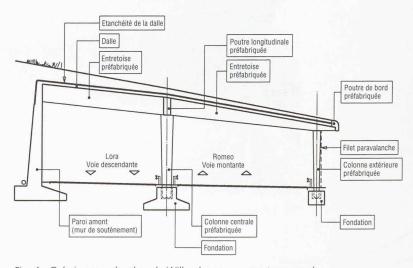
Fig. 4.- Galerie paravalanches de Willerplangen, coupe transversale

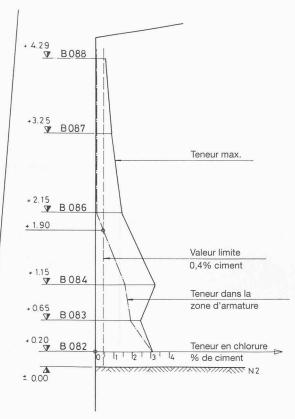
la longueur par hydrodémolition, puis remplacé par une couche de béton projeté, après quoi l'entier de la paroi amont a reçu un traitement hydrofuge. La nouvelle couche de 12 à 15 cm de béton a été exécutée sans armature, les bords étant assurés à l'aide de goujons. Dans la galerie de Wilerplanggen, la qualité du béton s'est révélée nettement meilleure (teneur en chlorures plus faible, défauts locaux moins importants) et seul un traitement hydrofuge de surface a été appliqué (fig. 6 et 7).

ig. 6.- Teneur en chlorures de la paroi amont

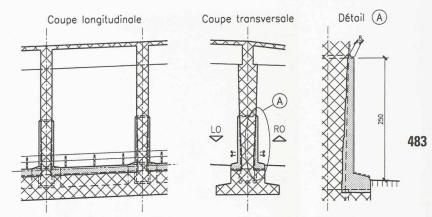
Comme sur les parois amont, la zone inférieure des colonnes présentait une forte teneur en chlorures qui, dans les trois galeries d'avalanches surtout, avaient entraîné des fissures de corrosion presque traversantes et provoqué des creux et des éclatements (fig. 5).

enlèvement du béton chargé de chlorures sur le pourtour des colonnes par hydrodémolition sur une profondeur de 2-6 cm, jusqu'aux bords des boisseaux face supérieure comprise;

Fig. 8.- Remise en état des colonnes centrales: enlèvement de béton ancien, recouvrement de béton neuf et chemisage en tôle d'acier

- bétonnage des boisseaux jusqu'à 12 cm environ au-dessus du niveau de la route (enrobage de 8 cm de l'armature);
- enveloppement des colonnes par des gaines en tôle d'acier de 6 mm et remplissage de béton;
- protection des socles de béton et des parties supérieures des colonnes.

Constituées de deux parties hermétiquement vissées et destinées à empêcher toute pénétration ultérieure d'eau chargée de sel, les gaines d'acier enveloppant les colonnes font en même temps office de coffrages, de protection des arêtes du nouveau béton et de renforcement contre les chocs. Leur hauteur a été fixée de telle sorte qu'elles s'arrêtent là où la teneur maximale en chlorures ne s'avère plus critique (teneur inférieure à 0, 4% de la masse de ciment) dans la partie supérieure des colonnes, qui a elle-même reçu un scellement de surface complet pour la protéger contre la pénétration d'eau et freiner celle du CO₂.

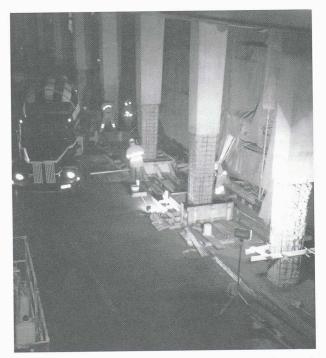
Fig. 10- Aperçu général des opérations de remise en état et de bétonnage

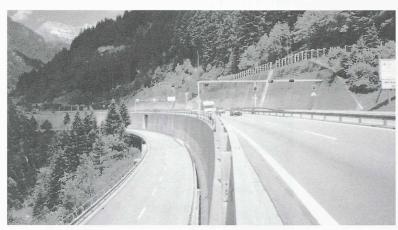
Fig. 13.- Murs et parois de soutènement, vue générale

Parmi les 61 autres ouvrages d'art du lot, il faut surtout mentionner les parois côté montagne et les hauts murs de soutènement réalisés côté vallée. L'état généralement acceptable à bon de ce type d'ouvrages, ne nécessitait aucune intervention immédiate.

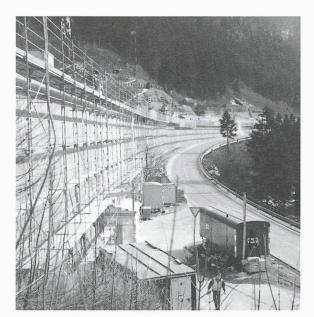
Fig. 15.- Remise en état du couronnement

- le couronnement des murs de soutènement est en mauvais état sur des zones étendues et le mur lui-même est fissuré horizontalement environ 50 cm en dessous du couronnement sur de grandes longueurs;
- la tête du mur est affaiblie par les réservations pour les poteaux des glissières de sécurité;
- l'étape de bétonnage supérieure du mur, haute de 4 m, est endommagée (concentrations de fissures aléatoires près des joints de dilatation, fissures horizontales jusqu'à plusieurs millimètres de large);
- les parois amont et les parois transversales de deux murs de soutènement cantilever présentent des fissures traversées par l'eau et un drainage fait défaut;
- le couronnement du mur affleurant le revêtement de la route, l'eau provenant de la chaussée

- remplacement des têtes de mur avec nouvelle coupe transversale sur une longueur continue de 650 m (fig. 15)
- remplacement du couronnement et des écrans de paroi des murs cantilever;
- remplacements locaux du couronnement en conservant la section existante;
- amélioration du drainage des murs cantilever par le forage de trous de 100 mm ø et injection des fissures des parois amont et des parois transversales.

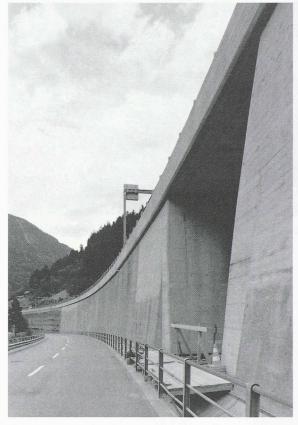
Fig. 20.- Passage du ruisseau au droit du profil 288 après la remise en état

Aux culées, une couche de béton d'une épaisseur de 40 cm a été ajoutée aux parois; elle est armée et adhère au béton existant. La dalle de roulement a été solidarisée avec les murs renforcés et. aux deux côtés du passage, prolongée au-delà des parois des culées.

Ce nouveau système porteur correspond à un cadre symétrique à deux articulations, avec des porteà-faux appuyés de façon élastique aux angles du cadre. La stabilité d'ensemble se trouve ainsi restaurée, la sécurité de la structure accrue et l'aptitude au service améliorée, tout en éliminant les joints entre culées et dalle, ainsi que l'ensemble des dispositifs d'appui.
