Zeitschrift: Ingénieurs et architectes suisses

Artikel: Equipements et ouvrages annexes

Autor: Steiger, Andreas

Equipements et ouvrages annexes

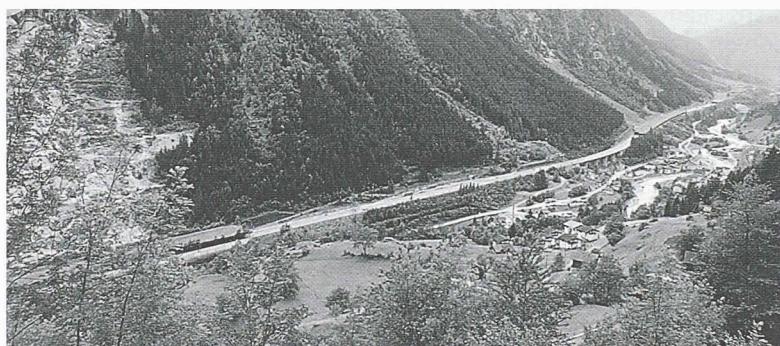
Fig. 2.- Vue de la route nationale A2 depuis le village de Gurtnellen

Entre les galeries de Güetli et Wilerplanggen, à 750 m d'altitude, le bruit de la route est réverbéré par les murs de soutènement de la pente en face de Gurtnelly-Dorf, situé deux cents mètres plus haut (fig. 2). Les émissions sonores dépassent de 2 à 3 dB(A) les limites imposées, de jour comme de nuit. Vu la topographie, une protection efficace contre le bruit s'avère toutefois très difficile à réaliser: des investissements de 0,5 à 3 millions de francs (revêtement des murs de soutènement, fermeture de galeries voisines, écrans antibruit) ne déboucheraient jamais que sur une amélioration insuffisante. Une demande de dérogation à la construction d'ou-

vrages de protection a donc été déposée et des compensations ont été requises pour divers immeubles en fonction de leur situation. Dans le cadre de la remise en état des chaussées, on a par ailleurs mis en place un revêtement en mastic de gravillons dont les caractéristiques contribuent à une réduction du bruit.

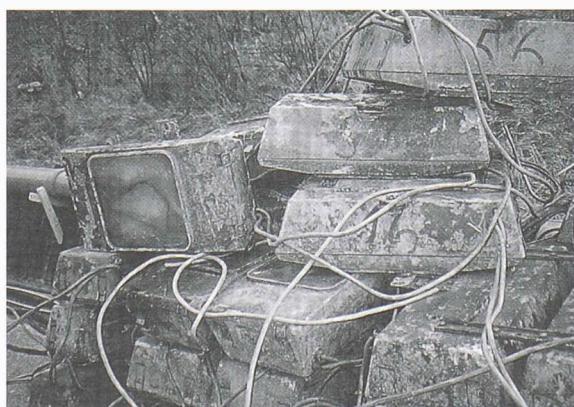
- la capacité de la conduite souterraine abritant les câbles est épuisée dans la plupart des sections;
- le câble à haute tension doit en majeure partie être remplacé;
- l'éclairage des galeries nécessite un remplacement complet (fig. 1);
- les postes de transformation et de commande aménagés dans les parois amont des galeries se sont révélés mal placés: l'humidité permanente de l'air constitue un facteur accru de défaillances et la disposition des lieux n'est pas favorable pour le personnel d'exploitation (espace de travail restreint et accès dangereux depuis la bande d'arrêt).

Fig. 1.- Luminaires démontés dont les châssis en fonte d'aluminium sont très fortement corrodes

- Remplacement de l'éclairage des galeries par des luminaires de tunnel modernes en V4A: un éclairage à adaptation (contre-faisceau) est installé dans les deux sens, la voie «Lora» se voyant de surcroît équipée d'un éclairage de traversée. La commande des éclairages est assistée par des capteurs de luminosité installés près des portails des galeries, et pourra ultérieurement être reliée à une installation de commande à distance. L'éclairage des galeries est alimenté par un caniveau de câbles continu, suspendu au plafond et ouvert sur le dessus, auquel certains luminaires sont directement fixés.

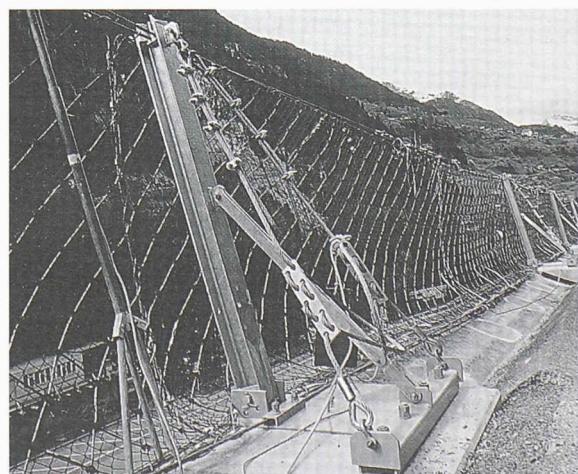
Fig. 3.- Filets de protection contre les chutes de pierres soutenus par des mâts à genouillère sur le couronnement des murs de soutènement

Les mâts à genouillère (fig. 3) utilisés sur le mur de soutènement côté montagne sont le fruit d'un nouveau développement: ils assurent la transmission de l'ensemble des forces aux fondations. Cela rend superflue la fixation de coûteux câbles de retenue à la tête des mâts et élimine du même coup les obstacles au trafic que ceux-ci constituent, en particulier sur les routes forestières longeant les murs de soutènement.
