**Artikel:** Réfection des façades en béton apparent de l'Ecole d'ingénieurs

# Réfection des façades en béton apparent de l'Ecole d'ingénieurs d'Yverdon

Eugen Brühwiler, ing. civil. dipl. EPFZ/SIA, Prof. Dr ès sc. techn. Département de Génie Civil, EPF Lausanne et Pierre Plancherel, arch. ETS, Plancherel et Schmid, Architectes ass. SA, Dommartin

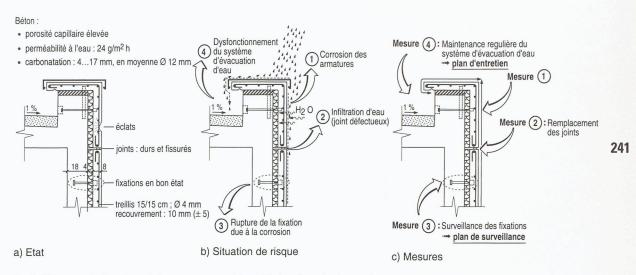
Composées d'éléments préfabriqués de 8 cm d'épaisseur avec un treillis d'armature (fig. 2 a), les facades en béton apparent servent de peau à l'ossature porteuse intérieure en béton armé, qui a été coulée sur place. En règle générale, selon le plan, l'épaisseur d'enrobage atteint 10 mm, bien qu'à certains endroits isolés, elle se trouve en fait réduite à 5 mm. La profondeur de carbonatation varie fortement, mais atteint en général 15 mm. De plus, des éclatements de béton isolés indiquent une corrosion avancée des armatures dans des zones particulièrement exposées et une qualité de béton localement insuffisante.

Fig. 2. Eléments de façade en béton apparent: a) état, b) situations de risque, c) mesures

rées sous l'angle de situations de risque. Les figures 2b et 2c présentent les quatre principales interventions à risque et les mesures afférentes.

Dans la suite du présent article, seule la situation de risque liée à la corrosion des armatures sera traitée. A partir de l'état, de son évolution probable, des exigences et des actions, trois objectifs (SIA 162/5, art. 5 33) ont été formulés dans le cadre des mesures à prendre: (1) réparer les endroits présentant des éclatements de béton, (2) stopper ou fortement ralentir le développement futur des dégâts et (3) protéger les barres d'armature intactes pour prévenir la corrosion.

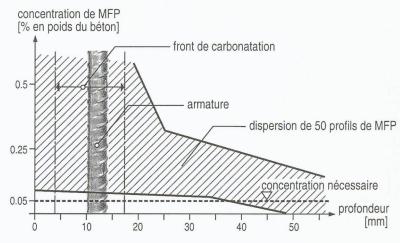
Fig. 5. Profils de MFP

Pour le contrôle de la qualité, la teneur en phosphore (et donc la concentration de MFP) a été déterminée par l'analyse chimique de carottes, avec les résultats suivants (fig. 5):

- profondeur de pénétration: l'inhibiteur a pénétré à une profondeur supérieure à 40 mm et ainsi bien au-delà du niveau des armatures;
- concentration des inhibiteurs: le fournisseur a donné la concentration de MFP nécessaire pour qu'il agisse sur du béton carbonaté à 0,05% en masse (rapportée au béton), il se fiait pour cela à ses propres résultats, couplés à ceux fournis par un laboratoire [6,7]. Dans la zone de l'armature, la concentration en MFP s'est en général révélée nettement supérieure à la concentration préconisée.

La dispersion des profils de MFP et de la profondeur de carbonatation s'explique par les différences de perméabilité du béton. Généralement, les endroits qui présentent une importante profondeur de carbonatation contiennent égale-

ment une grande concentration d'inhibiteurs; en comparaison, les faibles concentrations de MFP apparaissent pour des bétons étanches avec une carbonatation faiblement avancée. Les inhibiteurs sont ainsi présents aux endroits où ils sont réellement nécessaires.
