Réfection des façades en béton apparent de l'Ecole d'ingénieurs d'Yverdon

Eugen Brühwiler, ing. civil, dipl. EPFZ/SIA, Prof. Dr ès sc. techn. Département de Génie Civil, EPF Lausanne et Pierre Plancherel, arch. ETS, Plancherel et Schmid, Architectes ass. SA, Dommartin

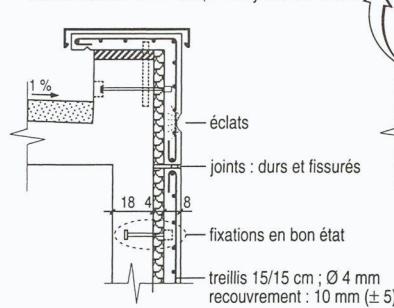
a) Etat

Composées d'éléments préfabriqués de 8 cm d'épaisseur avec un treillis d'armature (fig. 2 a), les façades en béton apparent servent de peau à l'ossature porteuse intérieure en béton armé, qui a été coulée sur place. En règle générale, selon le plan, l'épaisseur d'enrobage atteint 10 mm, bien qu'à certains endroits isolés, elle se trouve en fait réduite à 5 mm. La profondeur de carbonatation varie fortement, mais atteint en général 15 mm. De plus, des éclatements de béton isolés indiquent une corrosion avancée des armatures dans des zones particulièrement exposées et une qualité de béton localement insuffisante.

Béton :

- porosité capillaire élevée
- perméabilité à l'eau : $24 \text{ g/m}^2 \text{ h}$
- carbonatation : $4 \dots 17 \text{ mm}$, en moyenne $\varnothing 12 \text{ mm}$

Fig. 2. Eléments de façade en béton apparent: a) état, b) situations de risque, c) mesures

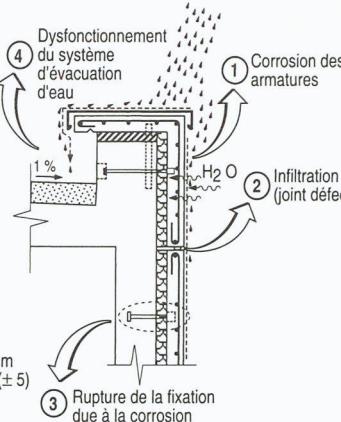
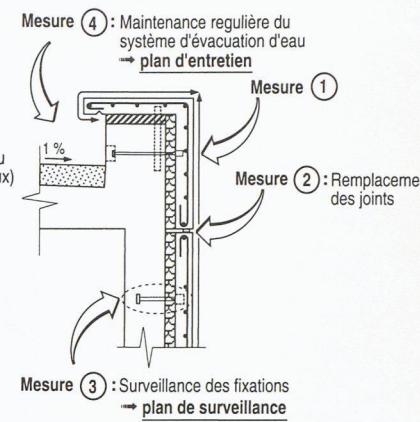
b) Situation de risque

ées sous l'angle de situations de risque. Les figures 2b et 2c présentent les quatre principales interventions à risque et les mesures afférentes.

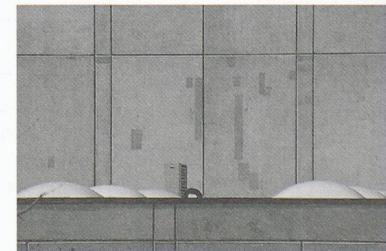
Les travaux de réparation ont pu être menés à bien sans difficultés particulières. Au niveau esthétique, toutefois, le résultat n'est pas toujours complètement satis-

faisant dans la mesure où certaines réparations se distinguent légèrement par rapport au béton existant (fig. 4). On peut cependant s'attendre à ce que les endroits réparés qui présentent une couleur plus foncée s'éclaircissent avec les années.

Fig. 4. Remise en état des surfaces en béton apparent avec les endroits réparés (Photo Eric de Lainsecq)

Les endroits dégradés par des éclatements du béton ont été remis en état selon le procédé «usuel» (remplacement du béton), tandis que les éléments de façade présentant des dégâts importants ont été entièrement réparés.

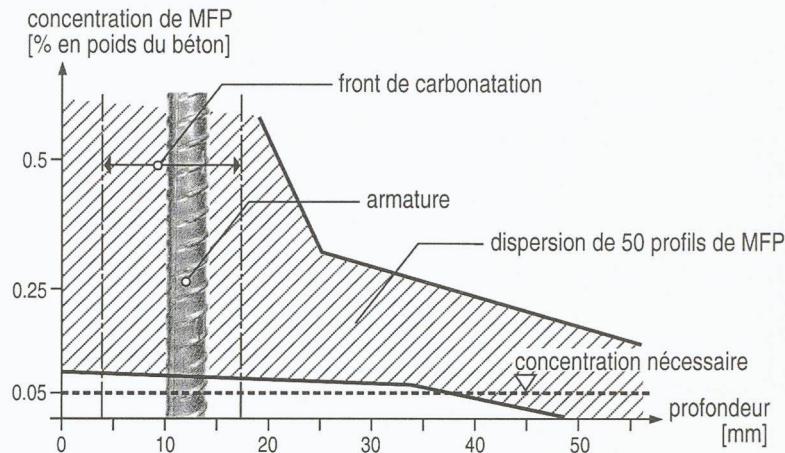
Fig. 5. Profils de MFP

Pour le contrôle de la qualité, la teneur en phosphore (et donc la concentration de MFP) a été déterminée par l'analyse chimique de carottes, avec les résultats suivants (fig. 5):

- profondeur de pénétration: l'inhibiteur a pénétré à une profondeur supérieure à 40 mm et ainsi bien au-delà du niveau des armatures;

- concentration des inhibiteurs: le fournisseur a donné la concentration de MFP nécessaire pour qu'il agisse sur du béton carbonaté à 0,05% en masse (rapportée au béton), il se fait pour cela à ses propres résultats, couplés à ceux fournis par un laboratoire [6,7]. Dans la zone de l'armature, la concentration en MFP s'est en général révélée nettement supérieure à la concentration préconisée.

La dispersion des profils de MFP et de la profondeur de carbonatation s'explique par les différences de perméabilité du béton. Généralement, les endroits qui présentent une importante profondeur de carbonatation contiennent égale-

ment une grande concentration d'inhibiteurs; en comparaison, les faibles concentrations de MFP apparaissent pour des bétons étanches avec une carbonatation faiblement avancée. Les inhibiteurs sont ainsi présents aux endroits où ils sont réellement nécessaires.
