Zeitschrift: Ingénieurs et architectes suisses
Band: 126 (2000)
Heft: 01/02

Marc Badoux, Prof. Dr., ing. dipl. EPFL,
ISS EPF Lausanne
Jost Studer, Dr., ing. dipl. EPFZ, Studer
Engineering, Zürich
Ersan Göksu, ing. dipl. EPFL,
Management & Engineering, Düdingen
Pierino Lestuzzi, ing. dipl. EPFL, IBK EPF
Zürich

Le séisme de Kocaeli en Turquie: mission de reconnaissance

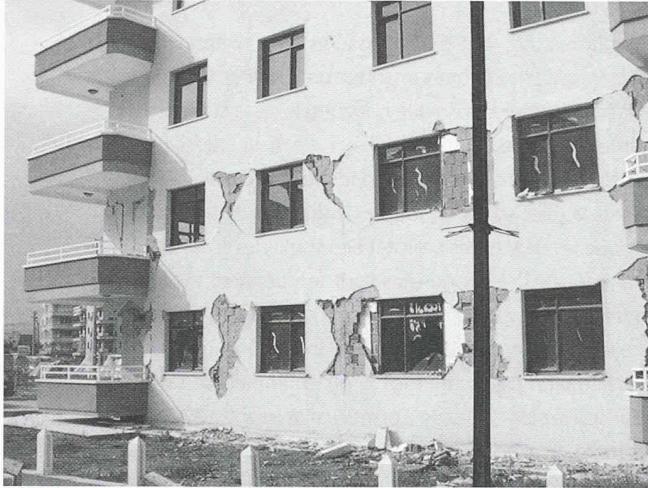
Les dégâts visibles sur la façade de l'immeuble de la fig. 4 montrent que les plus fortes sollicitations sismiques touchent les étages inférieurs, alors qu'elles sont (en général) moins importantes dans les étages supérieurs. C'est souvent le rez-de-chaussée qui est le plus exposé à l'effondrement, comme l'illustre la situation fréquente (fig. 7) où un immeuble s'est affaissé sur son rez-de-chaussée. Lorsque ce dernier est ajouté (tel le bâtiment de la fig. 5), autrement dit quand les éléments de stabilisation latérale sont discontinus au rez, ce problème est exacerbé. On parle alors de «soft story», d'étage mou. Cela dit, l'inverse est également possible: c'est le cas du bâtiment de la fig. 8 dont tous les étages se sont effondrés sauf le rez. Un autre problème courant observé lors de la mission de reconnaissance est celui des colonnes captives (*short columns*). Des mécanismes de colonnes captives sont souvent liés à des discontinuités des murs de remplissage en maçonnerie (dues à la présence de fenêtres ou d'interruptions du mur à mi-hauteur, par exemple). Pour suivre les déplacements horizontaux des dalles, les colonnes ne peuvent se déformer que sur une partie de leur hauteur, ce qui augmente l'effort tranchant qu'elles subissent et engendre des rotules plastiques où elles n'avaient pas été prévues. La ductilité de la structure s'en trouve considérablement réduite, ainsi que sa capacité à tolérer des inversions de la direction des sollicitations (charges cycliques).

Fig. 4 - Dégâts modérés à un immeuble de cinq étages

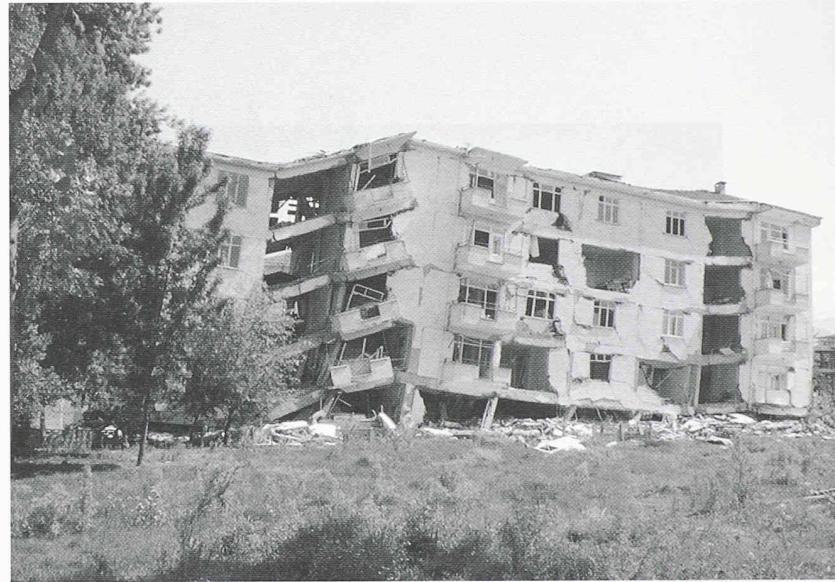
Fig. 8 - Effondrement des étages supérieurs d'un immeuble (pancake collapse)
