**Artikel:** Le séisme de Kocaeli en Turquie: mission de reconnaissance  
**Autor:** Badoux, Marc / Studer, Jost / Göksu, Ersan  
**DOI:** <https://doi.org/10.5169/seals-81476>

Marc Badoux, Prof. Dr., ing. dipl. EPFL,  
ISS EPF Lausanne  
Jost Studer, Dr., ing. dipl. EPFZ, Studer  
Engineering, Zürich  
Ersan Göksu, ing. dipl. EPFL,  
Management & Engineering, Düringen  
Pierino Lestuzzi, ing. dipl. EPFL, IBK EPF  
Zürich

# Le séisme de Kocaeli en Turquie: mission de reconnaissance

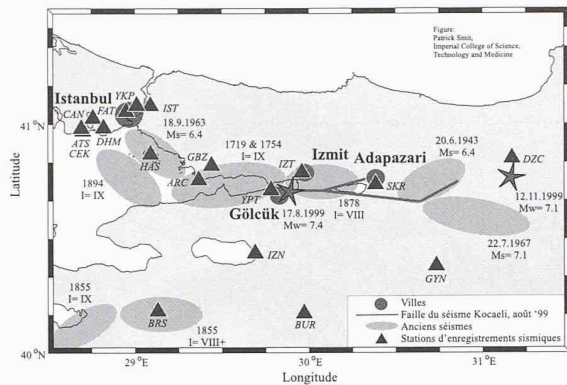
Le 17 août 1999 à 3 heures locales du matin, la région de Kocaeli (chef lieu Izmit) à l'ouest de la Turquie a été secouée par un tremblement de terre dont la magnitude est estimée à 7,4 Mw. Son épicerentre était situé près de Gölcük, à une dizaine de kilomètres au sud de la ville d'Izmit (environ 90 km à l'est d'Istanbul) et à une profondeur de 17 km. Il s'est déclenché dans une faille connue qui a déjà été à l'origine de plusieurs séismes importants durant ce siècle (fig. 1).

Fig. 1 - Carte de la région affectée par le séisme de Kocaeli du 17 août 1999 à l'ouest de la Turquie

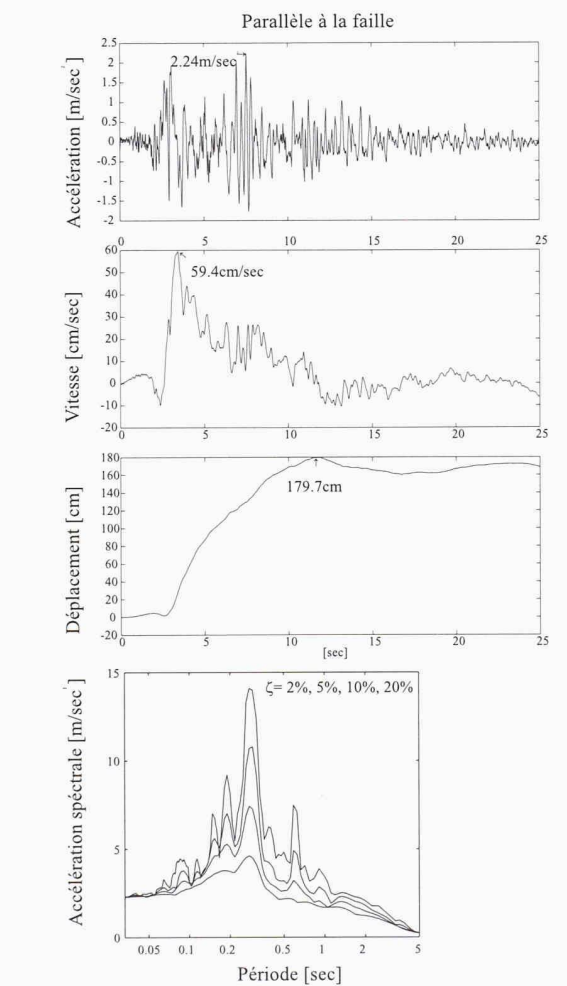
Fig. 2 - Enregistrements corrigés de l'accélération, de la vitesse et des déplacements horizontaux parallèles à la faille et spectres de réponse élastique (station de mesure d'Izmit) [1]

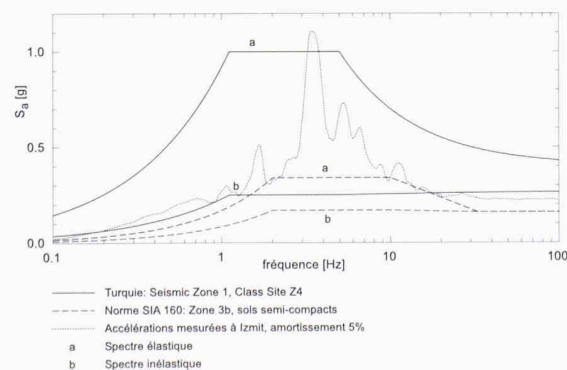
Fig. 3 - Spectres de réponse de l'accélération des normes turques et suisses (amortissement de 5 %) [1]

Jusqu'à la fin du plateau, le spectre de réponse inélastique est obtenu en divisant la valeur correspondante du spectre élastique par  $R$ . A titre de comparaison, les spectres de dimensionnement de la norme SIA 160 pour la zone 3b et les sols semi-compacts sont également reproduits à la fig. 3. Le spectre inélastique a été construit avec un coefficient de déformation (facteur de réduction) de  $K=2,5$ . Malgré l'utilisation d'un facteur de réduction plus important, les valeurs de dimensionnement de la norme turque demeurent nettement au-dessus de celles de la Suisse. Enfin, le spectre de réponse de l'accélération mesurée à Izmit pour un amortissement de 5% est aussi reproduit à la fig. 3.

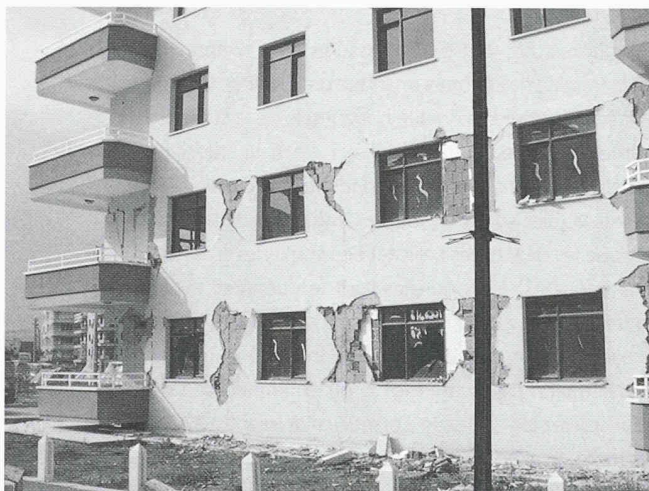
Les dégâts visibles sur la façade de l'immeuble de la fig. 4 montrent que les plus fortes sollicitations sismiques touchent les étages inférieurs, alors qu'elles sont (en général) moins importantes dans les étages supérieurs. C'est souvent le rez-de-chaussée qui est le plus exposé à l'effondrement, comme l'illustre la situation fréquente (fig. 7) où un immeuble s'est affaissé sur son rez-de-chaussée. Lorsque ce dernier est ajouré (tel le bâtiment de la fig. 5), autrement dit quand les éléments de stabilisation latérale sont discontinus au rez, ce problème est exacerbé. On parle alors de « soft story », d'étage mou. Cela dit, l'inverse est également possible: c'est le cas du bâtiment de la fig. 8 dont tous les étages se sont effondrés sauf le rez. Un autre problème courant observé lors de la mission de reconnaissance est celui des colonnes captives (*short columns*). Des mécanismes de colonnes captives sont souvent liés à des discontinuités des murs de remplissage en maçonnerie (dues à la présence de fenêtres ou d'interruptions du mur à mi-hauteur, par exemple). Pour suivre les déplacements horizontaux des dalles, les colonnes ne peuvent se déformer que sur une partie de leur hauteur, ce qui augmente l'effort tranchant qu'elles subissent et engendre des rotules plastiques où elles n'avaient pas été prévues. La ductilité de la structure s'en trouve considérablement réduite, ainsi que sa capacité à tolérer des inversions de la direction des sollicitations (charges cycliques).

Fig. 4 - Dégâts modérés à un immeuble de cinq étages

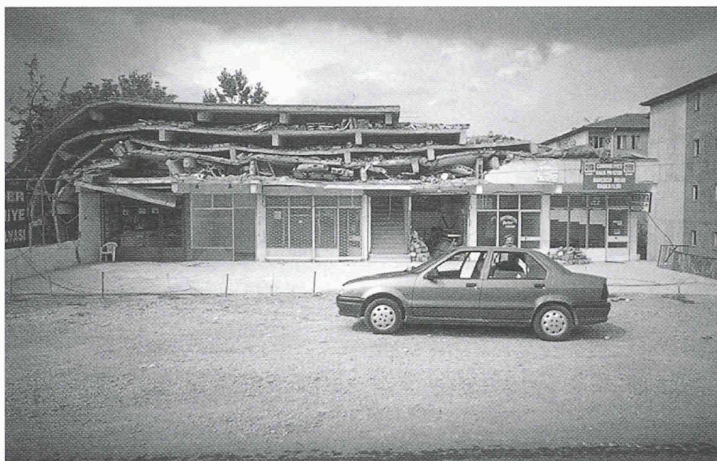
Fig. 8 - Effondrement des étages supérieurs d'un immeuble (pancake collapse)

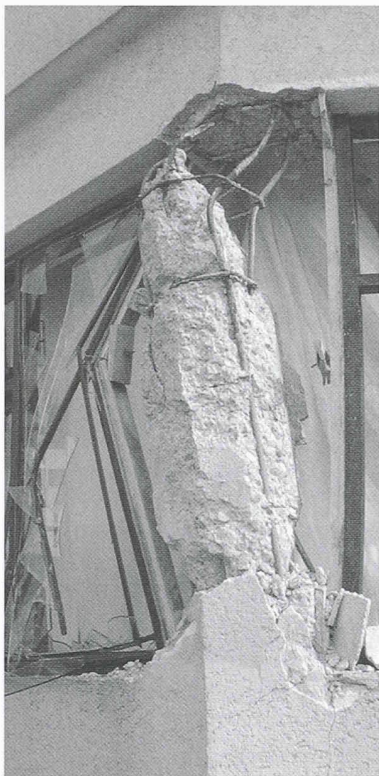
Dans nombre de cas, les détails constructifs ne sont pas adéquats du point de vue sismique. Il est ainsi fréquent que l'armature de confinement (les étriers) soit déficiente dans les zones où la demande de ductilité locale est élevée (fig. 9). L'écartement des étriers est trop grand et leurs crochets d'angle à 90° (au lieu de 135°) ne permettent pas d'en prévenir l'ouverture lorsque le béton est soumis à d'importantes sollicitations cycliques. Il en résulte une dégradation rapide des éléments porteurs verticaux sous l'action sismique.

Fig. 10 - Détails constructifs d'une colonne

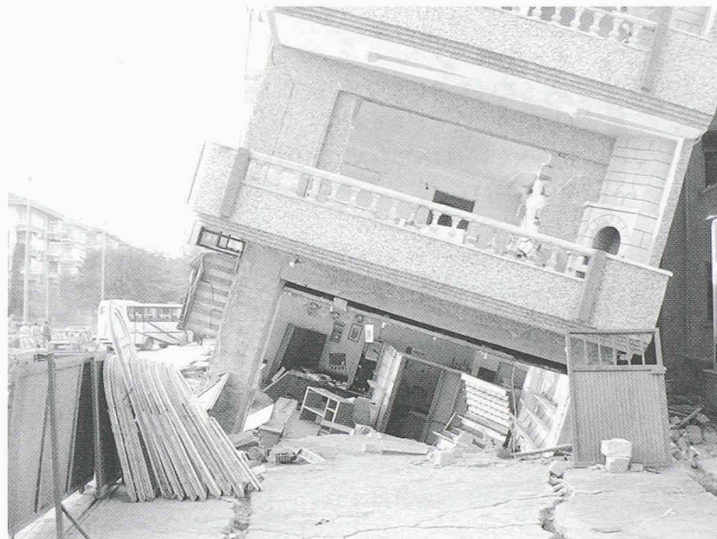
La ville d'Adapazari offre de nombreux exemples de défaillances sismiques d'un genre particulier. Comme c'est le cas de certaines zones de la ville de Mexico, par exemple, la cité est bâtie sur des dépôts sédimentaires mous et le niveau de la nappe phréatique ne se trouve qu'à 1 m de profondeur. Ces conditions géotechniques ont provoqué de nombreuses défaillances liées à la liquéfaction du sol de fondation: les bâtiments touchés se sont enfoncés dans le sol alors que sur leur pourtour, le terrain est resté à son niveau original ou a été soulevé par l'expansion latérale du sol sous la fondation. La figure 10 montre un bâtiment qui s'est incliné à la suite de l'enfoncement différentiel de ses fondations dans le sol.

Fig. 9 - Poinçonnement de la fondation suite à la liquéfaction du sol
