Zeitschrift: Ingénieurs et architectes suisses

Artikel: Le séisme de Kocaeli en Turquie: mission de reconnaissance

Autor: Badoux, Marc / Studer, Jost / Göksu, Ersan

Le **séisme** de Kocaeli en Turquie: mission de reconnaissance

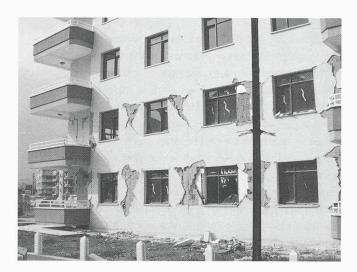
forts horizontaux (fig. 4 et 6). Ces fissures sont symptomatiques de la fragilité de ces murs (manque de ductilité): lorsque la maçonnerie s'écroule, la rigidité horizontale de la structure est fortement réduite, mettant celle-ci est à la merci de grandes déformations qui peuvent conduire à sa ruine.

Fig. 6 - Fissures en croix caractéristiques dans un mur de remplissage en maçonnerie

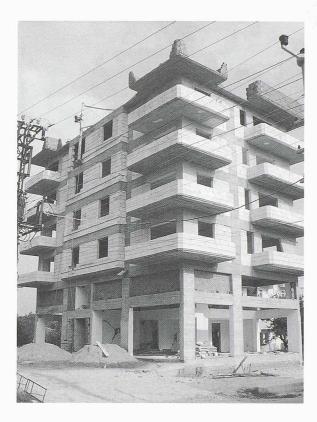
Les dégâts visibles sur la façade de l'immeuble de la fig. 4 montrent que les plus fortes sollicitations sismiques touchent les étages inférieurs, alors qu'elles sont (en général) moins importantes dans les étages supérieurs. C'est souvent le rezde-chaussée qui est le plus exposé à l'effondrement, comme l'illustre la situation fréquente (fig. 7) où un immeuble s'est affaissé sur son rez-de-chaussée. Lorsque ce dernier est ajouré (tel le bâtiment de la fig. 5), autrement dit quand les éléments de stabilisation latérale sont discontinus au rez, ce problème est exacerbé. On parle alors de « soft story », d'étage mou. Cela dit, l'inverse est également possible: c'est le cas du bâtiment de la fig. 8 dont tous les étages se sont effondrés sauf le rez. Un autre problème courant observé lors de la mission de reconnaissance est celui des colonnes captives (short columns). Des mécanismes de colonnes captives sont souvent liés à des discontinuités des murs de remplissage en maçonnerie (dues à la présence de fenêtres ou d'interruptions du mur à mi-hauteur, par exemple). Pour suivre les déplacements horizontaux des dalles, les colonnes ne peuvent se déformer que sur une partie de leur hauteur, ce qui augmente l'effort tranchant qu'elles subissent et engendre des rotules plastiques où elles n'avaient pas été prévues. La ductilité de la structure s'en trouve considérablement réduite, ainsi que sa capacité à tolérer des inversions de la direction des sollicitations (charges cycliques).

Fig. 7 - Effondrement du rez-de-chaussée d'un bâtiment (soft story)

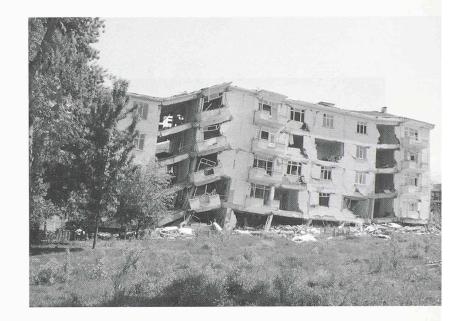
La ville d'Adapazari offre de nombreux exemples de défaillances sismiques d'un genre particulier. Comme c'est le cas de certaines zones de la ville de Mexico, par exemple, la cité est bâtie sur des dépôts sédimentaires mous et le niveau de la nappe phréatique ne se trouve qu'à 1 m de profondeur. Ces conditions géotechniques ont provoqué de nombreuses défaillances liées à la liquéfaction du sol de fondation: les bâtiments touchés se sont enfoncés dans le sol alors que sur leur pourtour, le terrain est resté à son niveau original ou a été soulevé par l'expansion latérale du sol sous la fondation. La figure 10 montre un bâtiment qui s'est incliné à la suite de l'enfoncement différentiel de ses fondations dans le sol.

- Fig. 10 Détails constructifs d'une colonne
- Fig. 9 Poinçonnement de la fondation suite à la liquéfaction du sol
