Artikel: Remise en état du pont "Salignatobel"

Autor: Figi, Heinrich

Remise en état du pont **«Salginatobel»**

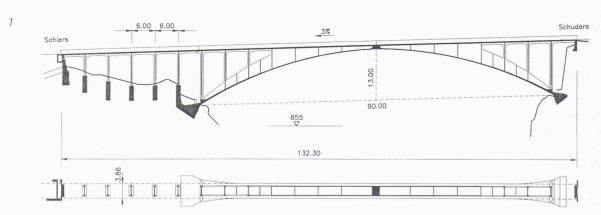
Construit de 1929 à 1930, le «Salginatobel» (fig. 1) long de 133 m avec une chaussée de 3,50 m, enjambe une gorge de 90 m de profondeur, sur un arc à trois articulations d'une portée de 90 m. Chaque extrémité de l'arc est rigidifiée par des pans presque triangulaires. Ceux-ci forment à gauche et à droite de la clef, avec l'arc et le tablier, une section en caisson sur une longueur totale de 53,60 m (fig. 2). Dans les parties restantes, le tablier est une poutre continue avec des travées de six mètres et un joint de dilatation au droit de la culée de la rive droite. Les parapets présentent une hauteur de 110 cm à partir de la chaussée pour une épaisseur de 10 à 15 cm seulement (fig. 3); ne faisant pas partie de la structure porteuse, ils sont uniquement destinés à prévenir les chutes. Les piles sont constituées de parois minces en béton avec des renforts de bord (25 x 60 cm). Les butées et la culée amont sont fixées dans le rocher, tandis que les piles et la culée d'aval sont fondées sur des puits de quatre à cinq mètres de profondeur.
