Artikel: Travaux de transformation et d'assainissement du pont sur le Javroz

Knud Sunier, Département des ponts et chaussées, Fribourg Alain Rime, bureau Benoît Stempfel Ingénieurs Conseils SA, Fribourg Alain Repond, entreprise A. Repond SA, Charmey Eugen Brühwiler, professeur, MCS, EPFL

Travaux de transformation et d'assainissement du pont sur le Javroz (1998-2000)

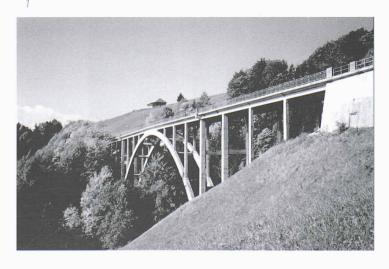
Fig. 1: Le pont sur le Javroz avant les travaux
Fig. 2: Section du pont avant les travaux
Fig. 3: Élévation du pont
Fig. 4: Dégâts sous les appuis Gerber
Fig. 5: Section du pont élargi
(Photos Olivier Bernard)

Les dégâts observés se concentraient sur les appuis Gerber des cantilevers et sur les piles, alors que le tablier et les poutres ne présentaient que des défectuosités locales mineures. Les joints mobiles et fixes en acier placés au droit des cantilevers n'étant pas étanches, l'eau de la chaussée s'écoulait sur les consoles des appuis Gerber. La forte teneur en acier de ces zones n'avait pas permis une mise en place correcte du béton, qui par ailleurs présentait une granulométrie très grossière (> 32 mm) et apparaissait localement comme très poreux, à la limite du nid de gravier. Dans la partie inférieure des appuis Gerber, la corrosion des armatures avait déjà fait éclater le béton (fig. 4).

En raison de la détérioration répétée des appuis Gerber - une première intervention importante avait déjà été entreprise en 1976 -, l'idée de supprimer les causes principales des dégâts, à savoir le système des cantilevers et des joints qu'il implique, s'imposait. Si cette solution modifie fonda-

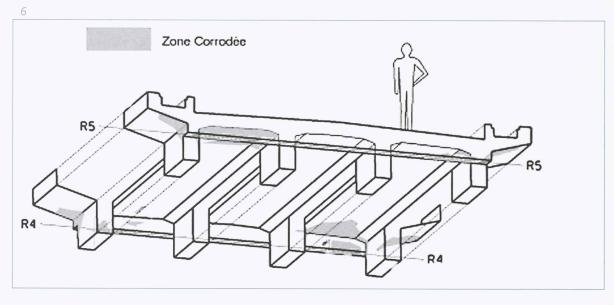
Les principaux paramètres analysés sur le béton sont la résistance à la compression, le module d'élasticité, la porosité et la teneur en chlorures. Pour les aciers, les investigations ont permis de définir la qualité du matériau utilisé et les zones où il était corrodé, grâce à des mesures de potentiel électrochimique (fig. 6).

Ces examens ont permis de constater que la résistance du béton était bonne à très bonne, avec cependant une assez grande dispersion. Une valeur de calcul de la résistance à la compression $f_{cv,min}=35~{\rm N/mm^2}$ (B 45/35) a été déterminée. Quant à la teneur en chlorures, elle était très importante dans les zones touchées par les eaux ruisselant de la chaussée, soit sur les piles où étaient fixées les descentes d'eau, sur le tablier et dans la zone des cantilevers. La porosité du béton permettait d'envisager une imprégnation par un traitement inhibiteur.

Les mesures de potentiels électrochimiques ont permis de localiser de manière relativement précise les zones corrodées (fig. 6) et de cibler les traitements par hydrodémolition et ragréage. Seules les armatures fortement touchées ont été réparées de cette manière. Pour le reste, la protection des armatures s'est faite par application d'un produit inhibiteur à base de monofluorophosphate de sodium (MFP).
