Travaux de transformation et d'assainissement du pont sur le Javroz (1998-2000)

L'élargissement et la remise en état du pont sur le Javroz concentre un nombre exceptionnel de solutions techniques et constructives inédites. Ces réponses particulières et novatrices aux multiples défis posés - méthode de renforcement, maîtrise de la prise du béton, protection des armatures - ont jalonné le projet.

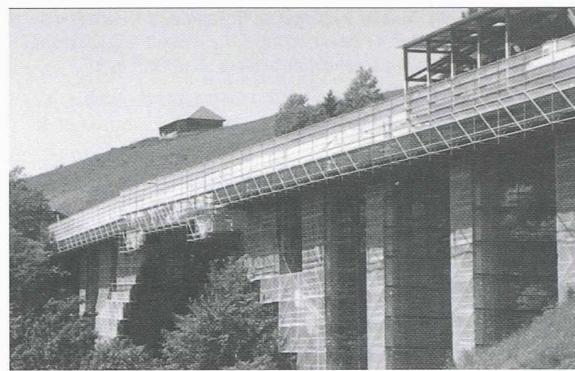
7

Fig. 7: Le pont en phase de remise en état

tection de l'environnement, ce platelage a été rendu étanche, afin de recueillir toutes les eaux souillées (par hydrodémolition notamment). Celles-ci ont été traitées dans un bac de décantation avec ajout de gaz carbonique afin d'en contrôler le pH (fig. 7).

L'hydrodémolition, le ragréage des bétons et le traitement inhibiteur des anciens bétons ont pu être réalisés grâce à un platelage suspendu sous le tablier et à des échafaudages autour des piles et le long des arcs. Pour des raisons de pro-

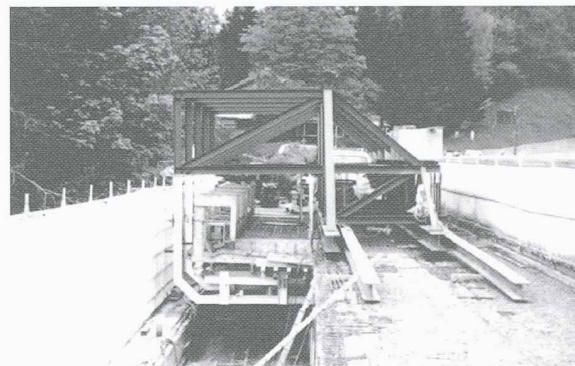
8

Fig. 8: Le chariot de coffrage

Afin de pouvoir bétonner les porte-à-faux et le surbéton en même temps, le consortium d'entreprises a construit deux chariots de coffrage. Ils devaient pouvoir se poser sur des appuis ponctuels (correspondant aux entretoises) à distance inégale, se limiter à la faible place à disposition pour le contre-poids, tenir compte de la déformation due au poids propre du chariot pour le réglage du coffrage et pouvoir se déplacer sur le béton hydro-démoli (fig. 8).
