Un risque méconnu: la détérioration du béton armé par la carbonatation

par Charles Merminod, Genève

Notre service « Recherches et applications » a été consulté par le département des travaux publics d'une ville de Suisse sur les possibilités de renforcement de trois ponts d'un axe routier à grand trafic.

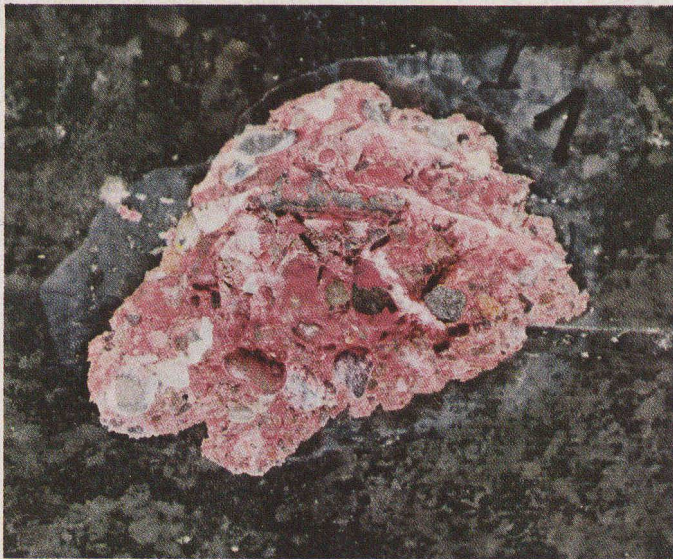
La profondeur de carbonatation moyenne de ce pont (10,2 mm) est extraordinairement faible et permet de calculer que les premiers fers portants seront atteints par la carbonatation dans plus de cinquante ans !

Pont A. — Aucune trace de carbonatation à l'âge de 42 ans ! La liaison béton-acier est parfaite.

Brücke A. — Keine Spur von Karbonatisierung im Alter von 42 Jahren ! Der Verbund zwischen Stahleinlage und Beton ist gesund.

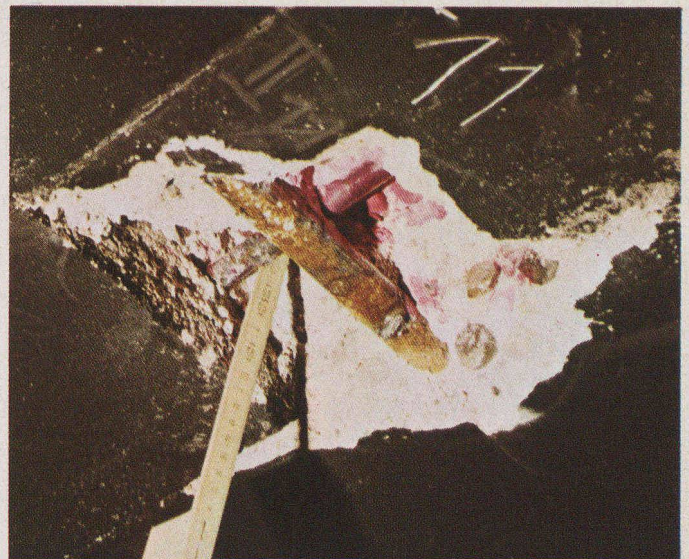
Pont C. — La différence d'aspect du fer de répartition dans la zone carbonatée (gauche) et la zone alcaline (droite) est significative. Dans quelques années, l'oxydation du fer portant fera éclater sa couverture en béton.

Brücke C. — Das unterschiedliche Aussehen des Verteileisens in der karbonatisierten Zone (links) und in der alkalischen Zone (rechts) ist bedeutungsvoll. Die Korrosion der Trageinlage wird in einigen Jahren die Betonüberdeckung absprennen.

Les autorités compétentes ont pris des mesures préventives pour éviter une catastrophe. Une démolition partielle et le remplacement des armatures portantes est indispensable.

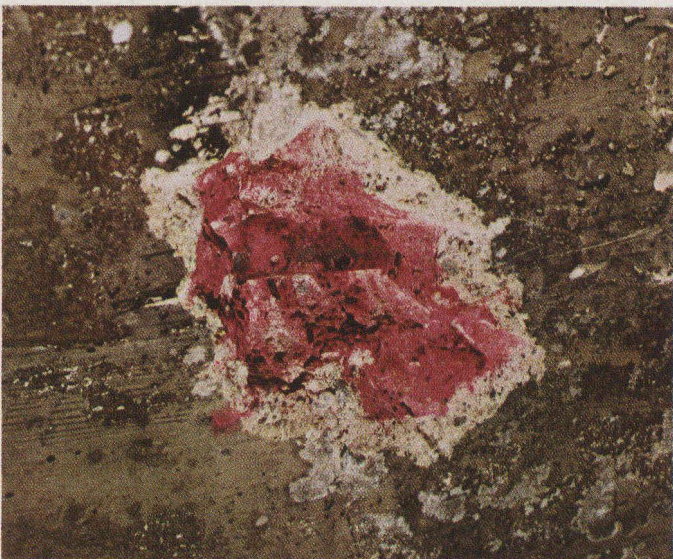
Pont B. — Le béton alcalin enrobe encore entièrement cet acier comme en témoigne sa coloration rouge.

Brücke B. — Die rote Färbung von Beton und Eisen zeigt, dass die Stahleinlage noch vollständig in der alkalischen Zone des Bauwerkes liegt.

Pour éviter une dégradation de ce pont dans les années à venir, un traitement stoppant la carbonatation est indispensable.

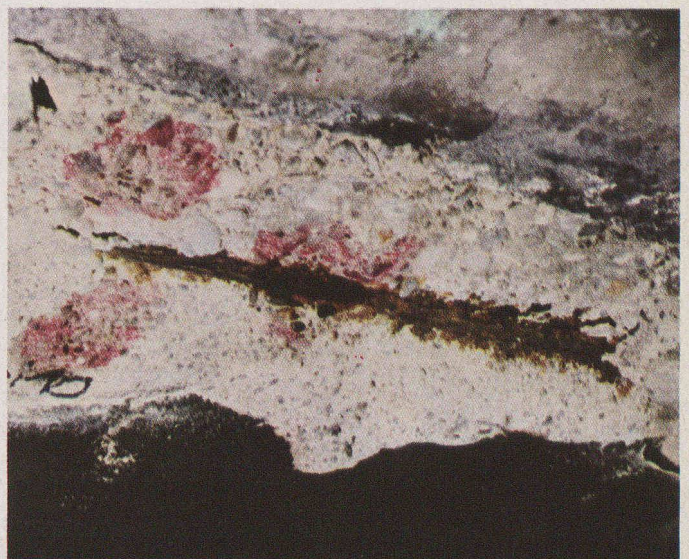
30 % des fers se trouvent dans la zone de profondeur de carbonatation minimale et sont oxydés ! A six emplacements, la couverture en béton a éclaté et les fers y sont détruits par l'oxydation (voir photos).

Pont C. — Quelques points d'adhérence résiduelle (zones rouges) étaient suffisants pour camoufler cette situation désastreuse.

Brücke C. — Die Resthaftung (rote Zone) dieser abgedrückten Betonüberdeckung war die Ursache, dass dieser Zustand bis zum Tage der Untersuchung unbekannt blieb.

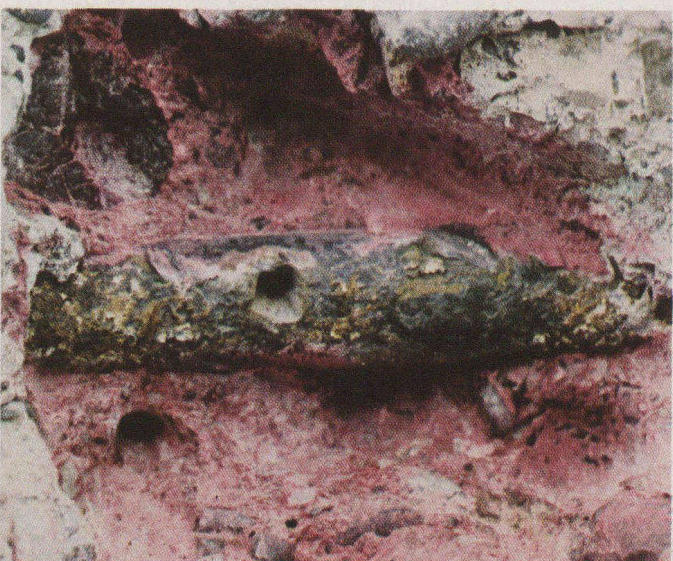
Pont C. — Le tiers inférieur de cet acier est atteint par la carbonatation et l'oxydation l'a déjà désolidarisé de sa couverture de béton.

Brücke C. — Der untere Drittel dieses Armierungseisens wurde durch die Karbonatisierung erreicht und die beginnende Oxydation bewirkt bereits eine Trennung von Eisen und Beton.

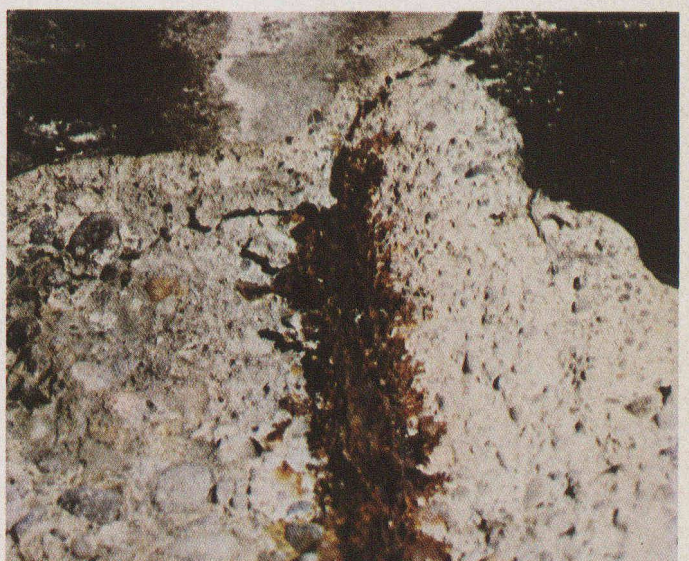
30 % des fers se trouvent entièrement dans la zone de profondeur de carbonatation moyenne. Tous les fers contrôlés à cette profondeur présentent un début d'oxydation. Deux fers ont provoqué l'éclatement de leur couverture de béton et sont pratiquement sectionnés par l'oxydation.

Pont C. — L'acier de diamètre 30 mm s'est entièrement transformé en oxyde de fer !

Brücke C. — Die Stahleinlage von 30 mm Durchmesser besteht nur noch aus Eisenoxyd !
