Un risque méconnu: la détérioration du béton armé par la carbonatation

par Charles Merminod, Genève

Notre service « Recherches et applications » a été consulté par le département des travaux publics d'une ville de Suisse sur les possibilités de renforcement de trois ponts d'un axe routier à grand trafic.

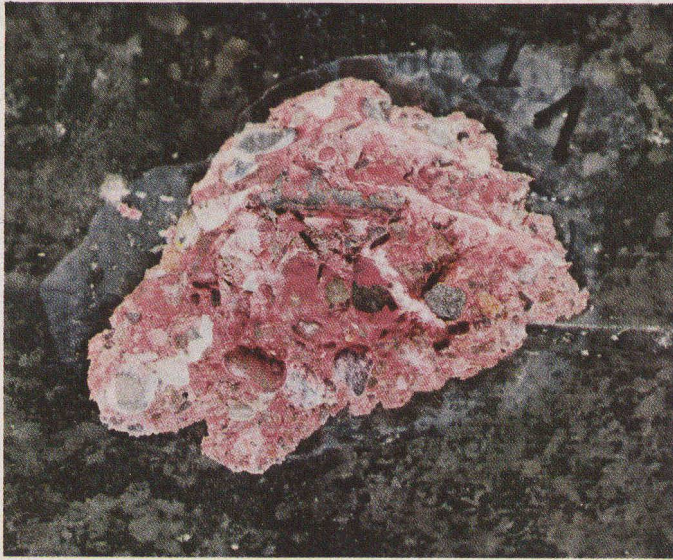
La profondeur de carbonatation moyenne de ce pont (10,2 mm) est extraordinairement faible et permet de calculer que les premiers fers portants seront atteints par la carbonatation dans plus de cinquante ans !

Pont A. — Aucune trace de carbonatation à l'âge de 42 ans ! La liaison béton-acier est parfaite.

Brücke A. — Keine Spur von Karbonatisierung im Alter von 42 Jahren ! Der Verbund zwischen Stahleinlage und Beton ist gesund.

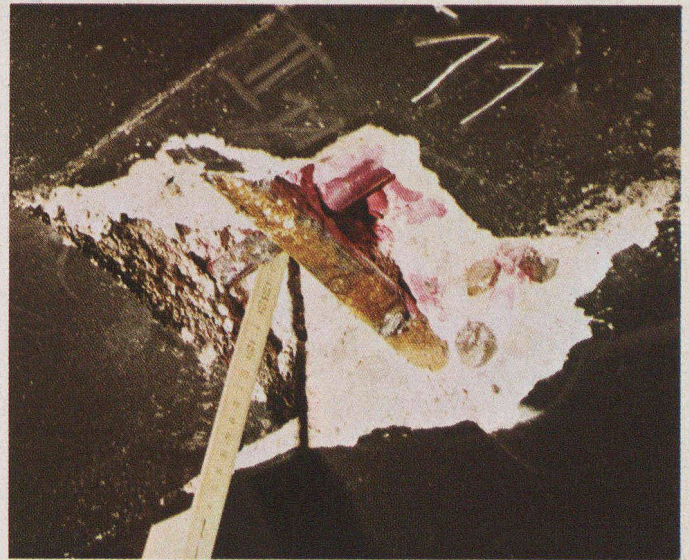
Pont C. — La différence d'aspect du fer de répartition dans la zone carbonatée (gauche) et la zone alcaline (droite) est significative. Dans quelques années, l'oxydation du fer portant fera éclater sa couverture en béton.

Brücke C. — Das unterschiedliche Aussehen des Verteileisens in der karbonatisierten Zone (links) und in der alkalischen Zone (rechts) ist bedeutungsvoll. Die Korrosion der Trageinlage wird in einigen Jahren die Betonüberdeckung absprennen.

Les autorités compétentes ont pris des mesures préventives pour éviter une catastrophe. Une démolition partielle et le remplacement des armatures portantes est indispensable.

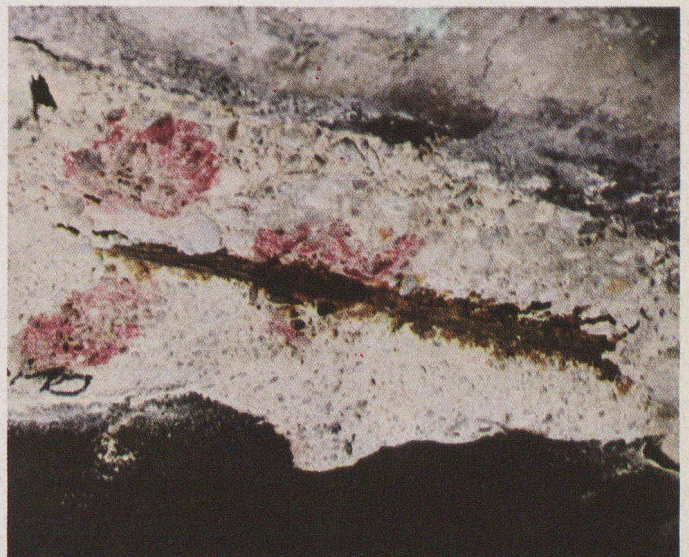
30 % des fers se trouvent dans la zone de profondeur de carbonatation minimale et sont oxydés ! A six emplacements, la couverture en béton a éclaté et les fers y sont détruits par l'oxydation (voir photos).

Pont C. — Quelques points d'adhérence résiduelle (zones rouges) étaient suffisants pour camoufler cette situation désastreuse.

Brücke C. — Die Resthaftung (rote Zone) dieser abgedrückten Betonüberdeckung war die Ursache, dass dieser Zustand bis zum Tage der Untersuchung unbekannt blieb.

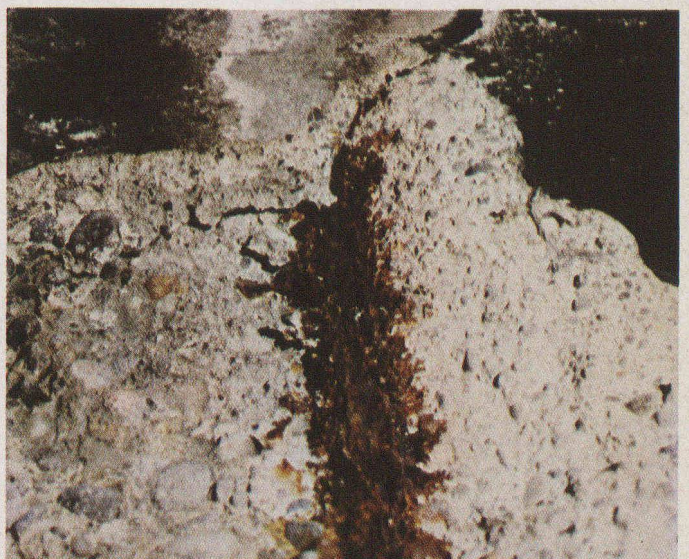
30 % des fers se trouvent entièrement dans la zone de profondeur de carbonatation moyenne. Tous les fers contrôlés à cette profondeur présentent un début d'oxydation. Deux fers ont provoqué l'éclatement de leur couverture de béton et sont pratiquement sectionnés par l'oxydation.

Pont C. — L'acier de diamètre 30 mm s'est entièrement transformé en oxyde de fer !

Brücke C. — Die Stahleinlage von 30 mm Durchmesser besteht nur noch aus Eisenoxyd !
