# Stabilisation d'un massif rocheux surplombant la voie CFF entre Salquenen et Loèche

Autor(en): **Matthey, Bernard / Clavien, Félicien**

Zeitschrift: **Ingénieurs et architectes suisses**

Band (Jahr): **107 (1981)**

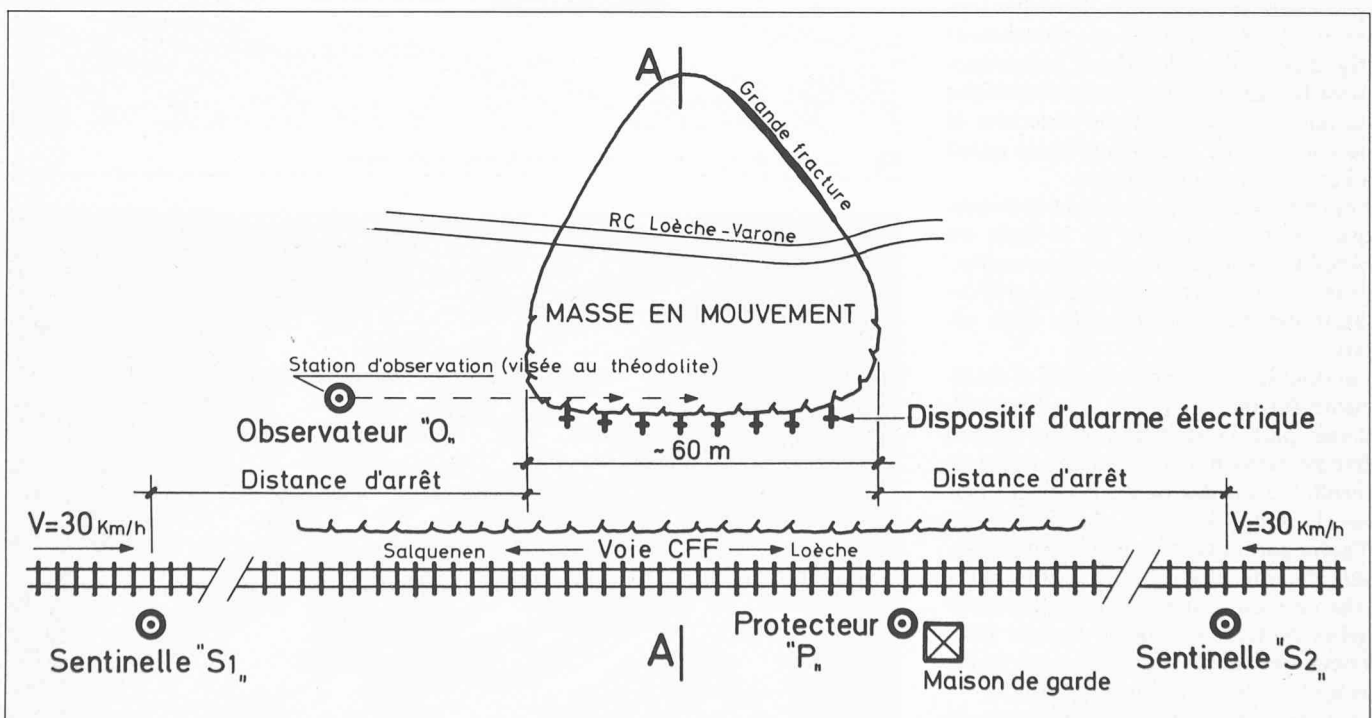
Fig. 4. — Plan schématique montrant le dispositif de sécurité mis en place à proximité du glissement. Fonctionnement: le protecteur «P» est alerté par l'observateur «O» ou par l'alarme électrique. Il prévient les sentinelles «S1» ou «S2» qui ont pour mission d'arrêter les trains.

Un double système de contrôle et de sécurité fut mis en place. Il comportait, d'une part l'installation d'une station fixe permettant d'effectuer des visées au théodolite sur des points de repère placés le long du front du glissement, d'autre part la mise en place d'un dispositif d'alarme électrique au pied de la falaise en mouvement. De plus, des sentinelles postées le long de la voie pouvaient, si nécessaire, arrêter les trains avant la zone dangereuse (fig. 4 et 5).

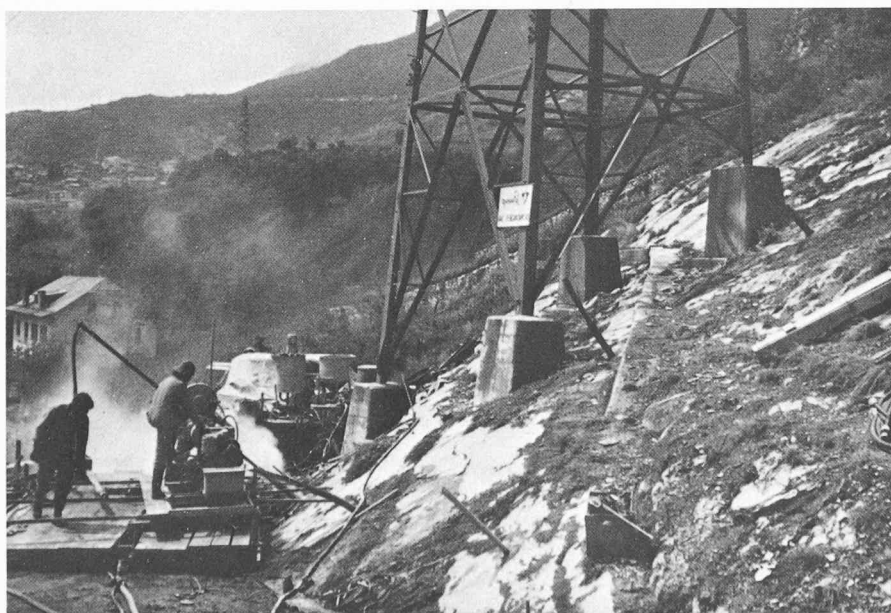
Fig. 12. — Ancrages VSL, dans la zone du pylône à haute tension.

Le secteur situé aux abords du pylône à haute tension (fig. 12) a été l'objet de mesures de consolidation immédiates (4 ancres VSL avec charge utile de l'ordre de 120 t).
